Abstract: Fire protection issues of monument building structures
Architectural fire protection design is an interdisciplinary field: through fire protection regulations, it is of decisive importance for the architectural design of buildings, the sizing of load-bearing structures, and for mechanical and electrical systems. In the case of monuments, compliance with fire protection regulations requires further consideration, especially in the field of building structures, as the scope and extent of interventions impacting existing structures to be retained for posterity is limited or not possible at all. The question is, how can the expected level of security be achieved regarding monumental buildings?

SZERZŐ | AUTHOR
Dr. Takács Lajos Gábor

MŰEMLEKEK ÉPÜLETSZERKEZETEINEK TŰZVÉDELMI KÉRDÉSEI

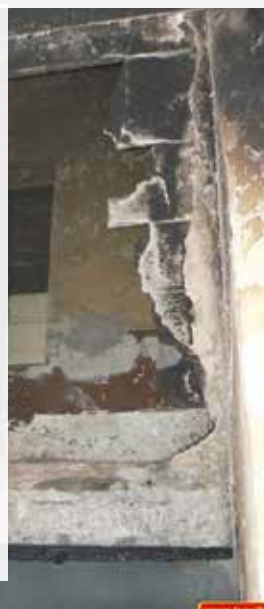
- 01 Az Andrásy út 83–85. szám alatti lakóépület tüzesete (Forrás: langolvagok.hu)
 02 A lépcső alatt szabálytalanul tárolt éghető anyagok meggyulladásának eredménye, hogy leszakadt a kő eklépcső egy szakasza (Forrás: www.tuzoltosagbp.hu)
 03 Belső udvaros épület tüzesete (Forrás: langolvagok.hu)
 04 Csapos-gerendás fafödém tüzeset után (Forrás: Király András)
 05 Acélgerendák közötti, orrtéglás poroszsvégg téglalobozatos födém tüzeset után (Forrás: Érces Gergő)
 06 Az Andrásy út 83–85. szám alatti lakóépület belső udvari párkányának károsodása tüzeset után (Forrás: Érces Gergő)

—2014. 07. 15-én Budapesten az Andrásy út 83–85. szám alatti lakóépület tetőszerkezete szakszerűtlen karbantartási munka következtében kigyulladt; a tűz a teljes tetőszerkezetre kiterjedt, és a 3. emeletet is súlyosan károsította. A vizsgálatok során kiderült, hogy az épület padlástere utólagos hasznosításának előkészületekkel elbontották a beépítetlen padlásterek tűzszakaszolására 30 méterenként eredetileg épített tűzfalakat, továbbá elbontották a 3. emelet és a padlástér közötti csapos-gerendás fafödémeket is. A beruházás a gazdasági válság következtében leállt, az

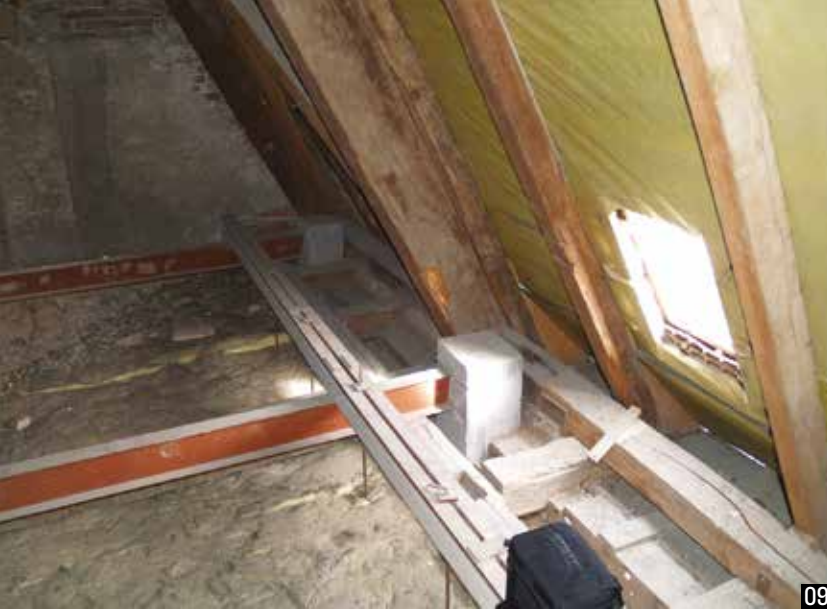
- 09 Fafödém utólagos megerősítése kiegészítő, tűzállóságot növelő védelem nélküli felkötéssel (A szerző felvétele)
- 10 Kompozit födémegerősítések utólagos tűzvédelme kalciumsziilikát lemezekkel (Forrás: Promat)

—Fafödém felkötéssel történő megerősítése esetén a legérzékenyebb pontja a felülről beragasztott csavarszárakból álló felkötések ragasztóinak alacsony olvadási-, illetve gyulladáspontja. Emellett a csapos-gerendás fafödémek kedvező alsó és felső oldali tűzállósága ilyen megerősítés esetén nem érvényesül, hiszen a felkötés az agyagtapasztás fölött, a fedélszerkezet tűzének kitett területen található. Megoldást jelenthet az acélszerkezet tűzvédelme bevonatokkal vagy burkolatokkal.
