PATOLÓGIÁS SZTENTEK VIZSGÁLATA

EXAMINATION OF PATHOLOGICAL STENTS

Asztalos Lilla¹, Károly Dóra²

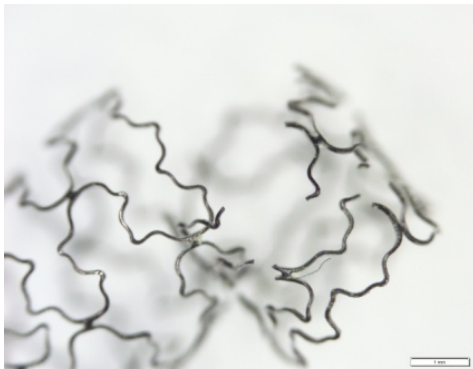
Az (A) jelzésű minta sztereomikroszkópos felvételén (1. ábra) jól látható, hogy a sztent bordái több helyen eltörtek, a minta szinte kettévált az érszakasz leválasztása után. Az adott darabról az érszakasz eltávolítása előtt CT-felvételt készítették, amelyen szintén látható volt a sztent károsodása, így nagy biztonsággal állítható, hogy a sztent nem a kísérletek során sérült.

1. ábra. Az (A) mintán jól látható törött bordák

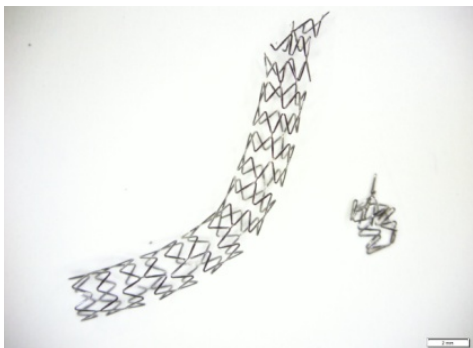
A (B) jelű mintán szintén láthatóak károsodott bordák, az érszakasz eltávolítása után a sztent két darabra vált (2. ábra).

2. ábra. A (B) minta nagymértékű károsodása, az érszakasz eltávolítása után két különálló darabra vált

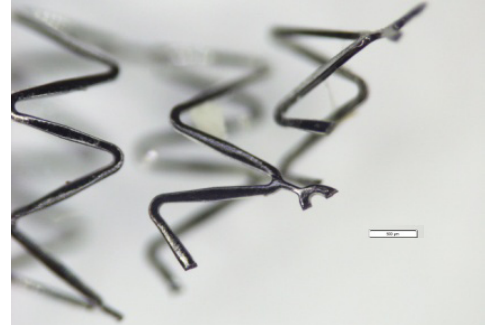
A (B) minta esetében a bordák végét megfigyelve látható, hogy a töretfelületek egy sík mentén helyezkednek el, amelyből arra következtettünk, hogy a darabot explantálás közben elvágták (3. ábra).

3. ábra. A (B) sztent károsodott bordái

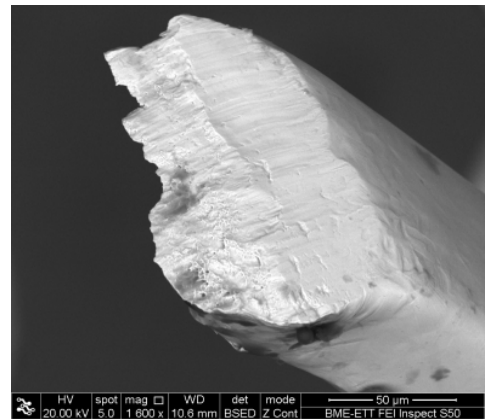
A pásztázó elektronmikroszkópos képeken a (B) minta esetében a felületeken egyértelműen vágás nyoma fedezhető fel. A nagy kiterjedésű szabályos síkok, és a vágószerszám élének haladását jelző apró rovátkák alapján megállapítottuk, hogy az explantálás során alkalmazott eszközök okozták a sérülést (4. ábra).

4. ábra. (B) minta felületén levő vágásnyomok

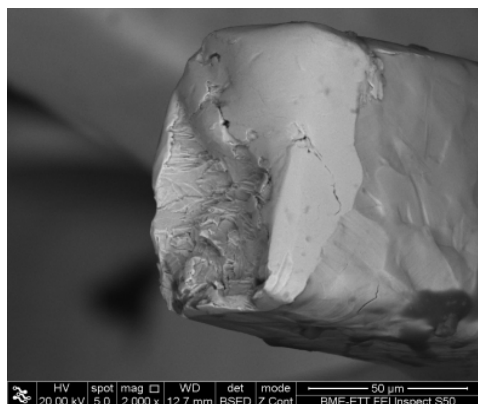
Az **5. ábrán** látható törétfelület minősítése nem egyértelmű, a felületet a törés után koptató hatás érthette, mivel sok helyen „elkenődött” a töret. A borda oldalán különböző mértékű benyomódások, apró repedések figyelhetők meg, ami szintén arra utal, hogy a törés bekövetkezte után az egymással szemben álló bordafelek többször egymásnak ütődtek.

5. ábra. Törétfelület az (A) mintán

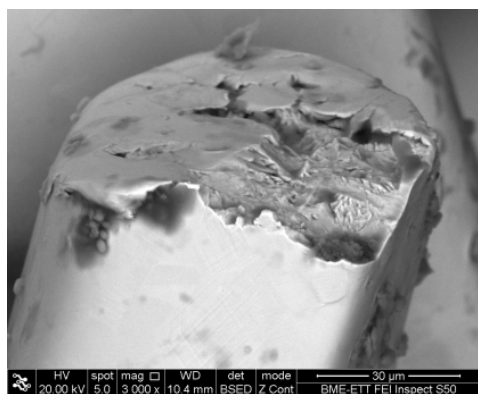
A **6. ábrán** az (A) minta egy másik bordáján található törétfelület látható. A felület jellege fáradásos törésre utal, viszont a korábban említett koptatóhatás miatt a törétfelület minősítése nem egyértelmű.

6. ábra. Törétfelület az (A) mintán
