IPARI HŰTŐBERENDEZÉSEK KOMPRESSZORAINAK JELLEGZETES MEGHIBÁSODÁSAI

INDUSTRIAL COOLING EQUIPMENTS JAIN TYPICAL COMPRESSOR FAILURES

Belényi Alpár¹, Achimaş Gheorghe²

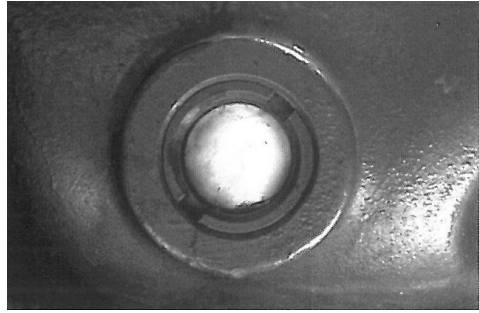
Nagy mennyiségű olajvesztés is történhet a hűtőkompresszornál. Ez az olajvesztés felhabzással is történhet, ezt az **5. ábrán** láthatjuk. Tényleges olajvesztés akkor fordulhat elő, amikor nagy mennyiségű hűtőközeg távozik a rendszerből.

5. ábra. A jelentős olajvesztés felhabzáshoz vezethet, ez egy tipikus jele ennek.

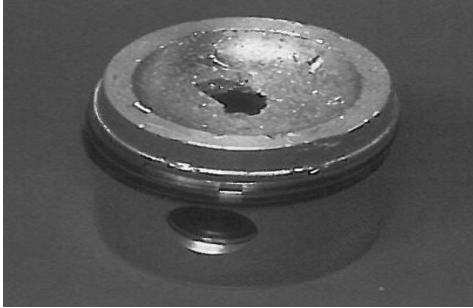
A **7. ábrán** ugyanazon kompresszorból származó dugattyú van bemutatva, amelyen szintén látható a hidraulikus ütés nyoma. A kompresszor meghibásodásának fő okozói az eltörtött szívószelepből levált darabkák. Ilyen esetekben rendszerint a hengerek is meghibásodnak, amelyeket meg kell javítani.

7. ábra. Hidraulikus ütés által okozott meghibásodás

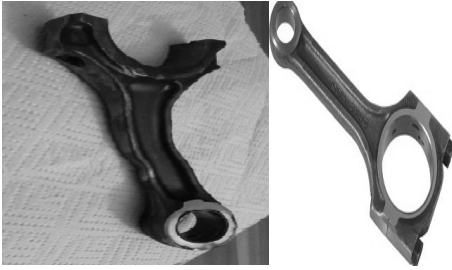
A kompresszor túlmelegedése csökkenti az olaj viszkozitását, és ezzel egyidejűleg csökkenti a kenőképességét is. A legsúlyosabb esetekben, amikor a kenőolaj elszenesedik, az elszenesedett részecskék megnehezítik a szelep elmozdulását, ezáltal a munkatér tömítése elégtelen lesz.

A **10. ábrán** két hajtókar látható: az egyik elszenesedett kenőolajjal működött, ez sötétebb színű és korrodáltabb, mint a másik hajtókar, amelyik megfelelően jó kenési képességű olajjal működik.

10. ábra. A bal oldali egy elszenesedett olajjal működő hajtókar, amelynek színe sötét, jobboldalt pedig egy megfelelő kenésel működő, tiszta hajtókar látható.
