TÖMÖRÍTÉSI EGYÜTTHATÓ BEFOLYÁSA A HÁROMTENGELYŰ GEORÁCSOKKAL MEGERŐSÍTETT ÚTSZERKEZETEK TARTÓKÉPESSÉGÉRE

INFLUENCE OF THE DEGREE OF COMPACTION ON THE BEARING CAPACITY OF A ROAD STRUCTURE REINFORCED WITH TRIAXIAL GEOGRIDS

Nagy Andor-Csongor,¹ Hajdó Harmat,² Kis Ádám,³ Moldovan Dorin-Vasile⁴

Kolozsvári Műszaki Egyetem, Építőmérnöki kar, Tartószerkezet tanszék, Kolozsvár, Románia

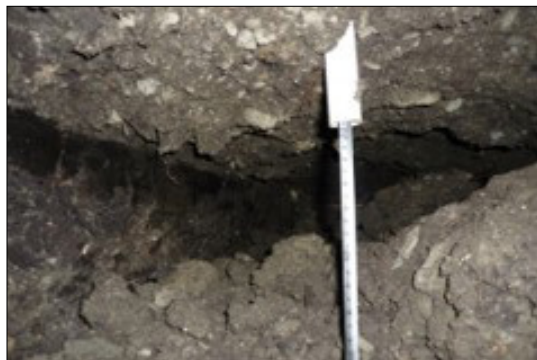
2. ábra. Statikus terhelések következtében az üreg összeomlik

Az első kísérlet alkalmával a teherbíró képesség megállapítása egy triaxiális georáccsal megerősített szerkezeti modellen volt alkalmazva, megfelelő tömörítési együttható alkalmazásával. A statikus terhelés Lucas-lemez felhasználásával valósult meg, amelynek átmérője 300 mm, központi elhelyezkedésű, vagyis a fiók által kialakított hézagra helyezve. A terhelési lépések a STAS 2914/4-89 [3] előírásainak felelnek meg, pontosabban a közúti szerkezeti rendszereknek megfelelően egy 50 kPa-os terhelésnövekedéssel, 0,05 mm-es stabilizációs határértékkel, 5 percenként egy-egy mérést követően. Ezt a tesztet addig végeztük, amíg a kísérleti modell szerkezete beomlott [4]. Az első kísérlet alkalmával feljegyzett süllyedések a következők: 1 mm 100 kPa alkalmazásával, 1,5 mm 150 kPa terhelés alatt, valamint 3 mm 200 kPa terhelés alatt. Az első üreg körüli észrevehető deformáció 10 perc utáni 200 kPa-os terhelést követően volt megfigyelhető, az üreg mennyezete 2 mm deformálódott. A tanulmányozott szerkezet konszolidációs ideje gyors volt, 15 perc az 50 kPa-os terhelési lépésben, 15 perc a 100 kPa-os terhelés alkalmával, 20 perc a 150 kPa-os terhelés alkalmával, valamint 15 perc a 200 kPa-os terhelési lépésben. A 250 kPa-os terhelési lépés alkalmával történt az első közepes méretű földdarabka lehullása (2. ábra).

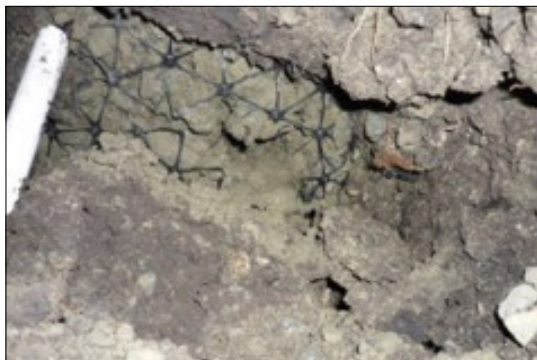
3. ábra. A föld összeomlása eredményeképpen a georács megrongálódik

A következőkben 800 kPa-os erőhatás következtében a vizsgált szerkezet 5 perc után összeomlott. Az üreg körüli földréteg összeomlását követően megfigyelhető volt, ahogy a zúzott kő megragad a georácshálóban, illetve ahogy a triaxiális georács elszakad (**3. ábra**).

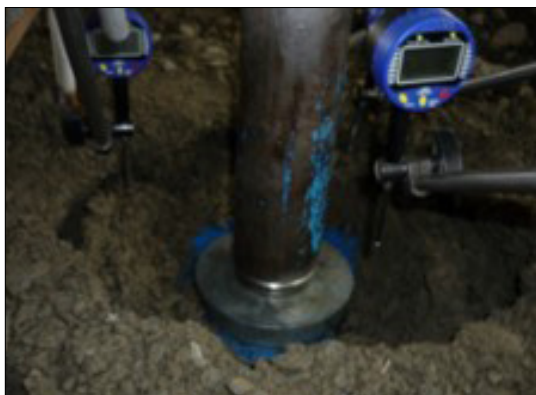
4. ábra. 350 kPa terhelés alatt összeomlik a szerkezet

Az utolsó terhelési lépésben alkalmazott erő, 350 kPa, hatására a szerkezet leomlása késleltetve volt az 5 perces időintervallum eléréseig (4. ábra). Ettől a ponttól a szerkezet alsó részének boltozathatása megszűnt, a deformációkat csak a georács megnyúlása vette át.

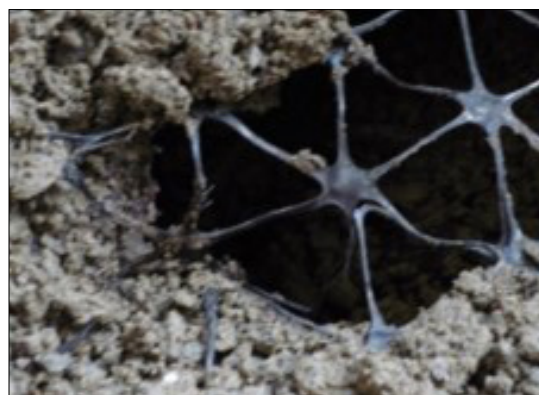
6. ábra. Omlás a triaxiális georács mentén

lenyomatát, amely 105 cm volt. A zúzottkő-réteg eltávolításának alkalmával felfedeztünk a georácson egy szakadási pontot (6. ábra), majd a teljes feltárást követően még két hasonló szakadási pont jelenlétét állapítottuk meg (7. ábra), a terhelési felülettel ellentétes oldalon.

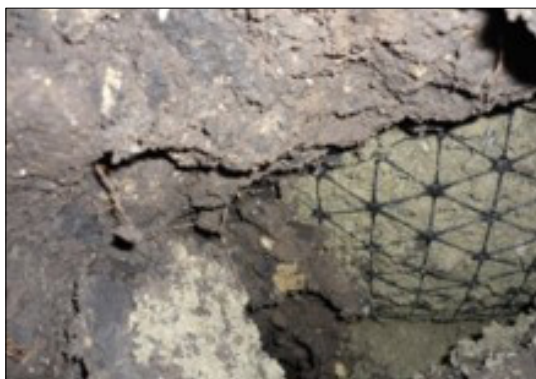
5. ábra. A szerkezet beomlása nyomán láthatóvá válik a beágyazás

Az 5. ábrán megfigyelhető a zúzott kőnek a georácsba való beágyazása, valamint annak kitüremkedése a georács résein. Ettől a pillanattól kezdve az elmozdulások gyors növekedést mutattak, számszerűsítve 3 mm/perc, valamint az üreg falai összeomlottak.

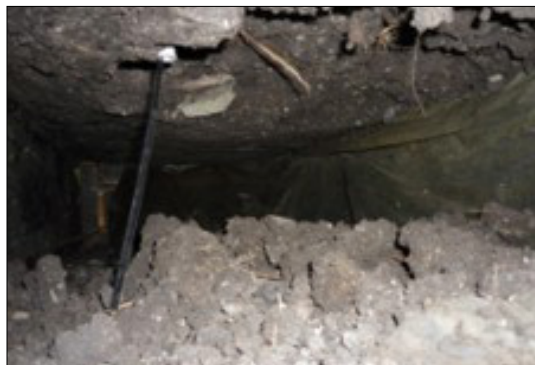
8. ábra. Az üreges mennyezetből származó nagyobb földdarabkák beomlanak a 350 kPa-os terhelés hatására

Az első terhelési szakaszt követően, 50 kPa hatására nem következtek be jelentős deformációk a szerkezetben, az összelmozdulási érték két tized milliméter alatt voltak a konszolidáció pillanatában. A 100 kPa-os terhelési szakasz 10 percig tartott, amely két leolvasási ciklusnak felel meg, megadva a 0,6 mm-es elmozdulást a tesztlemmez alatt. Az üreg központi része még a harmadik terhelési szakaszt követően sem szenvedett mérhetbeli változásokat (150 kPa). Csak a 20. percet követően lépett érvénybe egy 2 mm nagyságú elváltozás, amelyet az üreg szélén elhelyezett mérőrúdon olvashattunk le, amely jelezte a talajmozgást az üreg szélétől, hogy átvegye a terhelést a boltozathatáson keresztül. Az eredmény olvasásával egyidejűleg érvénybe lépett a vizsgált talaj konszolidációja, valamint továbbléptünk a következő terhelési szakaszba, 200 kPa értékkel. A 15 perc elteltével való eredményolvasás megmutatta az első deformációt, amely 2 mm volt. A mérőrúd az üreg szélén 2 mm-t leeszkedett, elérve így az 577 mm-es értéket. A talaj konszolidációja 30 perc elteltével lépett érvénybe. A 250 kPa-os terhelési szakasz alkalmával kisebb méretű talajdarabkák omlottak le. Mivel a nyomás nem csökkent, ezért csak a tesztlemmez alatt koncentráltak, így csak ott léptek érvénybe omlások. Az üreges mennyezet kisebb méretű talajdarabka-omlása mellett az oldalfalakban nem jöttek létre további repedések. Ez alatt a terhelési erő alatt a talaj 25 perc után érte el a konszolidációs küszöböt. A 300 kPa-os terhelésre való váltást követően meghatározható volt az olvasási ciklusonkénti 2 mm-es változási érték, az üreg mennyezetének a deformációja folytatódott, a központi elhelyezésű mérőrúd pedig 196 mm-es értéket mutatott, a doboz aljától mérve. Az üreg szélén elhelyezve a mérőrudat, 579 mm-es mérhető érték volt, amely azt jelenti, hogy az üreg oldalsó falai is eldeformálódtak. Az összelmozdulás ebben a terhelési szakaszban elérte a 4,5 mm-es értéket 40 perc elteltével, amely 8 mérési ciklusnak felel meg. A következő terhelési szakaszban, 350 kPa, bekövetkezett az üreg mennyezetének beomlása a mérőrúd irányába (8. ábra).

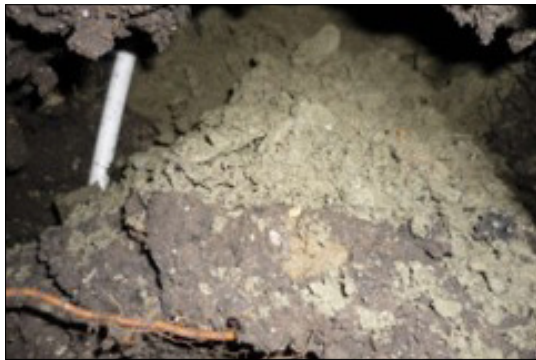
9. ábra. Az üreg összeomlott az 550 kPa-os terhelési nyomás alatt

Tekintettel arra, hogy a deformációk megengedett értékeinek elérése rövid volt, elmondhatjuk, hogy a létrejött összeomlás hirtelen jellegű volt. A törtkő felső rétegének egy része átfolyt a szerkezetben eredetileg kialakított üregbe. Az összeomlást követően kialakult kúp átmérője 45 cm. A törtkő-réteg eltávolítását követően megfigyelhető volt az így létrejött kúp alsó részének alakja, valamint méretei mérhetőek voltak: 120 cm hosszú, 85 cm széles. Az összeomlott felület megerősítette a kezdeti feltételezéseinket, miszerint ez csak egy lokális beomlás.
