A budai Várnegyed műemléki kutatása és helyreállítása 1945–1960*

FERKAI András

Reconstruction of the Buda Castle District 1945–1960

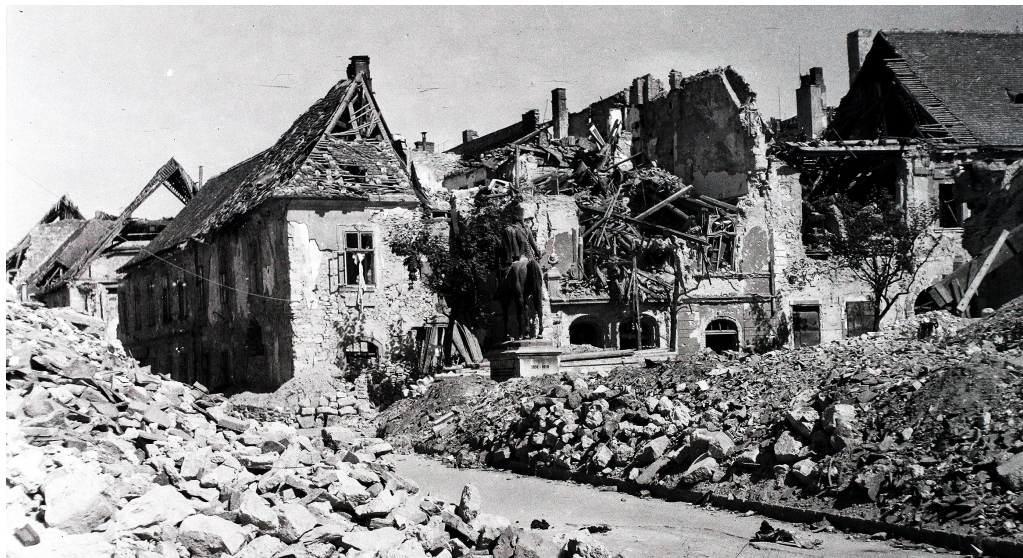
1. ábra. Az ostrom pusztítása a Szentháromság utcában, 1945.
(Forrás: Fortepan 96173. Adományozó: Buzinkay Géza)

A főváros 1944–1945-ös ostroma hasonló léptékű pusztulást okozott a budai Várnegyedben, mint a török uralom alóli felszabadítás 1686-ban (1. ábra). A negyed 217 házából 42 teljesen elpusztult, 62 komoly sérülést szenvedett, és csak egy maradt sértetlen.¹ A romok eltakarítása, a károk felmérése és a legszükségesebb állagmegóvás csaknem egy évet vett igénybe. Az Úri utcában iparvasutat építettek ki és csillékkal szállították a roncokat és a sítet a Vérmezőre, ahol azt a korábbi katonai gyakorlótér feltöltésére használták. A romba dőlt Eszterházy-palota helyén, a Tárnok utcában raktárt hoztak létre az értékes faragott kövek, még felhasználható építőanyagok, vasalatok, kapuk, ablakok és rácsok tárolására.

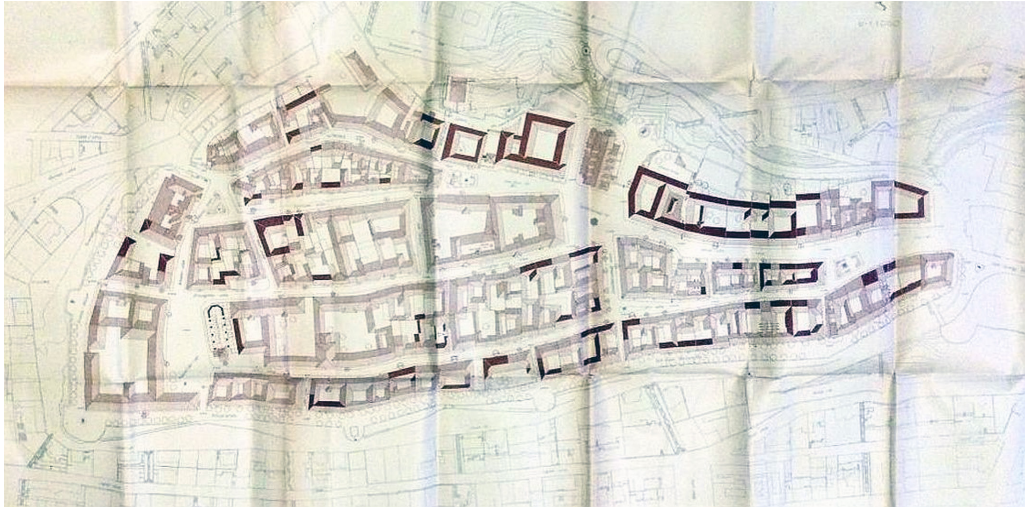
3. ábra. A budai Várnegyed részletes rendezési terve az új épületek tetőkontúrájával, 1954.
(Forrás: magántulajdon)

terv már sokkal inkább a várnegyed 3-4 ezer lakosának érdekeit tartotta szem előtt. Telkenként jelezte, hol helyezendők el a kommunális szolgáltatások (óvoda, iskola, orvosi rendelő, üzlet, hivatal), valamint a szóba jöhető egyéb funkciók (iroda, kulturális és tudományos intézetek, üzemi épületek). Szállodát a Rákosi-korszakban érthető módon nem irányoztak elő. Sajnos a terv ésszerű javaslatai közül jó néhányat – mint például az Uri utca 40. mögé, a Tóth Árpád sétány foghíjtelkére tervezett óvodát – nem valósítottak meg. A foghíjtelkekre többnyire csak az új épület tömegét, homlokzati tagolását adták meg (3. ábra). Az utcaképhe berajzolt magas tetős házak, a maguk sematikus, illeszkedő homlokzatukkal hasonlítanak azokra a „Nikotex” házakra, melyekről később lesz szó. A terv véglegesítésére 1954-ben került sor, elfogadása és a teljes anyag nyomtatása 1956-ig elhúzódott. 1956 után viszont ez az anyag már kevésbé tűnt használhatónak.⁸

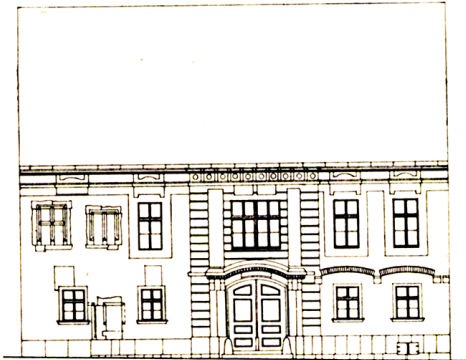
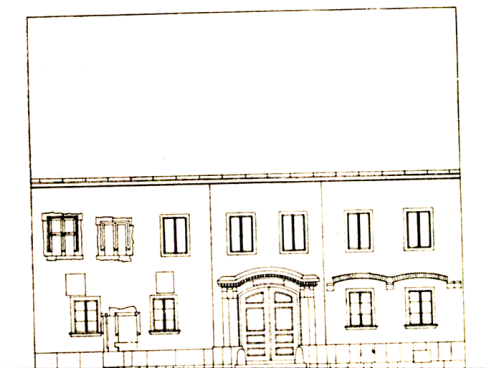
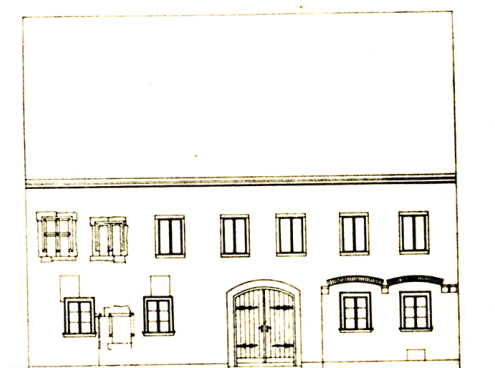
Fortuna-u. 10. A homlokzaton feltárt maradványok

Homlokzat helyreállítási javaslat: a középkori lelethalmaznak bemutatása a copf homlokzat lehető fenntartásával. (Csemegi J. terve)

A középkori lelethalmaz bemutatása az emeleten feltárt két középkori ablak kiegészítésével és használatbavételével, a mögöttük lévő lakóter egységes belső térhatásának feloldozásával, a copf homlokzat lehető fenntartásával. (Csemegi J. terve)

Kísérlet a középkori lelethalmaz esetleges komplex-hatásának kiértékelése céljából. A copf homlokzat feladása a kapuzat kivételével, a középkori részek hangsúlyozása céljából. (Riedlmayer Gy. terve)

Kísérlet a középkori lelethalmaz esetleges komplex-hatásának kiértékelése céljából. A copf homlokzat bal felének feladása a középkori részek hangsúlyozása céljából. (Riedlmayer Gy. t rve)

Kísérletek a középkori lelethalmaz esetleges komplex-hatásának kiértékelése céljából. A copf homlokzat teljes feladása, a középkori részek hangsúlyozása céljából. (Riedlmayer Gy. terve)

4. ábra. A Fortuna utca 10. helyreállítási alternatívái. (Forrás: Csemegi 1951. 82)

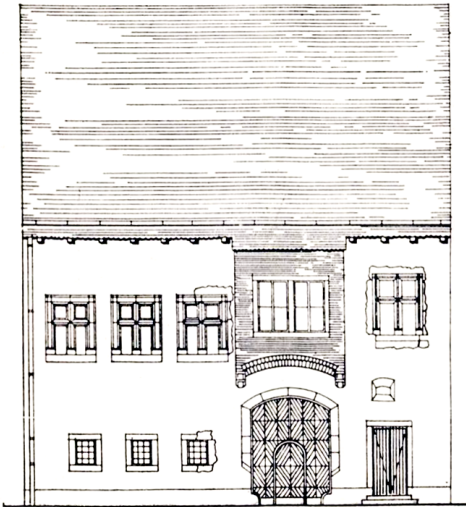
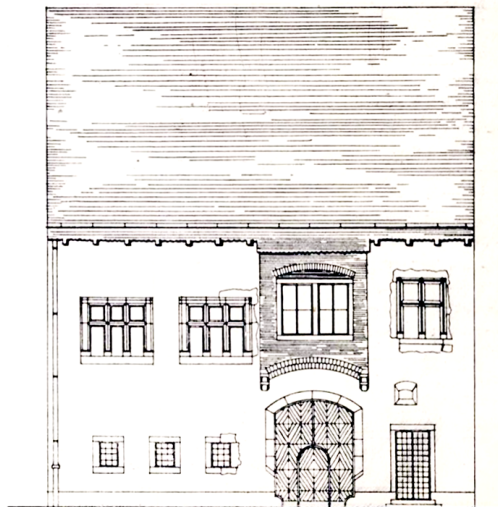
Országház-u. 18. A homlokzaton feltárt középkori maradványok
Улица Орсағхаз № 18. Раскрытие остатки Фасада
из средних веков
18 rue Országház Restes du moyen-âge découverts sur la façade

Kísérlet két db. kétosztatú kökeresztű ablakkiegészítéssel. (Borsos L. terve.)
Попытка дополнения двух двухсоставных каменных
оконных рам
Essais en vue de compléter deux fenêtres à deux sections et une croix en pierre

Kísérlet három db. kétosztatú kökeresztű ablakkiegészítéssel.

Kísérlet két db. háromosztatú kökeresztű ablakkiegészítéssel

5. ábra. Az Országház utca 18. helyreállítási alternatívái. (Forrás: Csemegi 1951. 79)

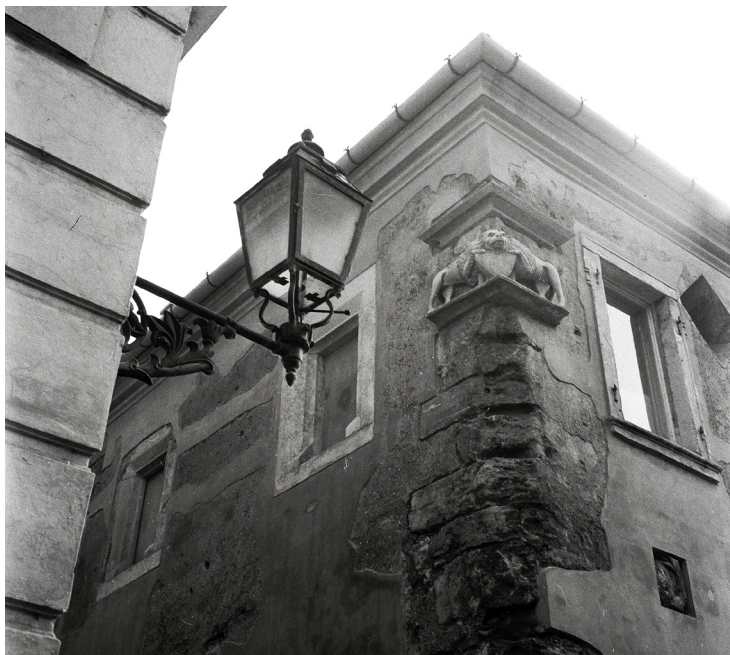
8. ábra. Az Űri utca 13. részlete 1960-ban. (Forrás: Fortepan 96496. Adományozó: Kotnyek Antal)

erkély) megmutatásával. A kváderes festés csak az eredeti ház homlokzatán jelenik meg, nem megy át az Anna utcai toldalékra, melytől jól látható eredeti sarokarmírozás választja el.¹³ Nem tett jót, hogy a kivitelezés eltért ettől. Megtartották a nagyobb barokk ablakok rendszerét, s a középkori nyíláskereteket, festésnyomokat ezek között, töredékesen mutatták be. Az igazi és vak nyílások, fülkék zavarossá tették a képet. Az eredeti és az esetlegesen abbahagyott új vakolatfelületek a csupaszon maradt kőkváderek mellett az elhanyagoltság érzetét keltették (8. ábra). Fontos részleteket nem helyeztek vissza, vagy levakoltak, oroszlánt tettek a harmadik sarokra is, ahol pedig semmi sem igazolta annak létét. Az épület mai homlokzata – bár az eredeti színekkel

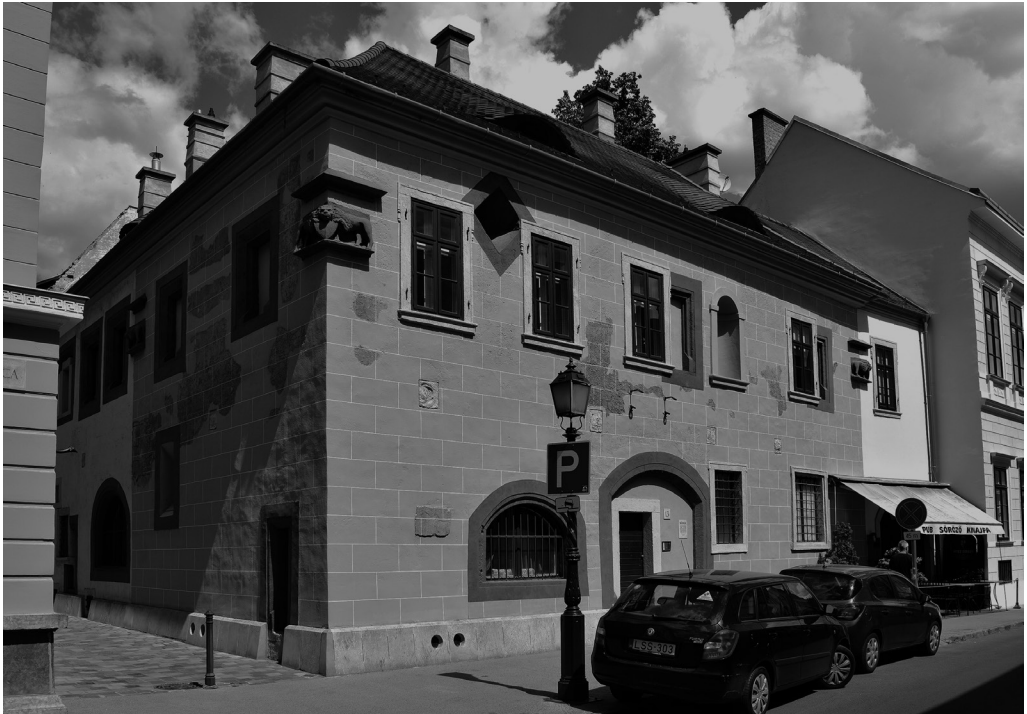
9. ábra. Az Úri utca 13. számú épület ma. (Fotó: Ferkai András)

kevés kapcsolatot tart – jelentősen homogenizálta a korábbi széteső képet (9. ábra). Csemegi József terve a tudományosságot képviselte az egymásra rakódó rétegek megmutatásával, ám a tények a megvalósítás során torzultak. A hitelesség is csorbát szenvedett, miközben a végeredmény korántsem lett esztétikus kompozíció. Olyan, mint az állatorvosi ló: egy sosemvolt ház, amely több korszakra utal, de érthetően egyiket sem mutatja meg. Hogy a didaktikus szándék önmagában nem érény, azt a következő példa mutatja meg, amelyben a tudományos és az esztétikai szemlélet szerencsésen fonódik össze.

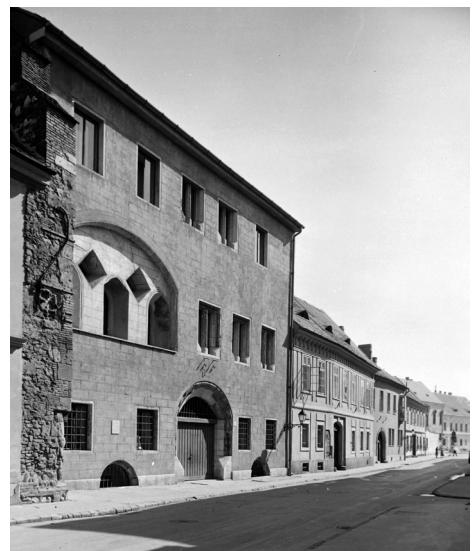
11. ábra. Az Úri utca 31. számú épület rekonstruált gótikus homlokzata 1965-ben. (Forrás: Fortepan 28784. Adományozó: Lechner Nonprofit Kft. – VÁTI)

romantikus homlokzatot feláldozták annak érdekében, hogy a két ütemben készült késő gót palotát hitelesen rekonstruálhassák. A falkutatást és a homlokzat elvi rekonstrukcióját Czagány István készítette (10. ábra).¹⁴ A nyílásokat és kőkereteket 1954–1956 között állították helyre, a homlokzat vakolatát és festését csak 1957–1959 között, Dragonits Tamás tervei alapján.¹⁵ A földszint és az első emelet nyílásait – a többszöri átalakítás ellenére – elég nagy pontossággal ki lehetett egészíteni a megmaradt részletek alapján. Az első emeleti nagyterem különleges kapcsolt ablakának az 1450 körüli állapotát rekonstruálták a romantikus erkély és ajtója eltávolítása után. Nehézséget egyedül a második emelet okozott, melynek földeme Buda 1686-os ostroma során komolyan megsérült, és mivel a párkánnyal együtt alacsonyabbra helyezték, az ottani ablakok és a falfelület eredeti magasságát nem lehetett megállapítani. Ezt a bizonytalanságot a gótikus ablakmellvédhez csatlakozó egyszerű, modern kőprofilokkal és a homlokzatot záró kortárs lemezpárkánnyal jelezték. Czagány István tanulmánya őszintén szól a helyreállítás dilemmáiról, és az itt-ott elkövetett apróbb hibákról. A homlokzat kétféle kváderes festése például sosem volt egymás mellett látható, hanem különböző időpontokban az egész homlokzaton. Ennek ellenére ez a rekonstrukció példaszerűnek tekinthető, és bizonyította, hogy a tudományos és esztétikai szempontok összeegyeztethetők (11. ábra).

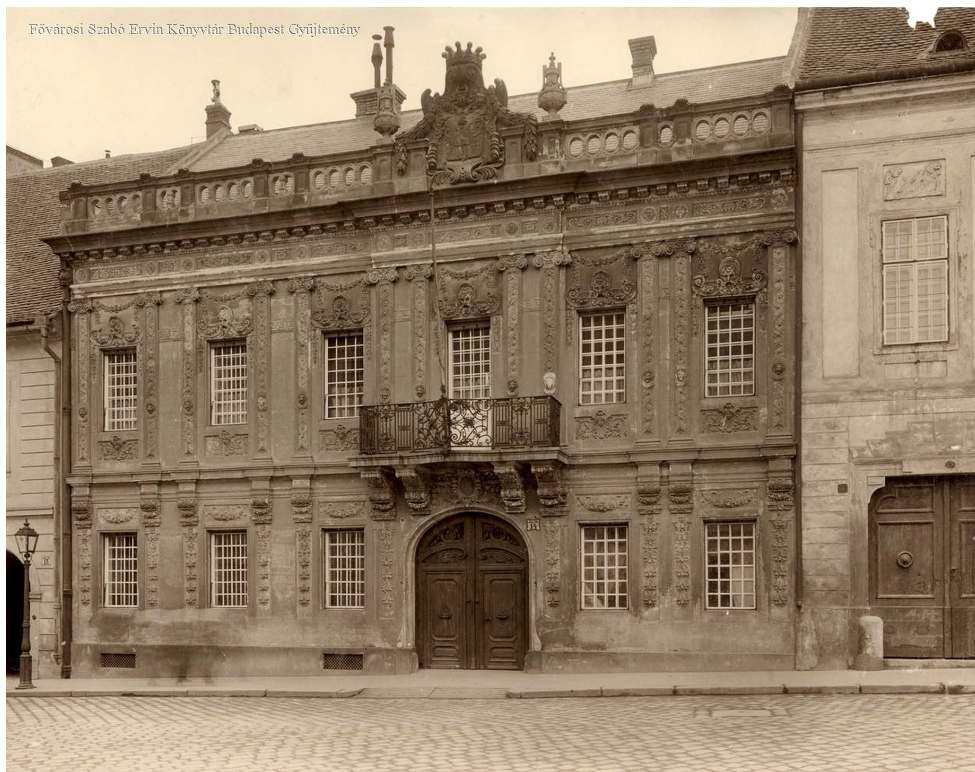
12.a ábra. A Dics tér 14. homlokzata 1903-ban. (Forrás: FSzEK Budapest-gyűjtemény. Képezonosító: 10084.)

A Várnegyed házainak 1945 előtti fényképei mutatják, hogy a 19. század végén és a 20. század első felében sok olyan átépítés történt, amely megbontotta az utcakép korábbi – dinamikus – egyensúlyát. Többnyire erősen tagolt historizáló, szecessziós vagy neobarokk homlokzatokról van szó, melyek kiemelkednek szerényebb megjelenésű szomszédjaik közül, mintegy elébük tolnak. Erre példa a Díz tér 14. számú lakóház. A kora barokk épület 1785-ben szép copf homlokzatot kapott, amit báró Gerliczy Ferenc országgyűlési képviselő alakított át 1903-ban Jablonszky Ferenc terve szerint (12.a ábra). A külső-belső átépítés eredménye fényűző palota lett, s a térre néző homlokzat gazdag és plasztikus reneszánsz-barokk architektúrája mozgalmasságával és felmagasított attikájával élesen elütött környezetétől. Az ostrom során a palota belseje súlyosan sérült, ám meglepő módon a főhomlokzat – üres kulisszaként – állva maradt. A helyreállítást csak 1957-ben kezdték meg Borsos László (KÖZTI) tervei alapján, a megmaradt falak és boltzatok felhasználásával. A Bátyásétány felől teljesen új szárny épült. A Díz téri homlokzat visszabontása nem volt kérdés, végül régi fényképek alapján állították vissza a 18. századi architektúrát. A copf tagozatok kissé leegyszerűsítve, de jó minőségben készültek el 1958-ra (12.b ábra).

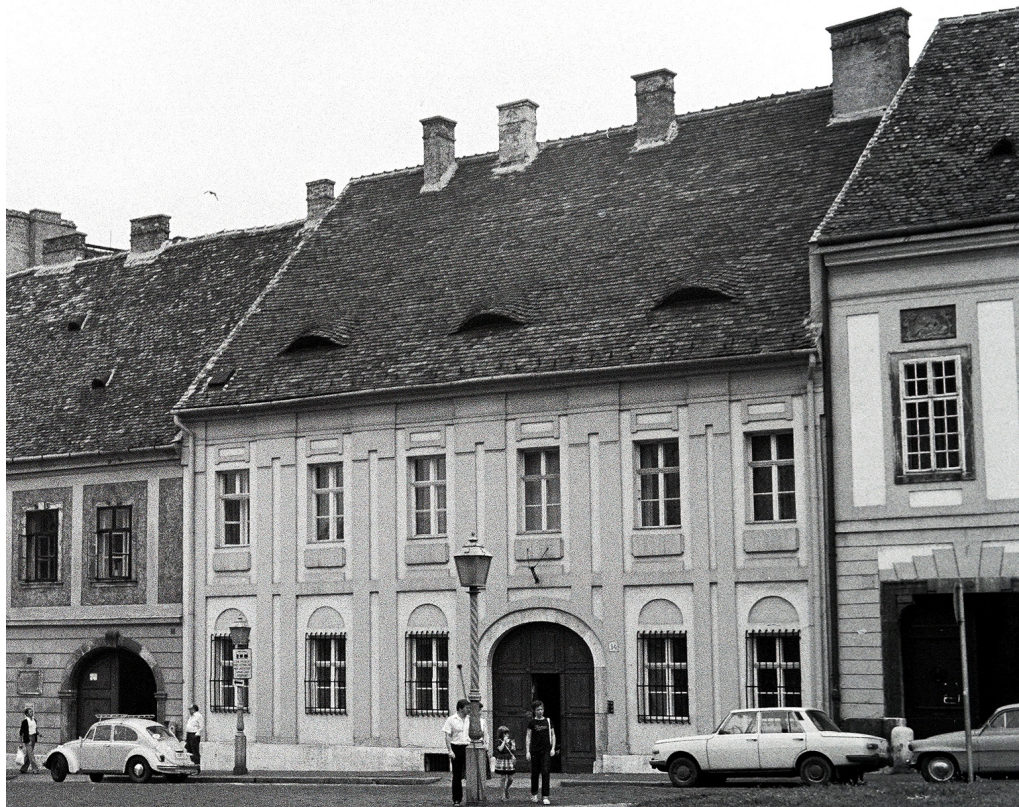
12.b ábra. A Díz tér 14. rekonstruált copf homlokzata 1980-ban.
(Forrás: Fortepan 210786. Adományozó: Jakab Antal)

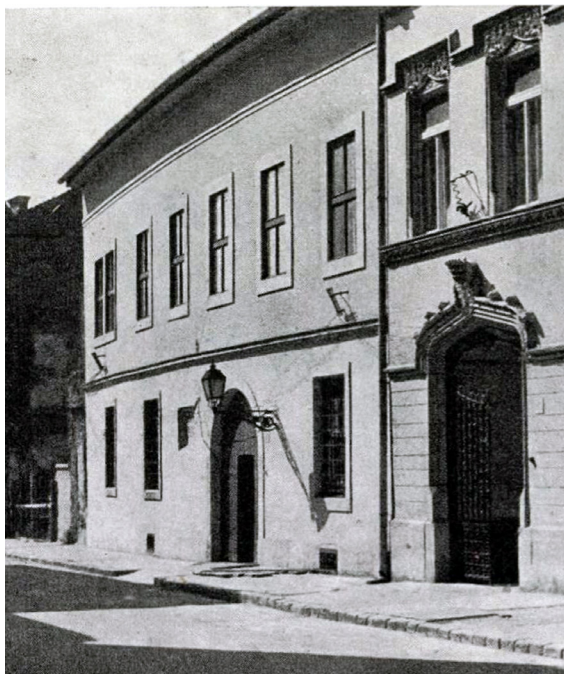
13. ábra. Az Őri utca 6. számú új épület. (Forrás: Horler 1960. 208)

ahol a szimmetrikus emelet magasságával és „modern” hármás ablakaival agyonnyomta a középkori eredetű földszintet. Ennek helyreállítása szóba sem jöhetett. Új, semleges homlokzat készült tehát, Tillai Ernő tervei alapján (KÖZTI, 1955), amely korrigálta a földszint és az emelet arányát (13. ábra). Feljebb csúsztatta a földszinti ablakokat és az osztópárkányt, az emeletre hasonló arányú ablakokat helyezett el, a monotonía elkerülése érdekében megkettőzve a bal szélső nyílást. A kaput barokk állapotára alakította vissza, az új ablakokat pedig széles, lapos kőkerettel vette körül. Nem ismervén az eredeti ereszmagasságot, a régi párkány hiányával (pontosabban annak indításával) jelezte didaktikusan a bizonytalanságot. Kétségtelenül száraz homlokzat, de Hauszmann Alajos romantikus palotája mellett érthető a visszafogottsága.

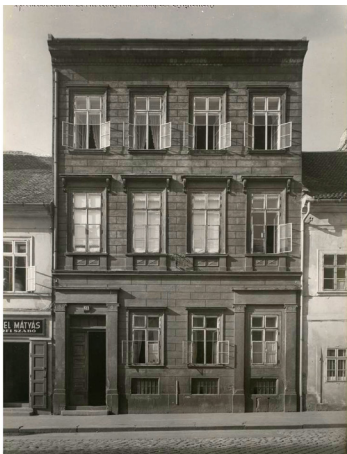
14.a ábra. A Tárnok utca 12. számú épület 1944 előtt.
(Forrás: FSZEK Budapest-gyűjtemény. Képezonosító: 30397.)

A másik példa a Tárnok utca 12. számú ház, amely ma jól illeszkedik egyemeletes klasszicista és a másik oldalon mintaszerűen helyreállított középkori szomszédjához. Az ostrom alatt romba dőlt elődje egy kétemeletes, szokatlan módon klasszicizáló bérház (Hild József, 1851) volt. Kétségkívül érdekes mű, eltér a Hild-életműre jellemző típusoktól (14.a ábra). Az adott helytől azonban idegen volt: rusztikázott felülete, nagyobb emeletmagasságai és nagyméretű ablakai nem illettek a Várnegyedbe. Így került helyére egy újabb Nikotex-ház, melyet Nárai Szabó István tervezett 1956 előtt, és disszidálása után Dragonits Tamás fejezték be (14.b ábra). Megmaradt a négy ablaktengely és a kapu helye, elmaradt a második emelet és a homlokzat tagolása, kisebbek lettek az ablakok. Szinte nincs plasztika a homlokzaton, hiányzik a lábazat és a párkány profilozása. A nyílások kőkerete sima és szögletes. Ennek ellenére az utcaképben jól mutat, a középkori formájában és reneszánsz festésével helyreállított értékes műemlék épület mellett hangsúlyosabb homlokzat nem is lenne szerencsés.

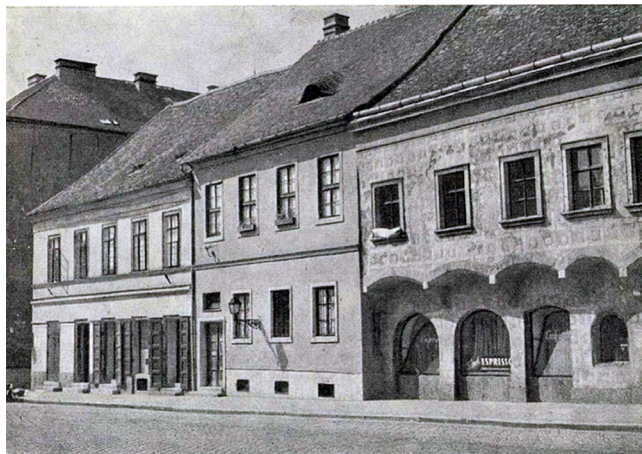
14.b ábra. A Tárnok utca 12. számú ház az utcaképben. (Forrás: Horler 1960. 209)

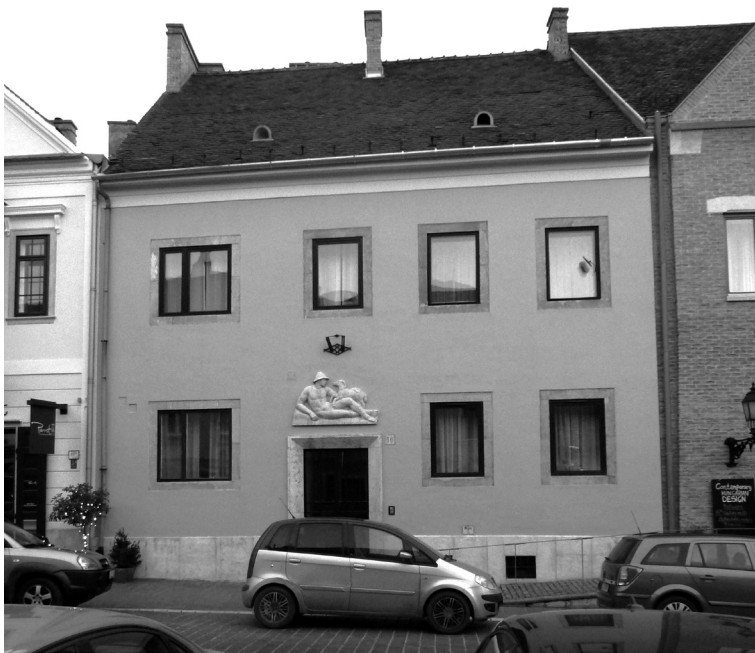
15.b ábra. A Fortuna utca 16. számú ház ma. (Fotó: Ferkai András)

A Fortuna utca 16. szám alatt egy kevésbé karakteres barokk-copf lakóház állt. Utcai frontja olyan komolyan megsérült, hogy a háború után le kellett bontani. Az új épület engedélyezési tervét Nárai Szabó István készítette 1955-ben, a kiviteli tervek készítője az ő külföldre távozása után Dragonits Tamás lett. A tervbírálattal alapján elhagyta a sűrű osztásokat az ablakokból, és felkérte Andrassy Kurta Jánost, hogy a bejárat fölé készítsen egy domborművet (Pásztorfiú, 1958). Talán a keskenyebb homlokzat és bizonyára az ablakok jó ritmusú, aszimmetrikus elrendezése miatt, no meg a mívés kő kapukeret és rács, s a föléje került relief miatt, ezt az épületet sokkal személyesebbnek, egyedibbnek érezzük, mint a Nikotex-stílus korábbi példáit. A Fortepan utcaképeken jól látszik, milyen finoman illeszkedik ez a ház a Fortuna utca és a Bécsi kapu tér házsorába (15.a ábra). A kőkeretek archaizáló jellegét jól ellensúlyozzák a modern fémablakok, melyek szinte már a szemközt néhány évvel később épült Fortuna utca 15. (Farkasdy Zoltán, 1957–1959) modernségét előlegezik (15.b ábra).
