Wesselényi-Garay, Andor: Time enclosed in stone (Kövekbe zárt idő)  
 Citation: Metszet, Vol 13, No 5 (2022), pp 24-29,  
<https://doi.org/10.33268/Met.2022.5.2>  
 Received: 31 August 2022  
 Accepted: 14 September 2022  
 Published: 14 October 2022  
**RENOVATION OF THE REFORMED CHURCH, RUGONFALV, TRANSYLVANIA; ARCHITECTS: KINGA VÁRDAY and ZSOLT VÁRDAY**  
 Architecture often comes in the form of a spiritual journey linked to the past in the built form. Monumental buildings are often described as places which have deteriorated over time, whilst in fact their physical condition has in fact transformed with the passage of time. Restoring a building is often an act of trying to recapture its original image, erasing the traces of its history, otherwise defacing its true story. This church restoration is an attempt to unfold successive periods of historical beauty.

## KÖVEKBE ZÁRT IDŐ

A RUGONFALVI REFORMÁTUS TEMPLOM FELÚJÍTÁSA | ERDÉLY

ÉPÍTÉSZ | ARCHITECT  
**Várday Zsolt, Várday Kinga**

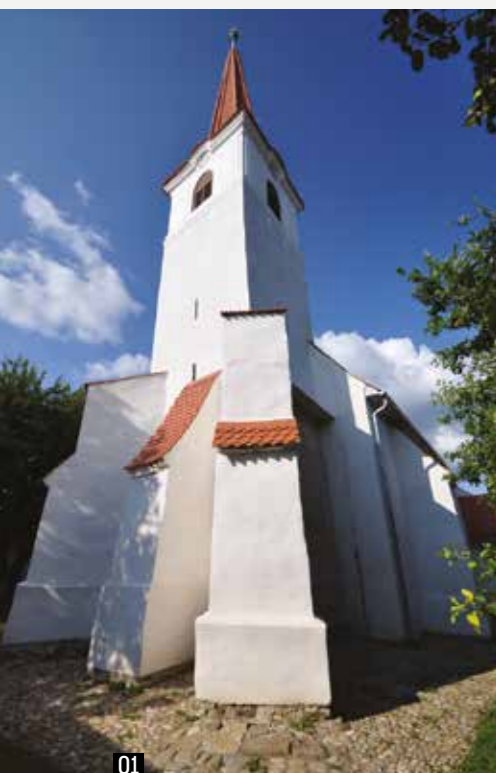
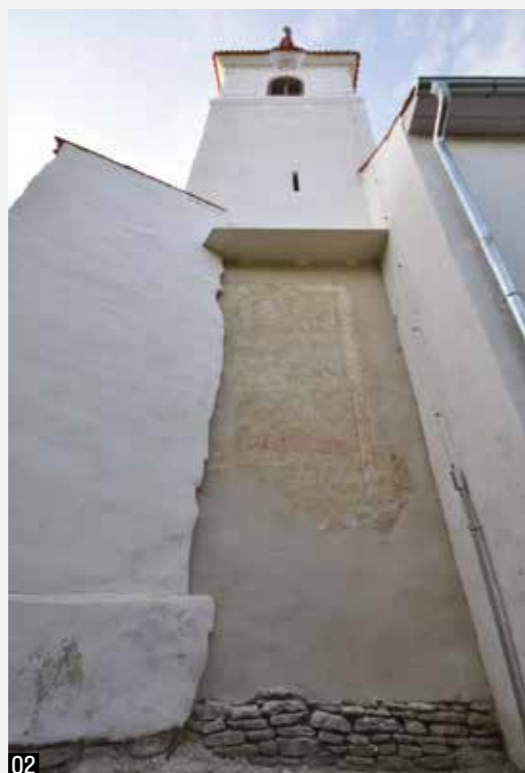
- 01-02 A több szakaszban magasított torony, legkorábbi szakasza töredékes középkori falképet is hordoz
- 03 Hosszmetszet a falszövet jelölésével
- 04 Délnyugati nézet a szentély mérműves ablakával

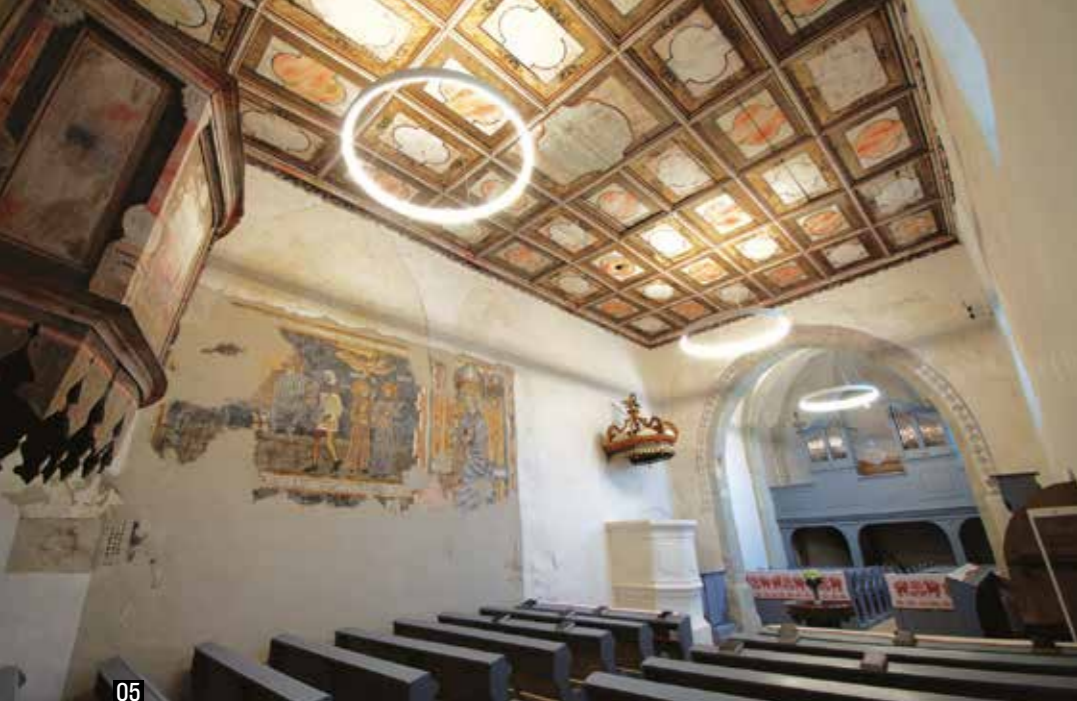
- 05 Egymást követő építési szakaszok emlékei a templomhajóban: 15. századi falképet őrző román kori hajófal, gótikus bővítés boltozati lenyomatokkal, 18. századi kazettás mennyezet
- 06 A gótikus déli kapu elé épült bejárati portikuszt jól datálják a templomhajó lebontott boltozatából származó, befalazott kerámiabordák
- 07 A 15. századi gótikus szentély kőboltozata Agnus dei motívummal faragott zárókővel

—A felújítás során előkerült több befalazott nyílás és lenyomat is. A torony emeleti gótikus bejárata az északi oldalon, a román kori déli kapu és egy ablaknyílás, az északi bejárat a kerítőfalon, a sekrestye boltozatának lenyomata az északi szentélyfalon, a tizenharmadik században elbontott nyugati kőkarzat lenyomata a hajó hosszfalain, a hajó gótikus boltozatainak csorbázata.

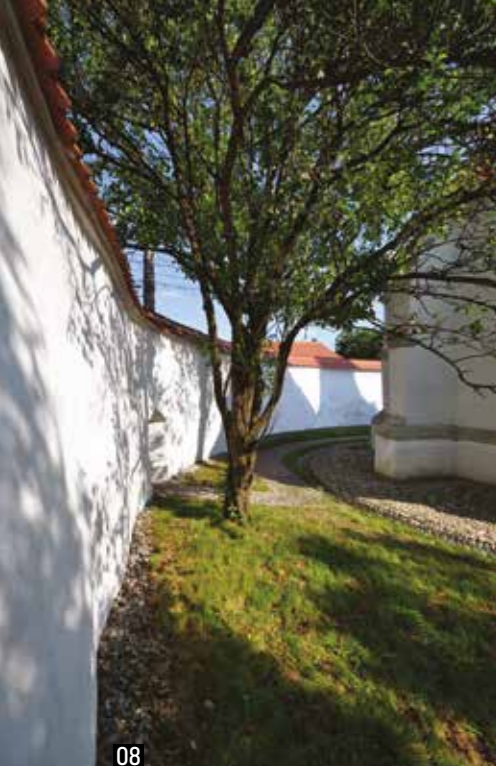
- 08 A cinteremfal keleti szakasza
- 09 Korszakolási rajz
- 10 A gótikus déli kapu körtetagos kőkeretének kézi felmérése
- 11 Késő gótikus liliomos kőfaragvány töredéke

—A mintegy nyolcszáz éves templomot egy magas, tojásdad nyomvonalat követő, középkori cinteremfal zárja történelmi kapszulába, kiszakítva az együttest az országos főút forgalmából. Várday Zsolt és Várday Kinga célja az volt, hogy a fallal képzett hortus conclusus történelmi idilljét ne rontsák el a helyreállítás során.

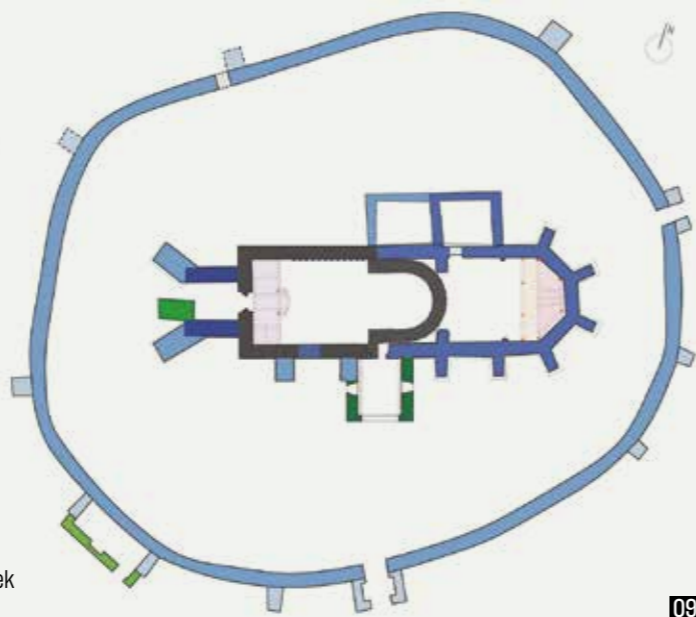
09

- XIII. század
- XIV. sz. közepe
- XV. sz. közepe
- XV. sz. vége / XVI. sz. eleje
- XVIII / XIX század
- XIX. sz. közepe
- 1933
- XX. sz. eleje
- XVII / XVIII század
- 1861
- 1783
