Új kutatások  
ESZTERGOM  
MEGYEI JOGÚ VÁROS  
építészeti értékeiről

## AZ ESZTERGOMI SZENT ISTVÁN-TEREM

*Kialakítás- és átalakítás-történet, valamint összefüggések a palota építéstörténetével*

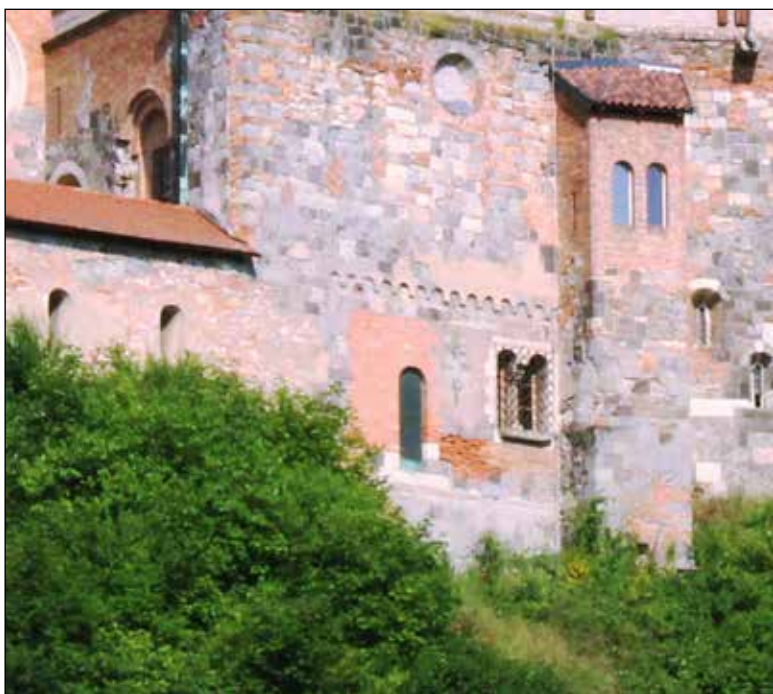
2. kép  
A Szent István-terem  
nyugati homlokzata

évek kutatásait követő ajtó-rekonstrukció nem a Máthesnél látott ablakot váltotta, hanem egy nagyméretű, reprezentatív neoromán ikerablakot, amit valamikor a teremnek kápolnává való alakítása során hoztak létre. A mai ajtófülke bal oldali kváderes része az ablakfülke megmaradt elemeként azonosítható. A neoromán ablakot ábrázolásokról ismerni. Párja a féloszlop túloldalán mind a mai napig megvan (2., 5. kép). Ennek az ablaknak viszont nyílás-elődje úgy tűnik nem volt: a Máthes-közölte alaprajzon, e falszakaszon semmi sem jelenik meg, a belsőt mutató kép pedig ugyan a falszakasznak a felét láttatja, de ablak(rész) és/vagy ablakból érkező fény(csík) nélkül. A két ablak közé, a terem-kápolnának a Duna felé néző homlokzatára minden bizonnyal a neoromán kialakításkor került az a homlokzati síkból kidomborodó kettős kereszt, amely mindmáig fennmaradt (2. kép).

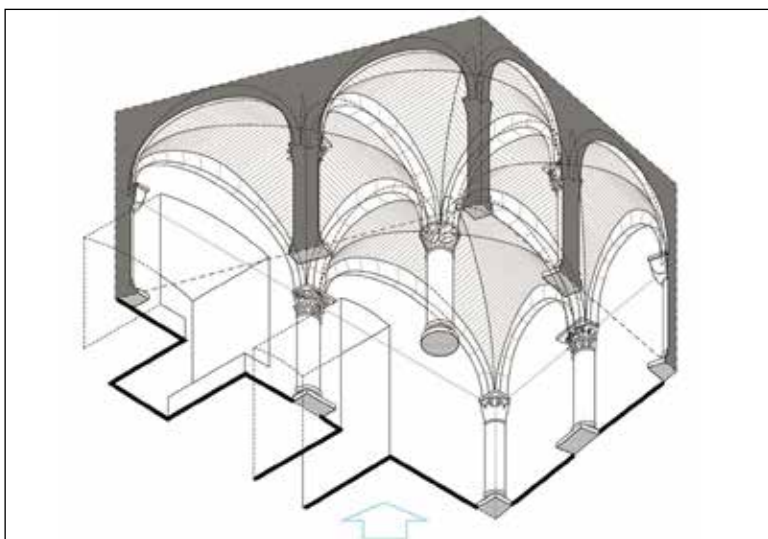
6. kép  
A Szent István  
terem nyugat  
felé, metszetrájk  
(Vukov Konstantin  
felmérése, 1990)

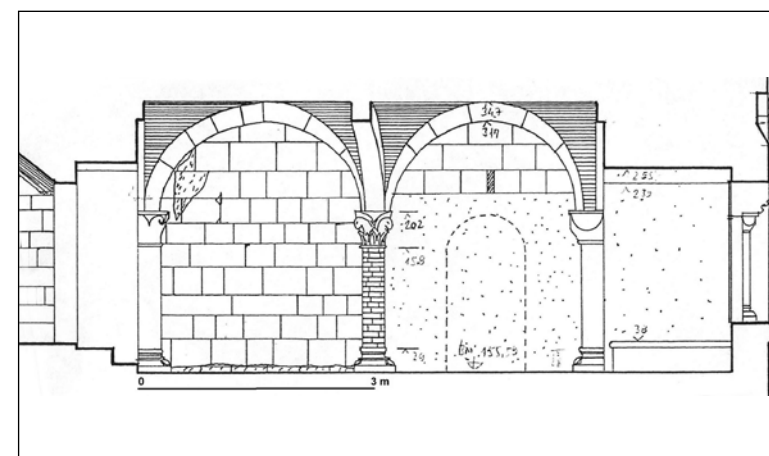
7. kép  
A Szent István-terem  
dél felé, metszetrájk  
(Vukov Konstantin  
felmérése, 1990)

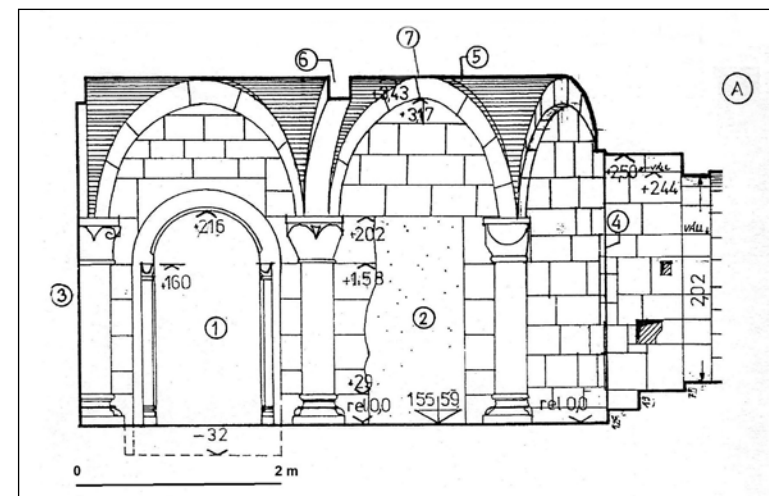
8. kép  
A Szent István-  
terem észak  
felé, metszetrájk  
(Vukov Konstantin  
felmérése, 1990)

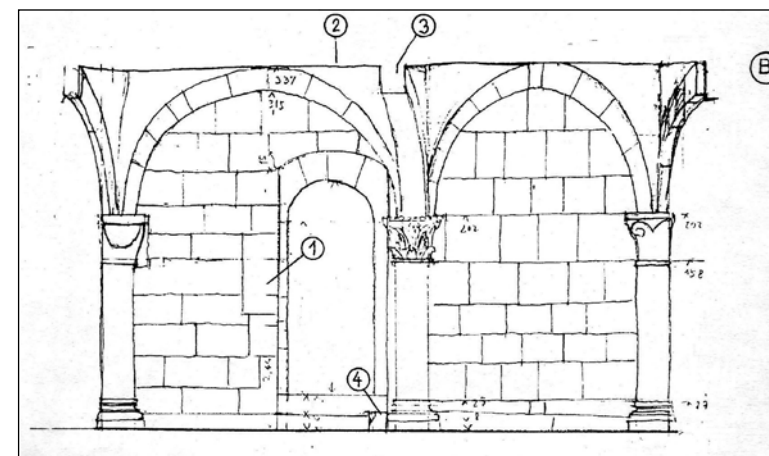
9. kép  
A Szent István-terem  
kelet felé, metszetrájk  
(Vukov Konstantin  
felmérése, 1990)

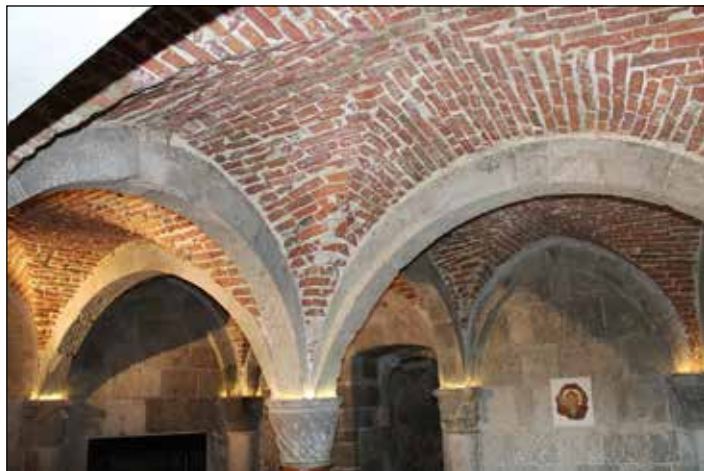
10. kép  
A Szent István-  
terem boltozata

A terem szabálytalan négyszög alaprajzú: az oldalfalak különböző hosszúságúak és a szomszédos falak bezárta szögek is eltérők (3., 5., 13. kép). A nyugati fal a leghosszabb, hozzá a szomszédos falak hegyesszögben csatlakoznak, míg ezeknek a keleti fallal alkotott szöglei tompaszögek. Hosszúságban a nyugati fal után déli és a keleti fal következnek, az északi a legrövidebb. A falakhoz egy-egy féloszlop társul, középen, kivéve a keleti oldalt, ahol a féloszlop kissé (a féloszlop-törzs szélessége felével) jobbra tolódva kapott helyet. A falszöglekbe egy-egy háromnegyed-oszlopot állítottak. A terem mértani közepétől kissé délebbre tolódva szabadon álló oszlop emelkedik, amelynek eltolódott helyzete a keleti fali féloszlopéval függ össze. A középoszlop törzse vörösmárványból készült, monolit, a többi mészkő, ugyancsak egy-egy tömbből kialakítva, kivéve a déli oldali féloszlopét, amelyet (idom)téglából falaztak (6–9., 11–12., kép). Az oszloptörzsekhez sarokleveses attikai lábazat járul, amely alatt magas, négyszögletes lábazati tömbfélélt látni, kivéve a középoszlop vörösmárványból készült lábazatát, amely alatt ilyen nem alkalmaztak. A szögletbeli lábazatok frontális beállításúak. Az oszloptörzseket fejezet zárja, nyakgyűrűvel, vállpárkány nélkül. Az oszlopfők közül a déli, a keleti és a nyugati féloszlopé akantuszos leveles díszű, az északi féloszlopé, az északnyugati és a délkeleti háromnegyedoszlopé pedig telt leveles. A további két szögletben kockafejezetet látni. A szögletbeli támaszoknak a fejezete is frontális beállítású. A szabadon álló oszlop fejezetét ferde sávazás-féle díszíti. Ez nyakgyűrű nélküli (azt az oszloptörzsen alakították ki), fenn pedig kerek fejlemez zárja. A féloszlopok közt kőből boltozati homlokív-tagozatok ívelődnek, azonos záradékmagasságig, az eltérő (fél)oldal-hosszúságból következőn eltérő ívformákat mutatva (5. kép). A féloszlopok és a középoszlop közt, ugyancsak kőből kifiliforma hevederívek boltozódnak. Ezeknek és a homlokívtagozatoknak a közébe, egy-egy négysüveges élkeresztboltozat került, téglából falazva (10. kép).

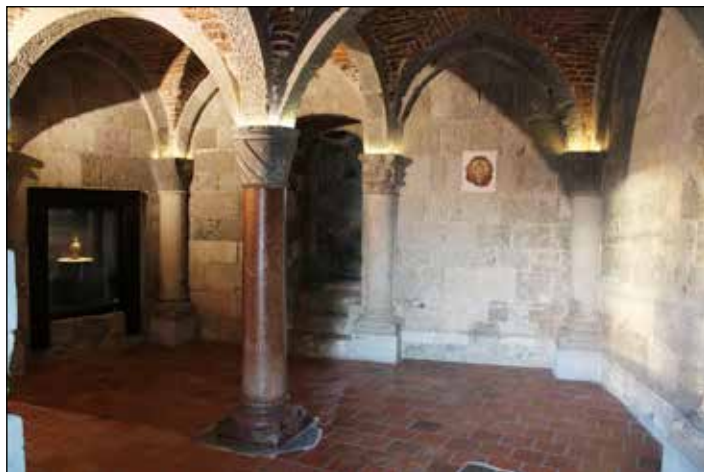
11. kép  
A Szent István-  
terem kelet felé

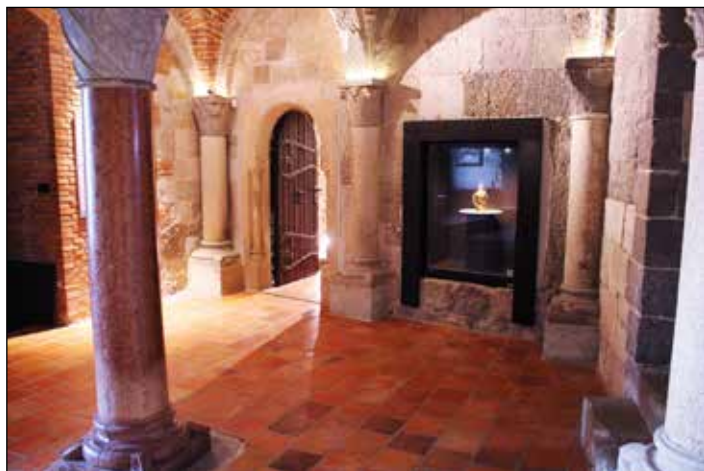
12. kép  
A Szent István-  
terem észak felé

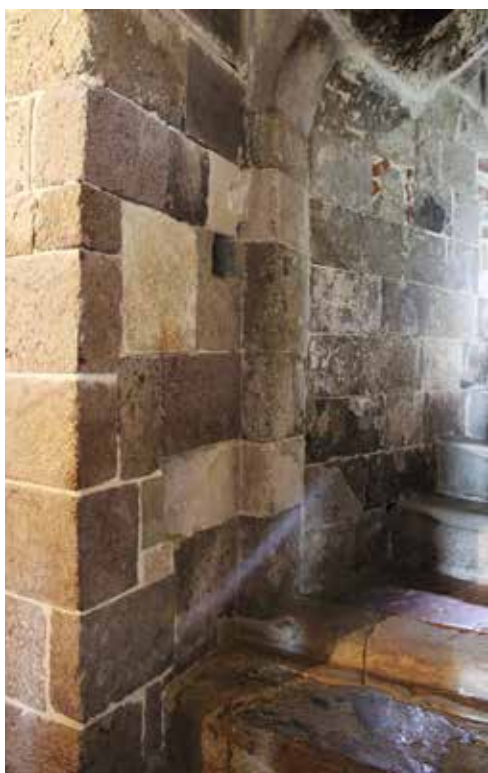
17. kép  
Szent István-  
terem, a keleti  
ajtó fölkéjének és  
keretének északi  
oldala, valamint  
részlet a lépcsőház  
északi oldalfalából

az ajtóétól. Az ajtókeret és a lépcsőház oldalfalai nincsenek kötésben.<sup>38</sup> Az elválás kissé láttatni engedi az ajtókeret durva felületű keskeny sávját (15., 17., 22. kép).

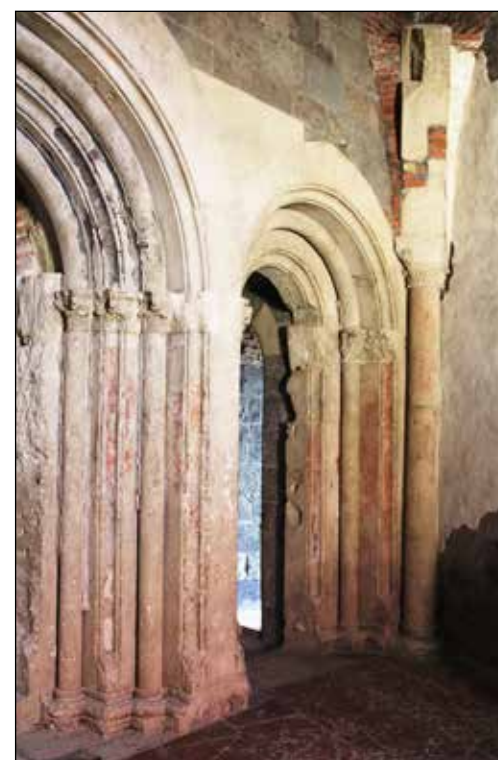
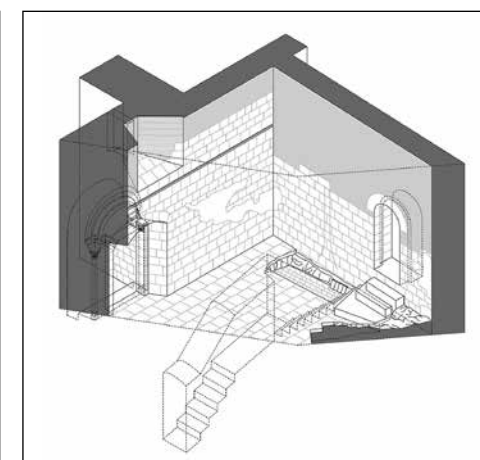
18. kép A kettős kapus terem a kettős kapu részletével és a délnyugati szöglettel

19. kép A királyi palota előterének és a kapcsolódó lépcsőháznak izometrikus képe (Borosházi Tamás szerkesztése, Vukov 2004, 17. kép)

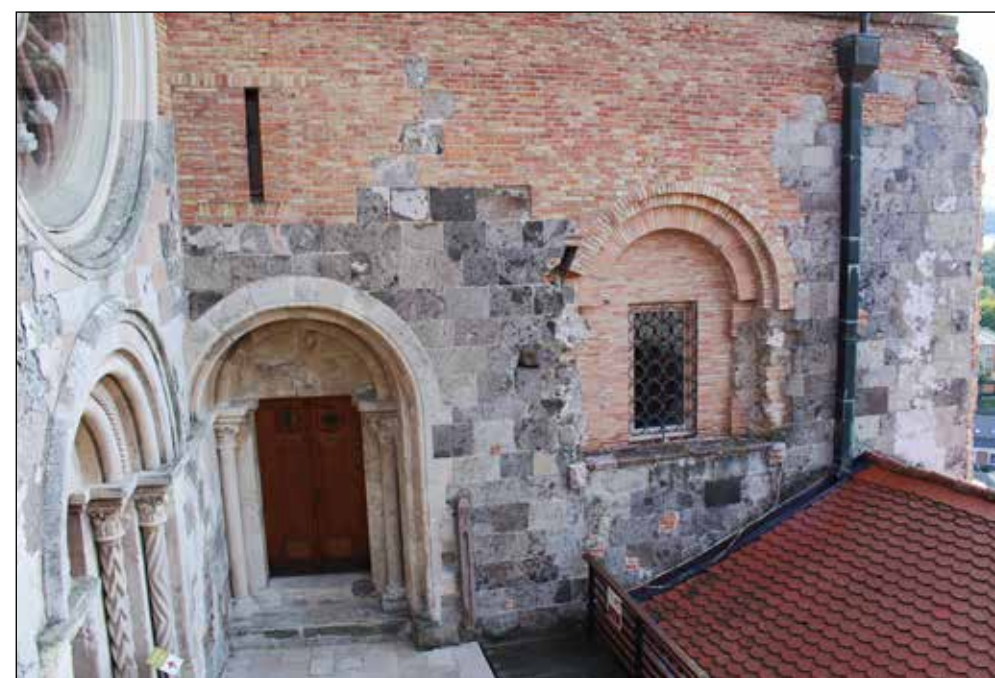
20. kép Az esztergomi királyi palota bejárati homlokzata az előtérbe vezető kapuval és a kettős kapus terem ablakával, balról a kápolna homlokzatának részletével

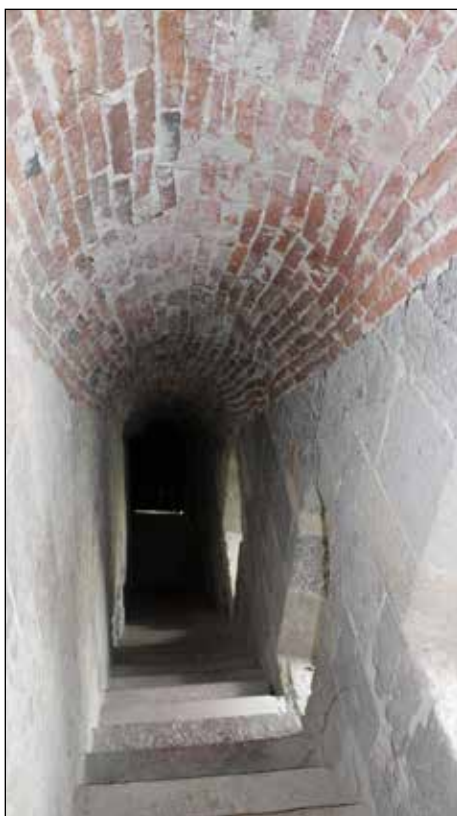
**21. kép**  
A Lakótorony északi helyiségébe vezető lépcsőház részlete a nyugati falba vágott ablakokkal

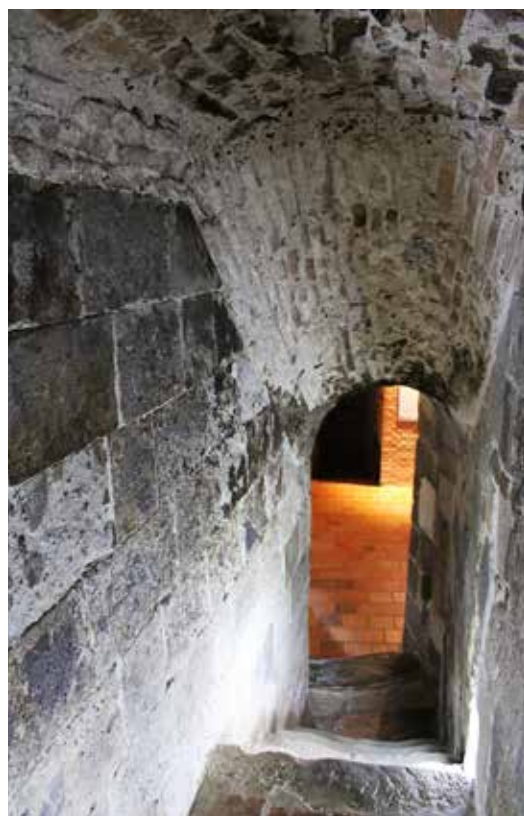
**22. kép**  
A Szent István-terem és a palota előtere közti lépcsőház alsó szakasza a terem felé

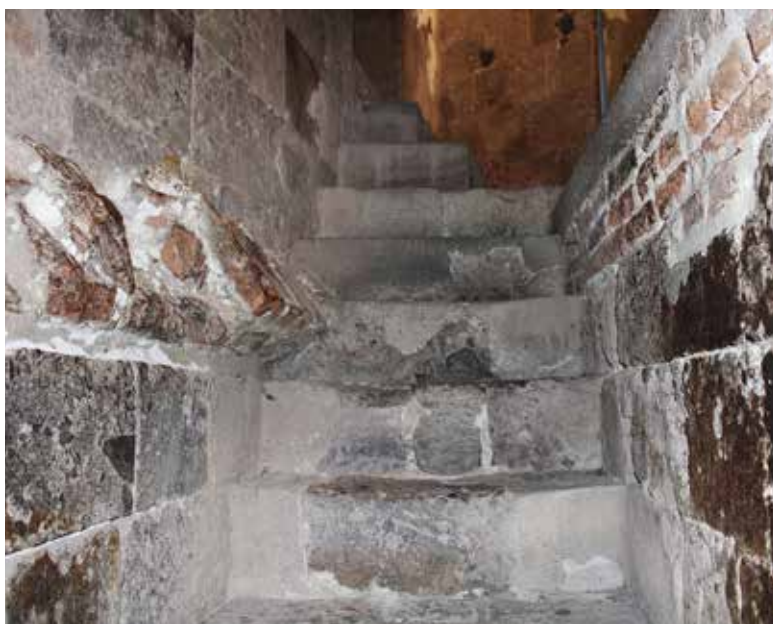
**23. kép**  
A Szent István-terem és a palota előtere közti lépcsőház felső szakaszának részlete az előtér felé

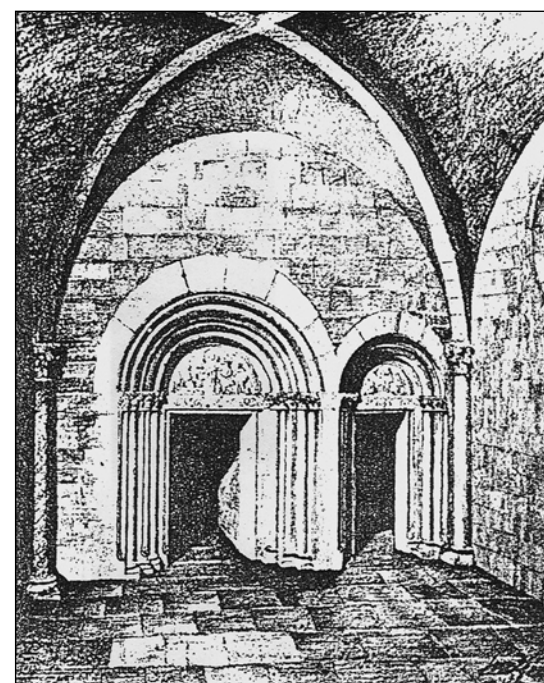
**26. kép**  
A kettős kapus terem rekonstrukciós képe a baldachinboltozattal (Lux Géza rajza, 1936)

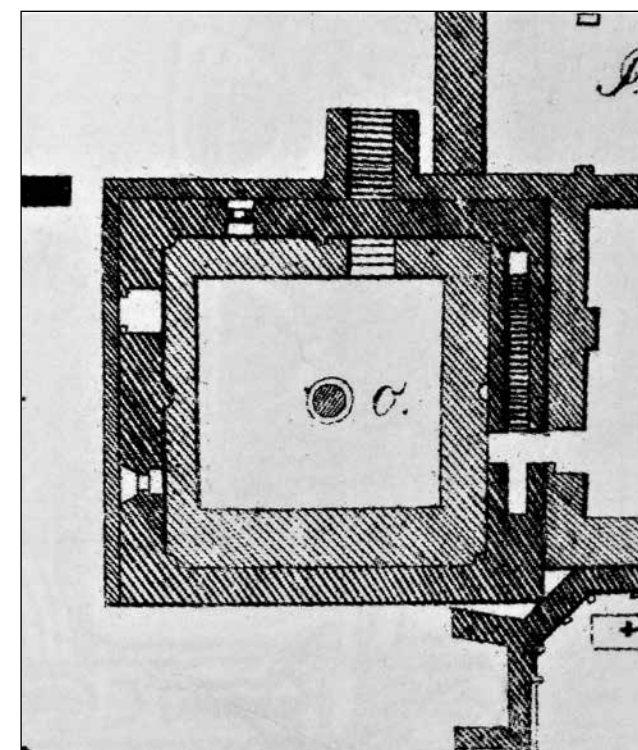
28. kép  
Az esztergomi Szent Adalbert székesegyházról északra emelkedett építmény alaprajza (részlet Máthes-közölte székesegyház-alaprajzról: Máthes 1827, T IV)
