## Gencsapáti-Besenyősziget késő középkori településmaradványai

KOLLER MELINDA

Koller, M.: *Late medieval settlement ruins at Gencsapáti-Besenyősziget*

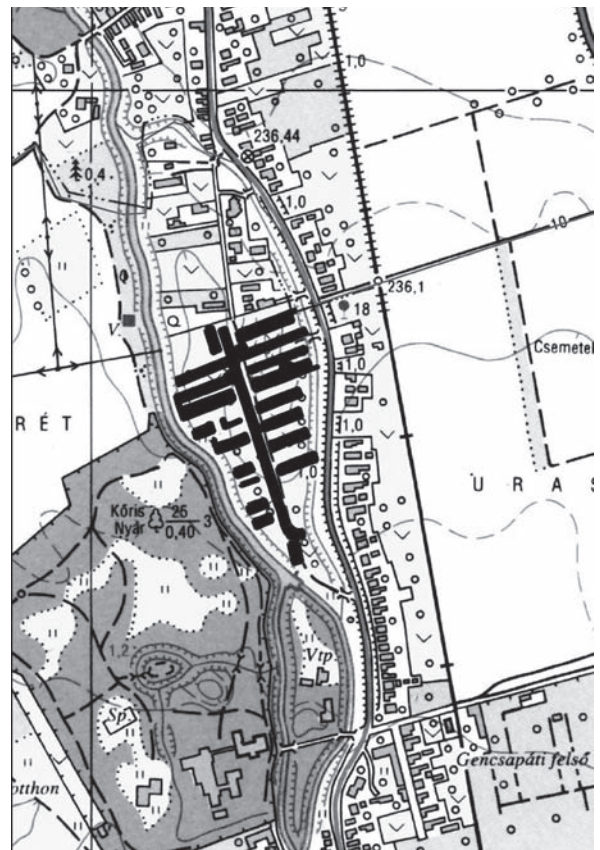
1. kép: A feltárási hely a szigeten

A Vas megye kőszegi járásában található Gencsapáti község északi határában, a Gyöngyös-patak és mellékága, a Kis-Gyöngyös által közrefogott (700 méter hosszú, 200 méter széles) szigeten feküdt a középkori Besenyő falu.

A lelőhelyen 2004. május-júniusban, illetve október-novemberben lakópark építését megelőzően végzett feltárást Pap Ildikó Katalin és Ilon Gábor megközelítőleg 10.000 m<sup>2</sup> területen. A terület már az őskor idején lakott volt, az ásatáson bronzkori, vaskori és római kori jelenségek is előkerültek. A tanulmány a kora Árpád-korban létesült és az újkorig lakott település késő középkori településszerkezeti rekonstrukcióját kíséri meg bemutatni (1 kép).

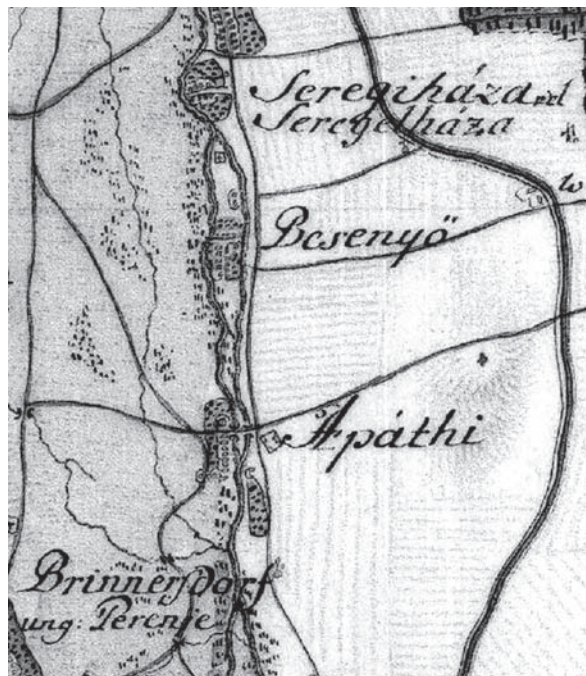
2. kép: Besenyő falu és környezete az I. katonai felmérésen

sok, belvízrendezések előtti állapotokat ábrázolja, feltünteti a felszínborítást, amiből megállapítható a korabeli földhasználat (szántók, legelők stb.), így segítséget nyújt egy település határának rekonstruálásához is (2. kép).

A történeti térképek alapján Besenyő határhasznosításáról annyit lehet megállapítani, hogy a 18. században a településtől keletre szántóföldek, nyugatra a vizenyösebb területeken ligetes mezők, legelők voltak. A földrajzi adottságok miatt így lehetett ez a középkorban is. A jelenlegi településhatár feltehetően igazodik a korábbi felosztáshoz, északon ma is a sziget északi csücskében, a patak és mellékága összefolyásánál ér véget – innentől már Seregélyháza kertjei kezdődnek –, illetve a sziget belseje felé vezető – mára már csak kisebb mellékút – de az I. katonai felmérésen még szélesebb kocsiútnak jelölt, kökeresztel jelzett út mentén húzódik. A falutól alig több mint 1 kilométerre (a szekérúton mérve), délkeletre állt a feltehetően Apátihoz tartozó középkori templom.<sup>9</sup>

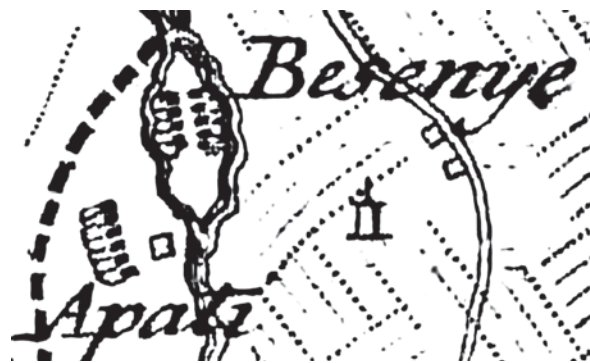
3. kép: Az 1785-ös Kenedics-féle térképen megfigyelhető a falu szerkezete

Mind a már említett I. katonai felmérésen, mind a Kenedics-féle térképen jól megfigyelhető Besenyő falu fő utcája, az épületek elhelyezkedése az utca vonalához, valamint a település tengelyéhez képest. A katonai felmérésen ezeken kívül még élesen elkülöníthető a lakó-gazdasági udvar, valamint a kert határa is. A hosszú, viszonylag keskeny szalagtelkek a vízfolyásra merőlegesen helyezkedtek el a dombvonulat közepén futó főútcára két oldalán, és ezekhez külső gazdasági egységként csatlakoztak a patakok mellett húzódo kertek (3. kép).

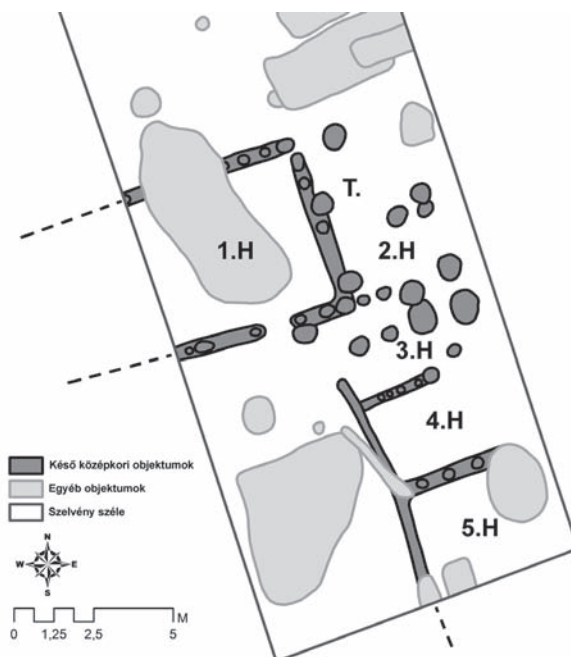
4. kép: Az 1. épület feltárt alapárkai és cölöplyukai

### 1. épület (4. kép)

A feltárás északkeleti szelvényének (XVIII. felület) déli részén egy ÉK–DNy-i irányú, L alakú, többszartatú épületmaradványt sikerült azonosítani. Az alapárkos-cölöpszerkezetes épület falszerkezetére a cölöplyukakban és a környező gödrökben talált paticis utal, ez alapján sövényfonatos, tapasztott fala, vagyis a sárfalnak valamelyik változata lehetett. A szerkezetre számos példa ismert a Kárpát-medencéből, ezeket Michnai Attila gyűjtötte össze 1981-ben<sup>15</sup>, a kitöltőfállal kapcsolatos felmerülő problémákat pedig 2001-ben Pálóczi Horváth András foglalta össze.<sup>16</sup> Tetőszerkezetére a tartócölöpök helyeiből következtethetünk, mely alapján ágásfás-szelemenes volt.

Az alapárkokban található, olykor egymást metsző cölöplyukak a ház többszori (legalább 4 fázis) megújításáról, átalakításáról árulkodnak. Az épület utcafrontjára nyíló, rövidebb (5,5 méter), északkeleti oldalán a fal folytatásaként cölöplyukak találhatók – mintegy 1,3 méter távolságra. Ez az eltérő szerkezetből adódóan valószínűleg tornác tartószerkezete lehetett. Hasonló épületszerkezetet figyeltek meg Sarvalyon, Hahót – Buzád(Sárkány)-szigeten, Túrkeve-Móricson, Tiszaugon és Szentkirályon.<sup>17</sup> E változtatással egy időben új bejárat került a háznak erre a falára, melyet az alapárkot vágó, két nagyobb, agyaggal körbedöngölt cölöplyukkal erősítettek meg. A régi, kisebb méretű bejáratra ugyanennek a helyiségnek (1.h.) a délkeleti falában megszakadó alapárkok utal. Harmadik fázis-

ként a tornácot később megújították, esetleg egy újabb helyiséggé alakították (2.h.). Később délkelet felé megtoldották az épületet még legalább három helyiséggel több, mint 9 méter hosszan, így lett L alakú (4. fázis). Ennek déli része kifutott a szelvényből, így pontos mérete nem meghatározható.

Kemencét nem figyeltek meg az épületben, de a hasonló házak analógiái alapján feltehetően az első fázisban épült, 1. helyiségben lehetett. Ebben az esetben az ide beásott nagyméretű újkori gödör semmisítette meg.

Az épületet a benne talált kerámiaanyag alapján a 14. század második felétől a 16. század második feléig használták.

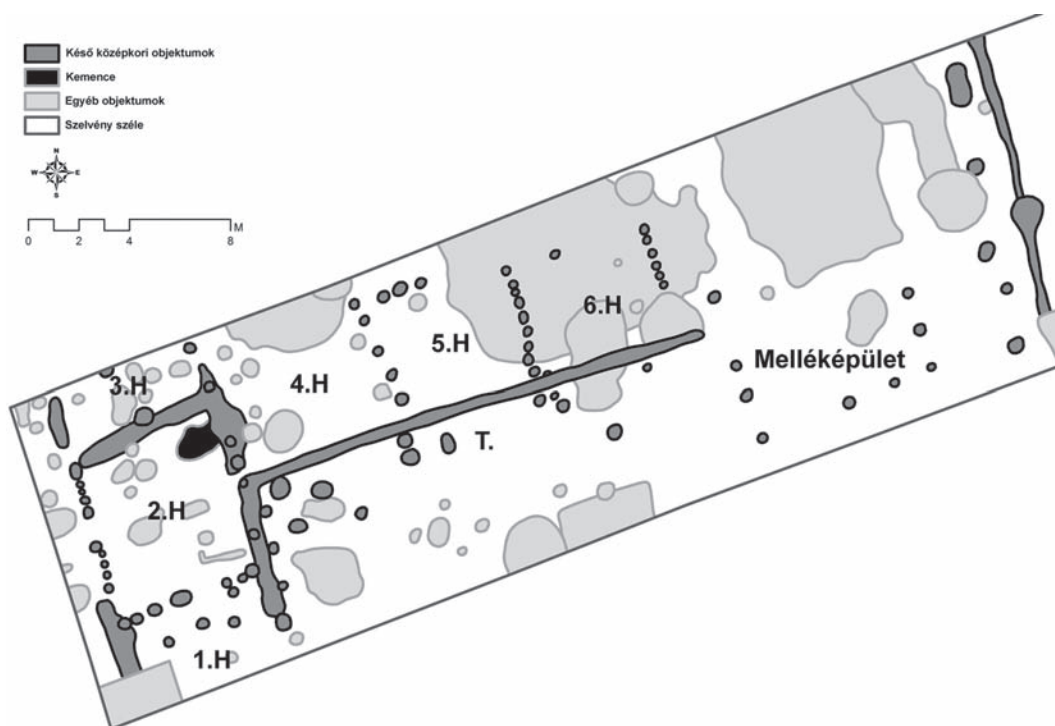
5. kép: A 2. ház és udvara feltárási rajza

## 2. épület (5. kép)

Az 1. épülettől csaknem 30 méter távolságra, északkeletre (a XVI. felületen), tehát nagy valószínűséggel az „utca” túloldalán helyezkedett el. Tájolása, szerkezete és alakja megegyezik az 1. épülettel, különbség annyiban mutatkozik, hogy itt csupán a „főfalak” alapárkosak. Az L alak utca felé néző, rövidebb szárát képező épületrész teljes egészében alapárkos, míg az északkeleti irányba kinyúló, hosszabb szárnak csak a déli oldala. Az osztófalak alapját sűrűbben levert oszlophelyek, illetve cölöplyukak alkotják. Ezen az épületen is megfigyelhetőek utólagos toldások, illetve javítgatások. A szerencsének köszönhetően a ház hosszában esett bele a kutatószelvénybe, így annak mérete biztosan megállapítható, 25,5 méter hosszú. A telek szélességéből 13,5 métert sikerült feltárni. Az utca felőli oldalra néző épületrész – vélhetően legnagyobb – központi helyisége 6,6×6,2 méteres (2.h.). Ennek északkeleti sarkában állt a kemence, melynek a feltáráson tett megfigyelések szerint a szomszédos helyiségben állt az alapja. Így oldották meg a szoba fűtmentesítését, ahogy azt például Szabó Kálmán is leírta az alföldi házzal kapcsolatban, illetve hasonló elrendezést tártak fel Szentkirályon is.<sup>18</sup> Késő középkori és néprajzi analógiák alapján itt lehetett a konyha. Ennek északnyugati és délnyugati oldalán egy-egy kisebb helyiség nyílt, az északnyugati kis mérete (6,2×2,5 méter), valamint a benne található középkori leletanyagot tartalmazó gödrök alapján tároló funkciót tölthetett be, vagyis ez volt a kamra (3.h.). A másikat nem lehetett teljesen feltárni, ezért mérete nem ismert (1.h.). Az északkeleti épületrész további 3 részre tagolódik, az első (4.h.), melyben a kemence alapozás előkerült 6,8×5 méter, ezt lakóhelyiségként használták. A másik két helyiség méretei: 5,5×5 méter (5.h.) és 5,5×4,8 méter (6.h.). A 4-6 helyiségek előtt tornácra utaló cölöplyuk sorok kerültek elő.

A feltárt szelvény a házhoz tartozó telekről is nyújt némi információt. Az épülettől 0,8 méterre délkelet felé egy északi oldalán megsemmisült, kb. 7,3×5,8 méter nagyságú cölöpszerkezetes épület állt, mely a háztól elkülönülve nagy valószínűséggel gazdasági funkciót láthatott el. Ettől északkeleti irányba, 3,5 méter távolságra egy ÉNy–DK irányú cölöpkerítés nyomait lehetett megfigyelni, mellyel párhuzamosan, kb. 1 méterrel meszszebb egy keskeny, közepén kiszélesedő árok futott. Vélhetően ezzel választották le a gazdasági udvart.

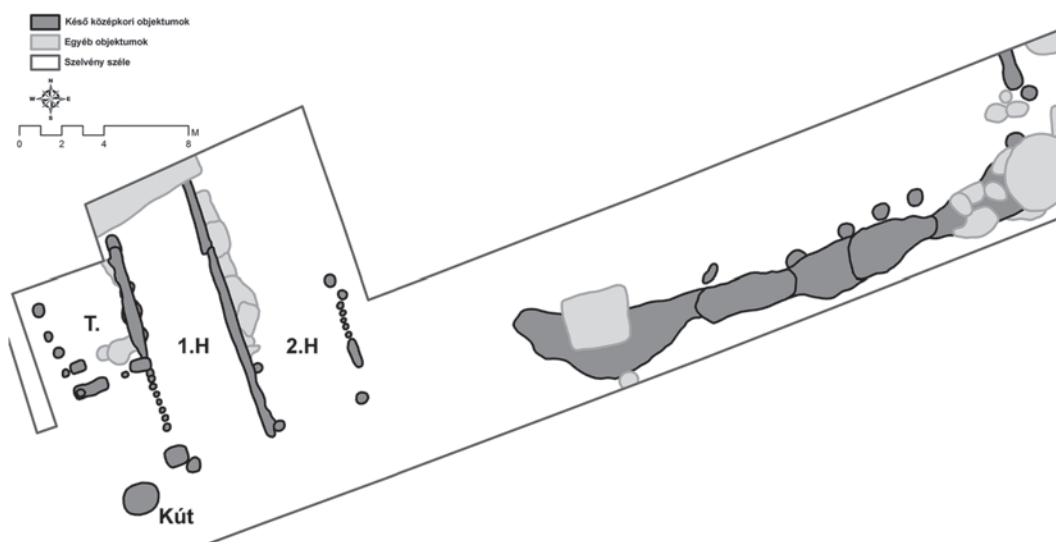
6. kép: A 3. sz. épület és udvara

### 3. épület (6. kép)

A 2. épülettől délnyugatra, megközelítőleg 5 méterre található a 3. épület (I. felületen). Megmaradt nyomai alapján szerkezetileg ugyanaz mondható el róla, mint az előző házokról. Két 11,5 és 12,5 méter hosszú, ÉNy–DK irányú, egymástól 4 méter távolságra fekvő alapárkot és egy 4,5 méterre ezekkel párhuzamosan futó cölöplyuksort sikerült feltárni. Ebben tehát eltér a másik két épülettől, itt ugyanis nem található meg a nagyobb méretű központi helyiség. A jelentős bolygatás miatt sem osztófal, sem a kemence nyoma nem került elő. A maradványokból, illetve a szelvényfal határából következően ez az épület is északkeleti irányba folytatódott. Az 1. helyiségtől délnyugatra előkerült cölöplyukak tornác meglétére utalnak. Leletanyaga a 14. század második fele – 16. század végére keltezi az épületet.

A háztól délnyugatra, 1,5 méterre egy 14–15. századi leletanyagot tartalmazó kút került elő. Ezt a talajvíz feltörése miatt csak 184 centiméter mélységig lehetett feltárni. Az épülettől délkeletre egy viszonylag széles és mély, ÉK–DNY irányú árok került elő, mely 25,5 méter hosszúság után derékszögben megtört, és északnyugat felé folytatódott. A 2. épülethez tartozó árokhoz hasonlóan ez is a gazdasági udvart választotta le.

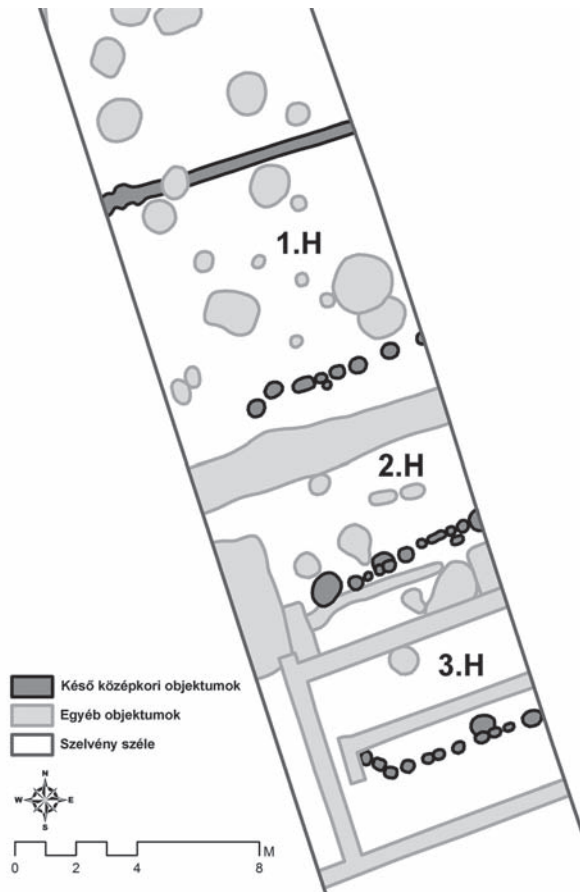
7. kép: A 4. ház megmaradt falszerkezete

### 4. épület (7. kép)

A III. felületen előkerült épületet egy a 18. század végén – 19. század elején ráépült ház rongálta meg. A mindössze 8,5 méter széles szelvényben négy ÉK–DNY irányú, egymással párhuzamos falszakasz maradt meg mintegy 20,5 méter hosszan. Ezek közül csak az északi alapárkos, a másik három cölöpszerkezetes fal, melyek között a távolság 7,5 – 6,6 – 6,4 méter. Utóbbiak csak 6 méter hosszan nyúlnak be a szelvénybe, és a legdélebbi falszakasz végén tompaszögben egy kanyarulat indul a tőle északra fekvő felé. Itt lehetett a ház egyik sarka. A két északi falszakasz folytatódik délnyugat felé. A nagyfokú bolygatás miatt többet nem lehet megállapítani erről az épületről.

Az előkerült nagyon kevés kerámialelet alapján a 14. század végén – 15. század elején használhatták az épületet.

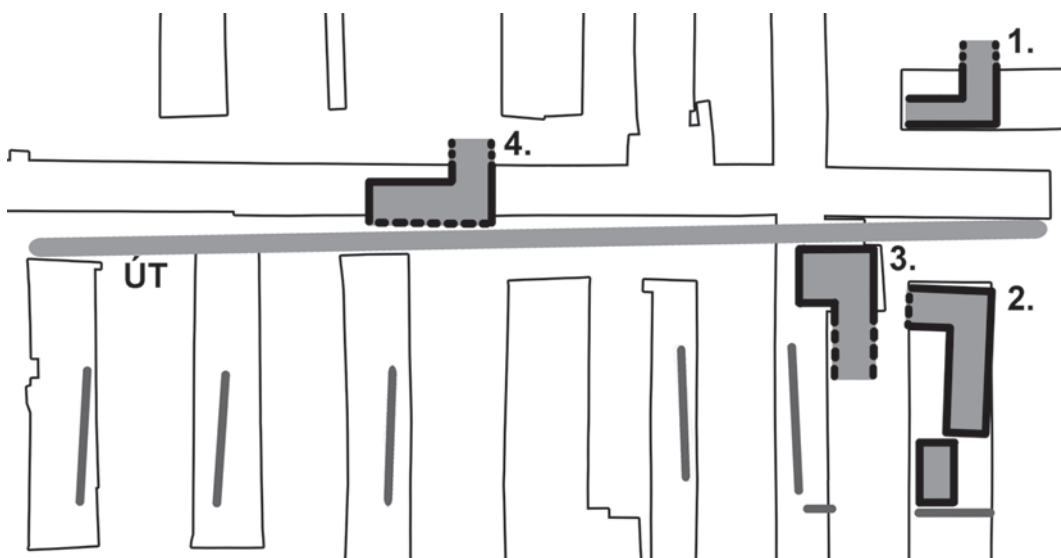
8. kép: A késő középkori Besenyő falu rekonstruált szerkezete

A megfigyelt településjelenségek alapján megállapítható, hogy viszonylag keskeny (ld. 2. és 3. épület közötti 5 méter távolság), kb. 20–30 méter széles telkekre oszlott a település. Hosszuk a XVI. és az I. felületek (itt állt a 2. és 3. épület) – melyek csaknem a Gyöngyös mellékáig kifutnak – hossza alapján maximum 80–90 méter lehetett. A telkeken belül kerítés választotta le a gazdasági egységeket megközelítőleg azonos arányban, ahogy az a 2. és 3. épület esetében látható, tehát kimutathatóak bizonyos szabályszerűségek. Ezek alapján a belső telkek, amelyeken a házak álltak 40–50 méter hosszúak voltak, így kb. 1/4 magyar hold nagyságúak lehettek.

A házak kivétel nélkül L alakúak, azonos tengelyűek, egymással párhuzamosan helyezkedtek el. Az 1–3. épület biztosan a rövidebb oldalával fordult az utca felé, a 4. épület esetében ezt nem lehet eldönteni. Mind többszartúak voltak, 3–6 helyiségből álltak. Padlót egyik esetben sem lehetett megfigyelni, ami a későbbi nagyfokú bolygatásnak tudható be. Az új lakóházakat mindig a régi helyén építették fel, erre utalnak a fentiekben leírt, az objektumok metszése alapján megfigyelt építési fázisok. Ezek alapján az épületek eleinte egyszerű, téglalap alaprajzú, 1–2 helyiséges lakóházak voltak, melyeket a későbbiekben egészítettek ki L alakúvá, s gyakran tornáccal is ellátták őket. Ezt a folyamatot legjobban az 1. épület esetében dokumentálhatjuk.

A kevés objektum ellenére kiszerezhető az utca vonala az épületek és az árok tájolásából. Az 1. és 4. épület annak délnyugati oldalán, míg a másik kettő az északnyugati felén található. A különálló árok merőlegesen futnak az utca tengelyére.

Már maga a sziget mérete (ld. fenn) behatárolja a település nagyságát. Ezzel magyarázható a keskenyebb szalagtelkek kialakítása. Az előzetes kutatások<sup>19</sup>, illetve a feltárás alapján a falu házai és telkei kb. 250×180 méter nagyságú területen, az utcára merőlegesen helyezkedtek el. A domborzatot megfigyelve megállapítható, hogy az épületek igazodnak a kiemelkedő magasabb részekhez, míg a gazdasági egységek az alacsonyabban fekvő, vízfolyásokhoz közelebbi területeken helyezkedtek el. Az épületek között nem mutatható ki nagymértékű minőségi különbség, elrendezésük is hasonló, ami nem mutat éles differenciálódást az itt lakók anyagi helyzetét illetően. Utóbbit a leletanyag egységessége is alátámasztja.
