## A boldogkői vár újabb kutatásának eredményei

JANKOVICS NORBERT – KOPPÁNY ANDRÁS

Jankovics, N. – Koppány, A.: *The results of the latest investigations in Boldogkő Castle*

**Abstract:** In 2011 in connection with the reconstruction of Boldogkő Castle building archeological investigations were carried on. Thanks to the excavations several periods of the the northern tower forming a triangle, the so-called Malombástya and the exterior gateway came to light.

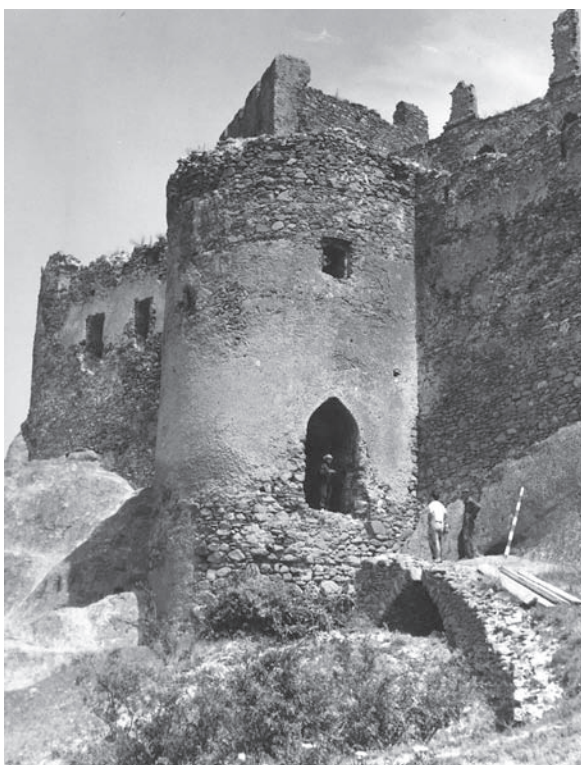
3. kép: A vár kaputornya, nyugati várfala, és a háromszögű torony délnyugatról, a műemléki helyreállítás előtt, 1963-ban (Koppány Tibor felvétele)

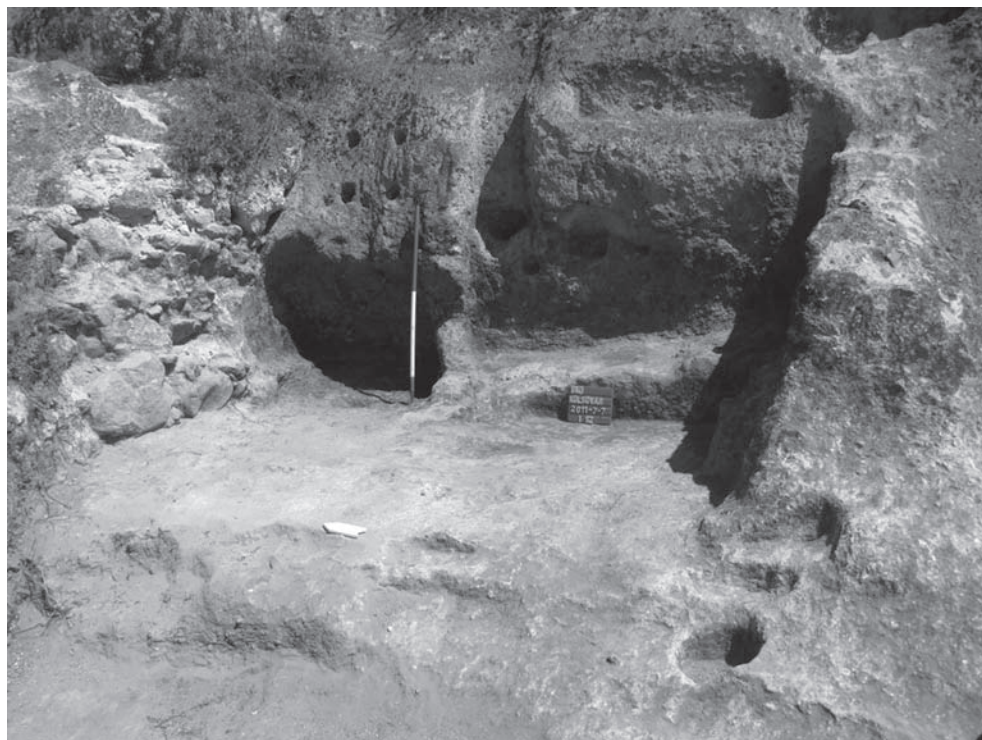
6. kép: A külső kaputorony belsejében lévő, sziklába faragott terület, északkeleti sarkában egy tüzelőberendezés maradványával nyugatról (Jankovics Norbert felvétele)

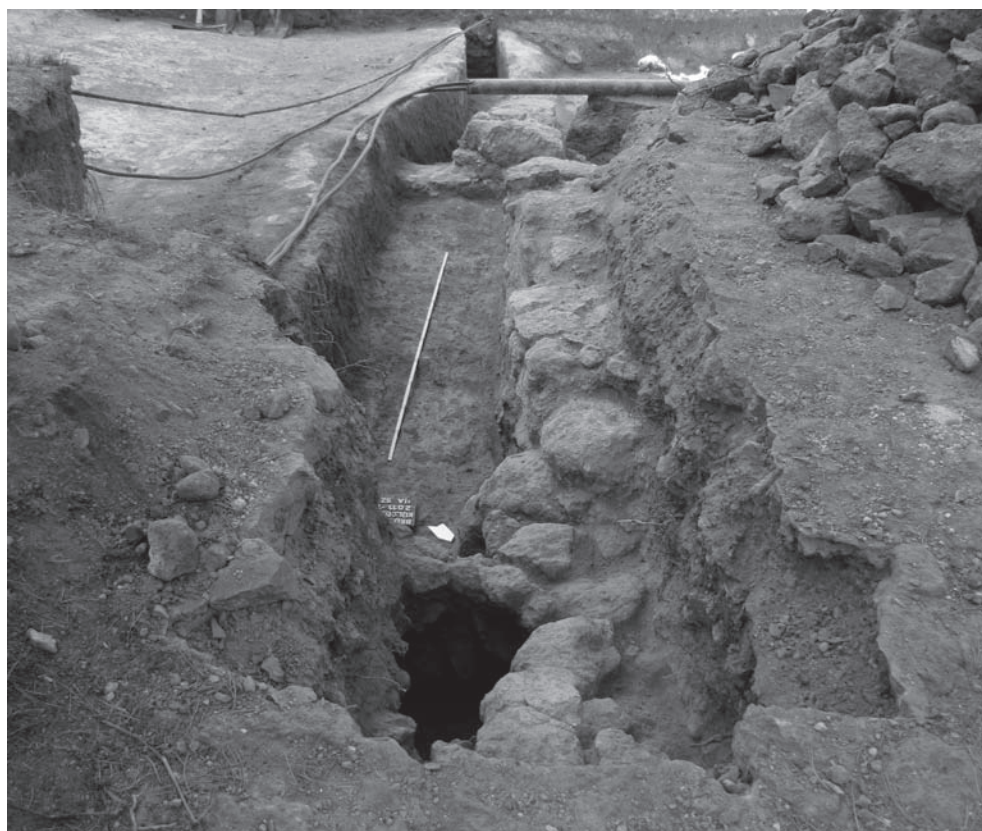
7. kép: A külső kaputorony nyugati fala a feltárás közben északról (Jankovics Norbert felvétele)

A vár külső kapujának maradványai az ásatási terület északi részén kerültek elő, ott ahol már 2003-ban megfigyelték a kőfal részletét, illetve a sziklából kivésett padkát. A korábban előkerült jelenségek értelmezése a mostani feltárást után vált lehetségessé. A terasz nyugati szélével párhuzamosan széles, habarcsba rakott kőalapot tartunk fel, amely U-alakban épült neki a megfaragott, meredek sziklafalnak, amely valószínűleg a szabálytalan, négyzet alaprajzú építmény keleti falát képezte. Az északi fala részben a sziklából meghagyott benyúló nyelvre, illetve közvetlenül a vízszintesen kivésett sziklafelszínre lett ráépítve. A déli falból a délnyugati indításán kívül nem maradt sok, de a fal folytatásában megfigyelt kiugró sziklanyelv és a szabályos bevésés arra utaltak, hogy a mára teljesen elpusztult déli fal hasonló kialakítású lehetett.
