Újabb kutatás a kaposszentjakabi apátság területén 1.

MOLNÁR, I.: *Research in the area of the Benedictine abbey, Kaposszentjakab Part 1.*

Abstract: The paper deals with the abbey founded in the 11. Century, with its periods and remains of an earlier building.

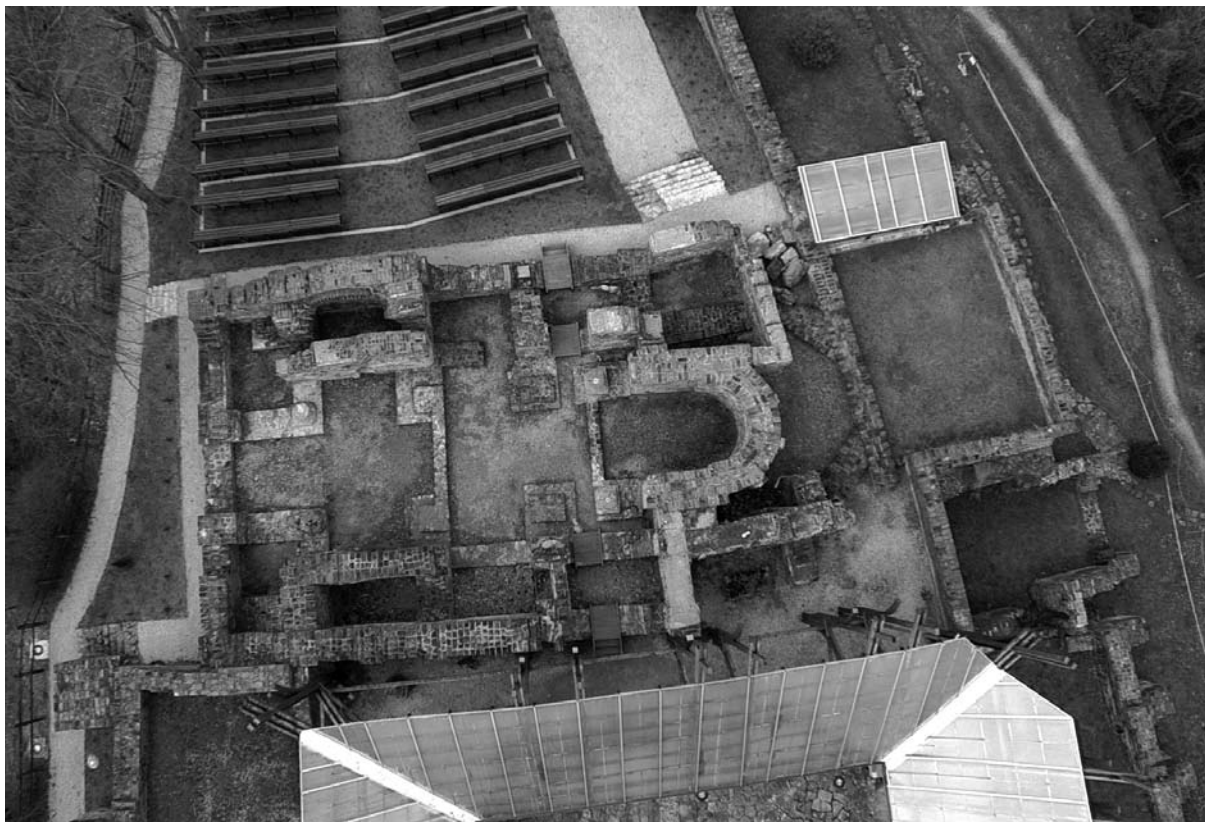
2. ábra: Légifotó az apátsági templom romjairól (Pazirík Kft)

a Pazirík Kft által 2014-ben készített légifotón (2.
ábra) A helyreállítás gyakorlatilag a feltárással együtt
folyt, talán ez is nehezítette a megfigyelt jelenségek
pontos kiértékelését. Az apátsági templom különleges
szerkezete mellett, talán az említett nehézségekkel is
magyarázható, hogy az elmúlt évtizedekben a temp-
lom rekonstruálására több erősen eltérő megoldás is
született a szakirodalomban.

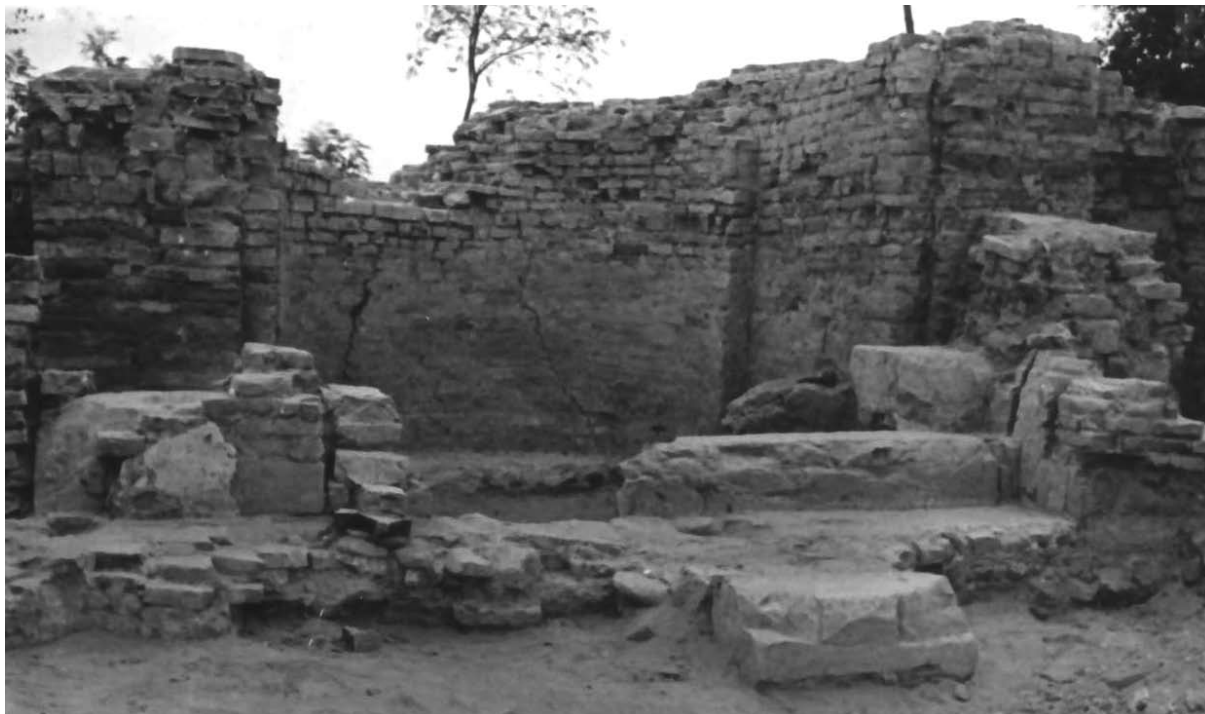
3. ábra: A szentély a szentélylépcsővel (Nagy Emese ásatási dokumentációjából)

Az ásatási beszámoló nem említi és a 60-as évekbeli helyreállításon sincs jelezve, hogy legalább két-fokos szentélylépcsőre és a szentélynek viszonylag jelentős megemelésére szereztek bizonyítékokat a feltérési során. A korábbi padlószintet a szentély lábazati magasságában találták meg, előlött volt a későbbi lépcső, amelynek 2. lépcsőfoka jelentősen magasabban volt a szentély előtt álló faragott oszloplábazatoknál. Nagy Emese a szentély megemelését a gótikus átépítéshez kapcsolta. (3–4. ábra)

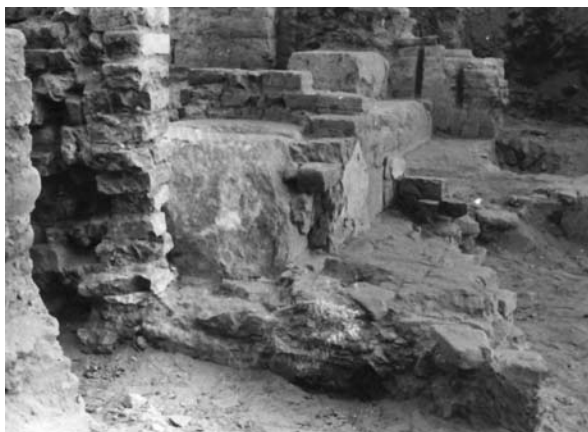
4. ábra: A szentélylépcső és a körbefalazott oszloplábazatok (Nagy Emese ásatási dokumentációjából)

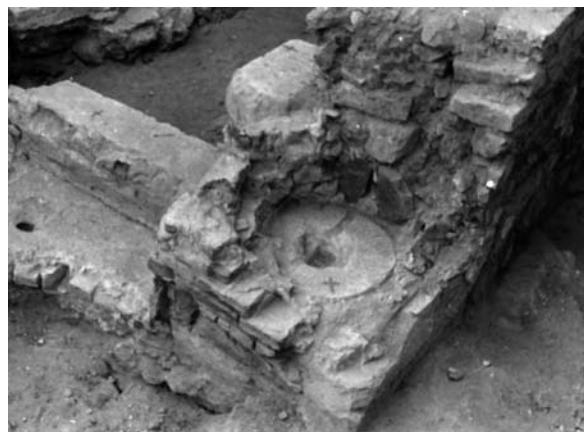
5. ábra: A szentély falainak nyugati irányú meghosszabbításakor körbefalazott DK-i oszlopláb (Nagy Emese ásatási dokumentációjából)

Az eredeti helyükön álló lábazatokat elfedve, téglával körülakva találták meg. (5. ábra) Nagy Emese ezt is a gótikus átépítéshez kapcsolta, amikor a szentélyt, az új szentélylépcsőt is keretbe foglalva nyugat felé meghosszabbították. A délkeleti falban, a lábazat felett

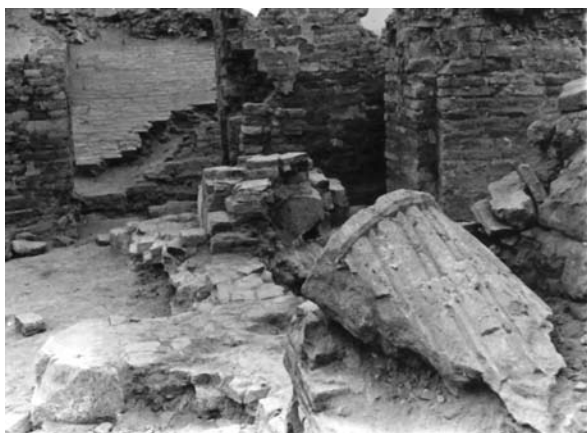
6. ábra: A körbefalazott oszloptörzs
(Nagy Emese ásatási dokumentációjából)

egy faragott oszloptörzs darabját bontották ki, amely a korabeli fotó alapján jól azonosítható a kiállított kőanyag egy publikált darabjával.²⁹ A fényképen, a lábazat fölötti téglakon látszik, hogy kerek, domború felületet vettek körül, a faragott oszlopláb a csavart oszloptörzset tartotta. (6. ábra) A szintén eredeti helyén talált északnyugati lábazat is téglával volt körülfalazva.

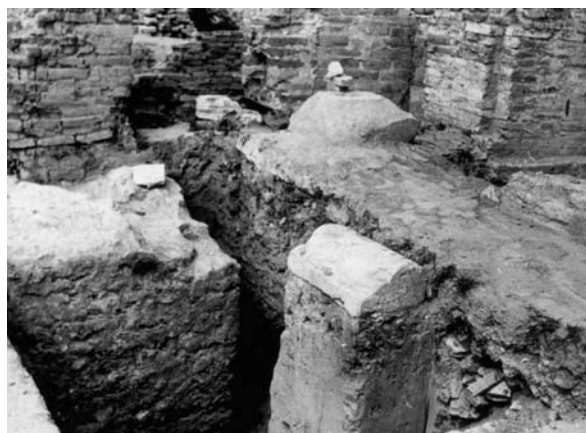
7. ábra: Az ÉK-i, nagy szögletes pilléralapozás
(Nagy Emese ásatási dokumentációjából)

alakú teret kijelölő pillérek. A dokumentáció alapján úgy tűnik ezeket közvetlenül a hajó egykori padló-szintje alatt találták. A már említett gótikus átépítéshez kötött, a lépcsőnek használt római kő alatt lévő, téglatörmelékes szint fedte őket. Ebben az esetben a pillérek már nem álltak a templom késői periódusában, feltehetően vissza is lettek bontva. (7. ábra)

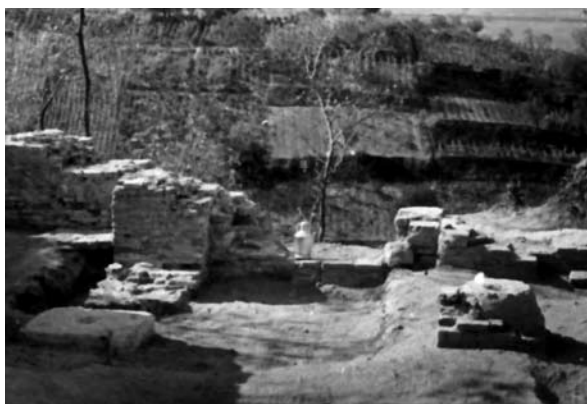
8. ábra: A nyugati bejárat
(Nagy Emese ásatási dokumentációjából)

A nyugati falon látszott a bejárat nyoma, a fal itt keskenyebb volt, megmaradt a függőleges oldalfal kis részlete is. Volt itt egy küszöbkő is, benne az ajtó koptatta lyuk. (8. ábra) A templomtól nyugatra több,

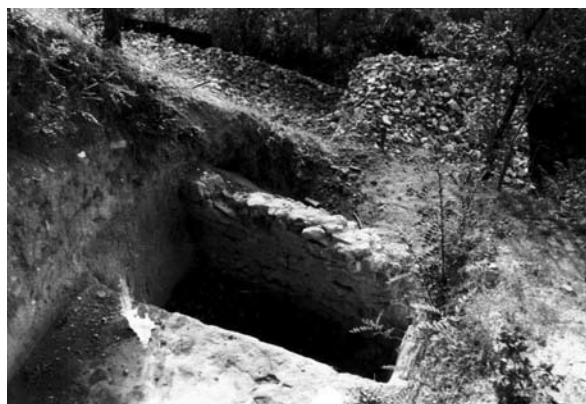
9. ábra: A templomtól nyugatra lévő fal
(Nagy Emese ásatási dokumentációjából)

1960-as években egy vastag kőfalat találtak a nyugati templomfal előtt. Ennek folytatása a nyugati kolostorszárny nyugati fala előtt is látszott. A pontosan nem ismert korú és funkciójú fal iránya eltér a templométól, azzal szöveget zár be. Az erősen lejtő dombon viszonylag alacsony volt, feltehetően a jelenlegi betonozott járda alá esik egy része. (9. és 11. ábra)

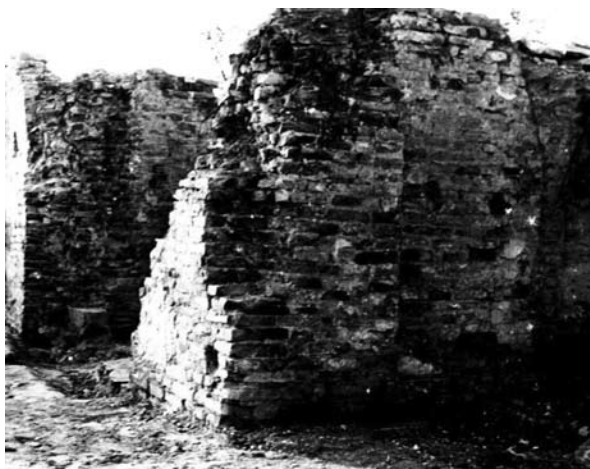
10. ábra: A templom délkeleti sarkától induló fal, rajta boltozat indítása (Nagy Emese ásatási dokumentációjából)

A templom délkeleti részéhez épített nyugat-keleti irányú fal csatlakozásánál boltozat indításának nyomát találták. Ez ma már kevésbé látszik, a korabeli fotón jobban kivehető. Ez a fal jóval bentebb, északabbra van a kerengő feltételezhető vonalánál, egy helyiség maradványa lehet. (10. ábra) Egy 1964-ben közölt alaprajzon jelezték ennek feltételezett vonalát, egy itt megtalált magasan falazott téglasír köré valószínűsítve, sírkápolnaszerűen rekonstruálva azt. (11. ábra) Az említett sír sajnos üres volt, egy kő sírlappal zártak le. A fal folytatásában egy lépcsőt tártak fel.

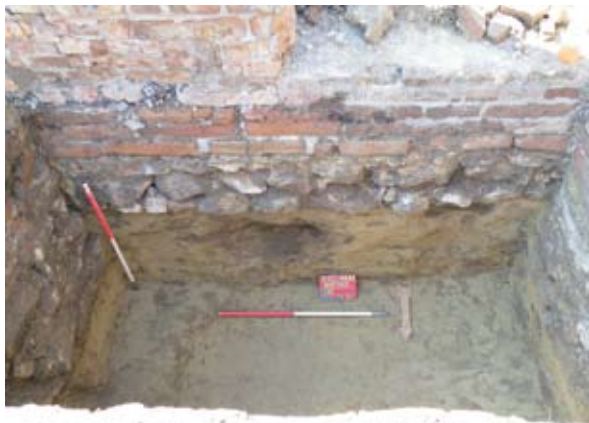
13. ábra: A korai templom maradványai

Talán legfontosabb eredményünk, hogy megtaláltuk az alapítólevélben említett, alapítás előtti templom maradványait. Az épület sekély, nagy kötömbökből álló alapozását főleg az apátsági templom belső falainál tudtuk végig követni. Utóbbi szentélyének falain belül előkerült a korai épület négyzetes apszisának alapozása. A keleti, déli, északi és két rövid szakaszon (a későbbi templom belsejébe került) nyugati fal alapjának nyomát is megtaláltuk. (13–15. ábra) A templom egyenes szentélyzáródású, nagyjából 12–13 m hosszú, 7,5 m széles épület volt. A római téglából készült lábazatából és felmenő falaiból is komoly szakaszok azonosíthatóak, úgy tűnik az apátsági templom építéskor felhasználták ezeket. (19. ábra) Utóbbinak szélessége és hossza is nagyobb volt, a régi templomot szinte körbevette, így annak maradványai csak az északi és déli részen lévő, zárt helyiségek középig tartottak. Ezeken a falakon látszik is itt egy elválás, a templom külső falainak külső oldalain lizénák jelzik ezt a vonalat. (15. ábra) Amennyire a ráépítésektől megálapítható, ezek a falak 80–85 cm szélesek voltak.

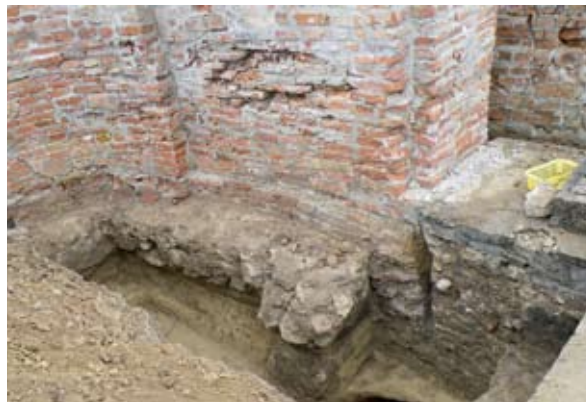
14. ábra: A korai templom négyszögletes apszisának alapozása a későbbi félköríves szentély belsejében

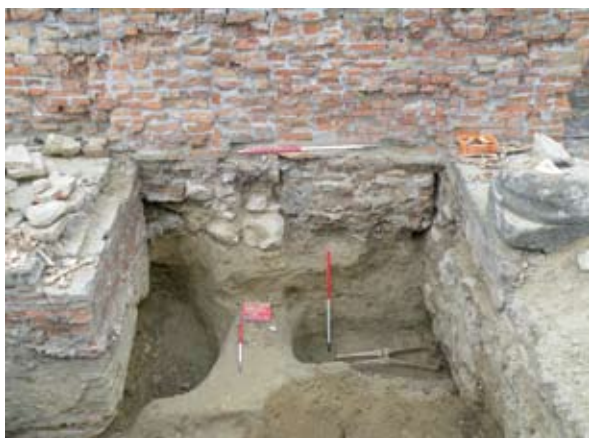
15. ábra: 3 periódus falainak találkozása. Balra a korai templom nyugati vége, jobbra a délnyugati torony belső fala. A kettő között a legkésőbbi hozzáépítés.

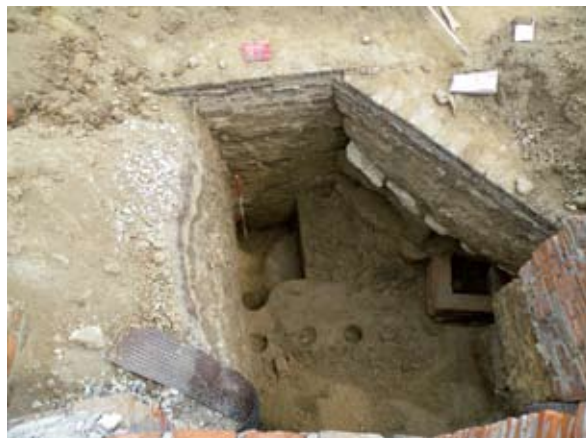
16. ábra: A nagyméretű árok, a ráásott sírral és falakkal (a templom szentélyéről fotózva)

A templomtól keletre feltárt területen a korai időszakhoz köthető megerősítés egyértelmű nyomait fedeztük fel. Egy igen mély árkot találtunk itt, amelynek a természetesen feltöltődött részében hullámvonalok-

teg-díszes kerámia volt. Az árok belső oldalán cölöpök sorakoztak. A 60-as évekbeli dokumentáció egy fotója alapján, ezek eredetileg legalább két sorban helyezkedhettek el. Akkor egy magasabban és a templomhoz közelebb elhelyezkedő cölöpsor több cölöplyukát tártak fel, bár pontos funkciójukat nem tudták meghatározni. Az egykor lejtősebb domboldalon mélyebben fekvő, árok felőli, keleti sorig – úgy tűnik – már nem ástak le, ennek cölöphelyeiből nekünk sikerült 5 db-ot feltárnunk. Az árkot, a rajta futó későbbi falak miatt, mi sem tudtuk teljesen kiásni, de így is 3,5–4 méter mélyen követtük a jelenlegi felszíntől. (16. ábra) Mivel a területen bronzkori telep objektumai is feltárássra kerültek, elképzelhető, hogy egy korábbi árkot használtak fel, újítottak meg a középkorban. Az erődítés nagyobb területet védett, a templom mellett más épületeket is körbefoghatott. Jelen ismereteink szerint az erődítés és a korai templom összetartozását valószínűsíthetjük. Úgy vélem az árok legkésőbb az apátsági templom építése után nem sokkal, de inkább annak építése előtt betemetődhetett. Részben természetesen töltődött fel, de felső részét és a felette lévő területet törmelékes réteggel egyengették el, egyenesebb felületet alakítva így ki. Ezt a munkát talán az apátság alapításához kapcsolhatjuk.

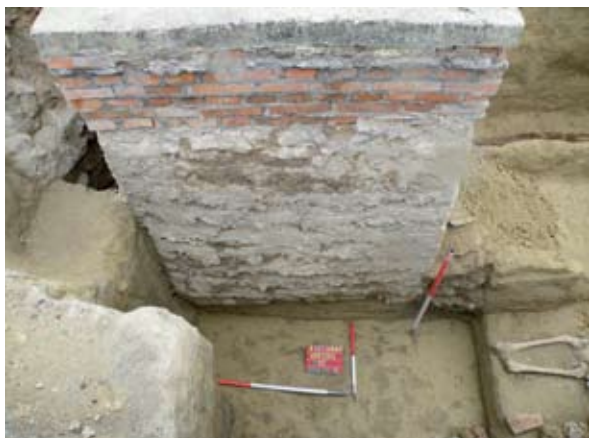
17. ábra: A középső, nagy pilléralapozások egyike (a felső része újkori hozzáépítés)

Arról, hogy a templom közepén lévő, valamiféle középteret kijelölő, nagy pilléralapok melyik periódushoz tartoznak, reményeink szerint a habarcsvizsgálatok adhatnak majd információt. Ezek igen nagy méretűek, közel két méter mélyek – komoly tartófunkciójuk lehetett. (17. ábra) Igen jó minőségű munkának tűnnek: szépen sorokba rakott, habarccsal összefogott, leöntött, egyenesre, szabályosra vágott kövekből állnak. A mi általunk feltárt részen nem vágtak semmit. A korainak templom falaihoz épültek szorosan viszont az apátsági templom É–D-i irányú belső falai ezekhez futnak. A nyugatabbra lévő között sekély alapozás fut, ezt talán kórusrekesztőhöz kapcsolhatjuk.

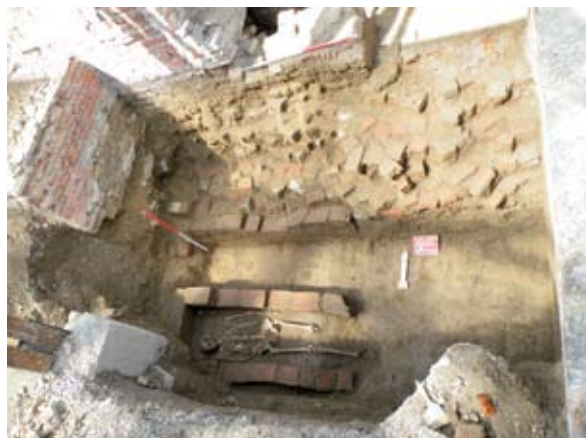
18. ábra: Falazott sírok maradványai, egyiket a ráásott kolostori épület alapozása rombolta

ezek maradványait találtuk. Ezeket az apátság alapítása utáni időszakra tehetjük. Két ilyen sírt rombolt egy agyagba rakott téglából álló, széles alapozás. (18. ábra) Az alapozás részleteit az 1960-as években megtalálták, de – mivel nem tárták fel teljes mélységig a területet – nem tudták eredeti vonalát, funkcióját azonosítani. Ekkor már csak az alapozás nyugati részén állt egy az alapnál jóval keskenyebb fal, ennek és a templom keleti falának találkozásánál a 60-as években még jól látszott az egykori boltozat indítása (10. ábra). A helyiséget ekkor kisebbnek gondolták, most sikerült megállapítanunk, hogy egy, a templomhoz később – de feltehetően még az Árpád-korban – hozzátoldott épület alapozása fut itt, amely keleten a domb aljától induló, Nagy Emese által pinceként meghatározott, boltozatos helyiséghez csatlakozik. Jól érzékelhetően annak faláig tart, egy épületsort alkothattak, a déli fala valahol a mostani kerengő északi szárnyának déli falánál lehetett. A 14–15. század fordulóján kiépülő gótikus kolostornál jóval korábbi épületről van szó, hiszen, legkésőbb ez utóbbi megépülésekor, ezt már jórészt el kellett bontani. Feltételezhetjük, hogy a „pince” is hasonló korú. A fal elbontása után, több temetkezés is rombolta az alapozás maradványait.
