Abb. 9. Grabungsstelle D, Teil Süd.

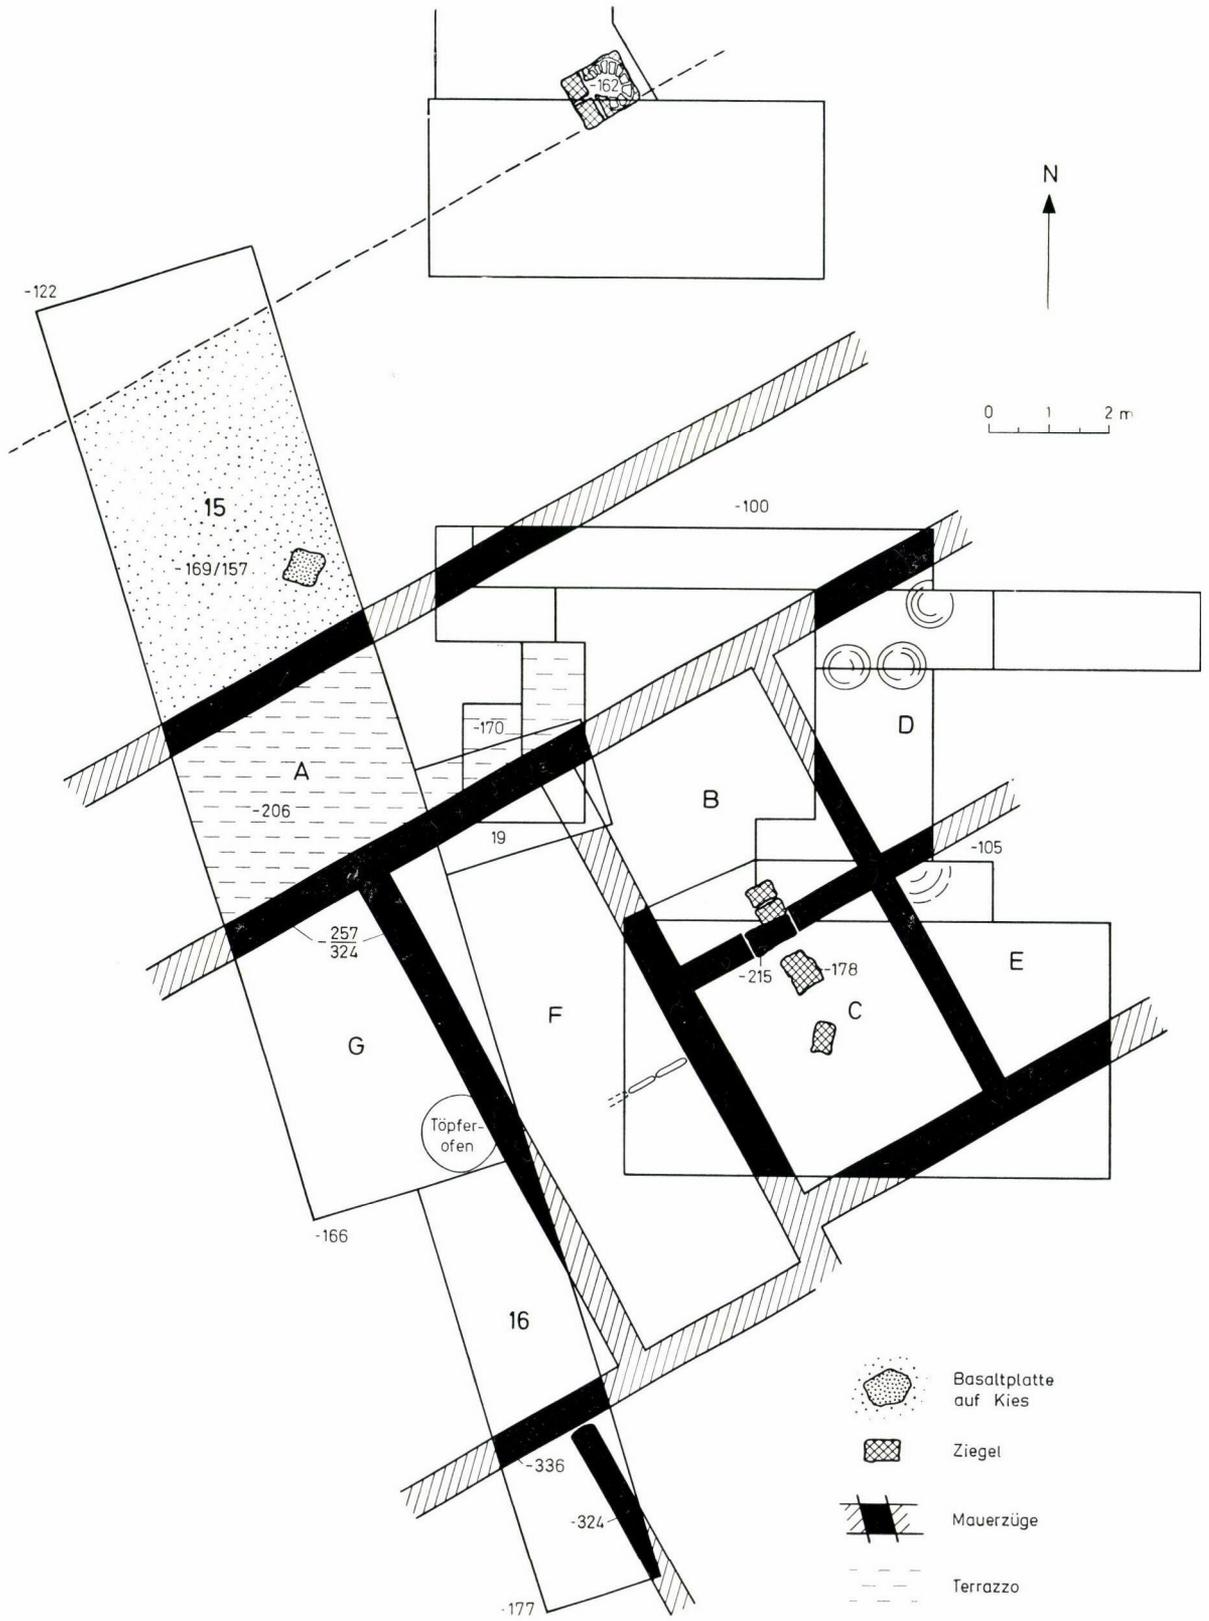
Westlich von den im vorigen Jahr freigelegten Gebäuderesten haben wir eine etwa 15 × 4 m große Grabungsfläche eröffnet und einen weiteren Teil desselben Gebäudes untersucht (Abb. 9.). Der Raum *a* hat sich als ein Korridor erwiesen, der das Gebäude nach Norden abschließt. Dieser fast genau 10 röm. Fuß breite Korridor war höchstwahrscheinlich geschlossen, weil in der Tiefe der 1. Periode des Gebäudes eine dicke, aus feinem weißen Verputz und aus zerbröckeltem Terrazzo bestehende Schicht lag. Die Lage und die Verteilung der Wandverputzreste lassen darauf schließen, daß sowohl die Nord- als auch die Südwand des Korridors mit farblosem weißem Verputz versehen waren. Die fein geglättete, weiße Oberfläche dieser Verputzfragmente lag nach unten gewendet und damit ließen sich die Verputz- und Terrazzoeste leicht unterscheiden. Der zerbröckelte Terrazzo wurde auf eine dünne Schotterplanierung aufgetragen. Ob der Korridor in der zweiten Periode des Gebäudes verputzt war, wissen wir nicht. Die abgefallenen Verputzreste der ersten Periode bildeten eine dicke Schicht, deren Oberfläche dem Niveau des Ziegelbodens in den Räumen *b* und *c* entsprach.

Südlich des Korridors haben wir einen kleinen Teil des Raumes *f* und den Teil eines weiteren Raumes (*g*) freigelegt. Beide Räumlichkeiten waren länger als die Breite des im vorigen Jahre freigelegten Traktes (Räume *b*, *c*, *d*, *e*), sie waren aber im Gegensatz zu diesem Trakt nicht zweigeteilt. Die Mauer zwischen den Räumen *f* und *g* war in ihrem heutigen Zustand nicht gerade; ihre Richtung war zweimal gebrochen, was nur auf eine Bodenbewegung zurückgehen kann. Bei der Freilegung des östlichen Traktes haben wir eine Umkippung des Terrains, die eine Unterwaschung verursacht haben konnte, festgestellt. Da in den Räumen *f* und *g* ähnliche Umkippungen bzw. Wiederherstellungen nicht nachweisbar waren, so wird man daran denken können, daß

das Terrain von SO unterwaschen wurde. Die Mauer des östlichen Teils des Gebäudes mußte demzufolge wiederaufgebaut werden (Ziegelbruchstücke in *opus spicatum*), während der westliche Teil nur durch eine leise Verschiebung der Mauerzüge nach SO beschädigt worden ist.

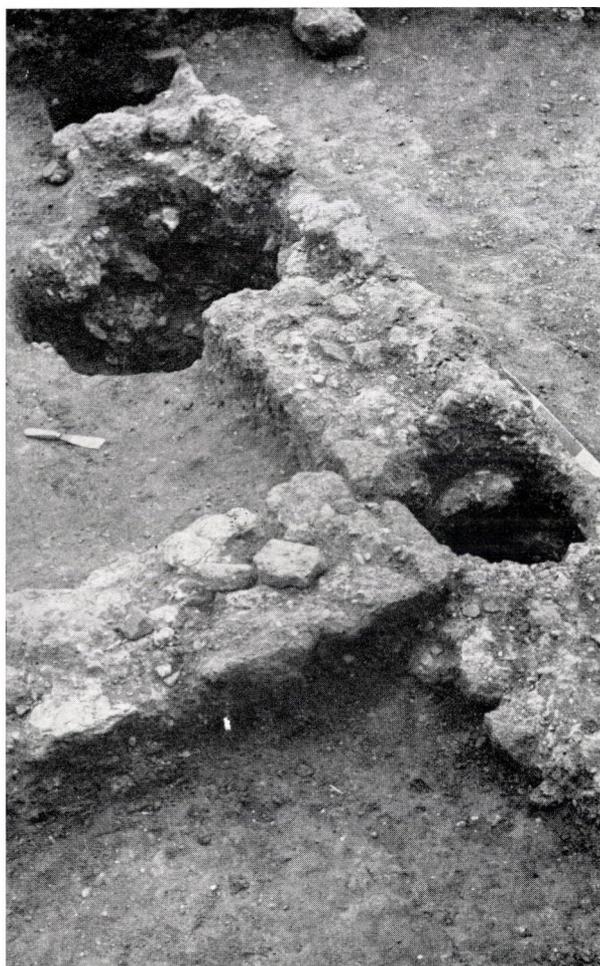
Abb. 10. Neuzeitliche Pfostengruben im Raum *a*.

kam ein gestampfter, an einigen Stellen gebrannter Lehmfußboden zum Vorschein, der wohl der Fußboden der 1. Periode des Gebäudes war, und zugleich die Oberfläche einer Planierung bildete, die auf die erste Schicht der Siedlung (•) aufgetragen worden war. In der ältesten Schicht kam ein Töpferofen zutage, worauf wir zurückkommen werden. Indessen war die Schichtenfolge im Raum *g* durch neuzeitliche Pfostengruben sehr gestört (Abb. 10). Bereits während der Feilegung der oberen Schicht wurden wir auf runde Aussparungen in den Mauern aufmerksam, die zunächst eine Fachwerkkonstruktion des Korridors nahegelegt hatten. Im Raum *g* kam jedoch eine Steinpackung zum Vorschein, die zum Teil aus römischen Architekturfragmenten bestand und die Grube dieser Steinpackung hat alle römischen Schichten durchschnitten. Die Pfosten

werden daher einem neuzeitlichen Holzbau gehört haben, obwohl außer nichtrömischen Eisennägeln (s. unter den Eisenfunden) datierende Begleitfunde nicht gemacht werden konnten.²

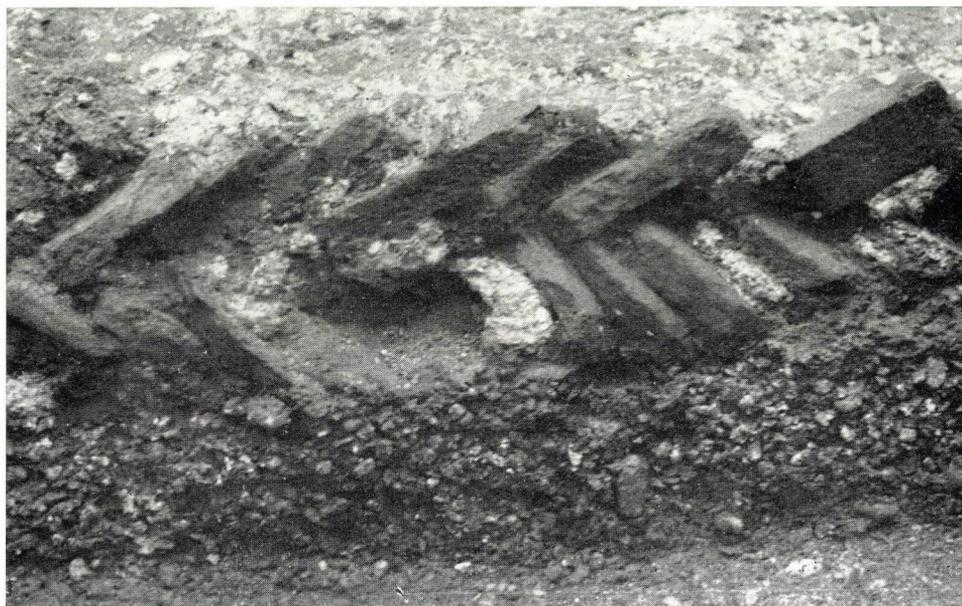
Abb. 11. Mauer in D 16.

Vom Süden schloß sich eine nordsüdliche Mauer dem Raum *g* an, ohne in das Mauerwerk der westöstlichen Mauer gebunden zu sein. Die Mauer war ebenso mit Dachziegelfragmenten in *opus spicatum* erbaut (Abb. 11), wie die Mauer der Räume *b–e*, aber ein erheblicher Unterschied bestand darin, daß der Mörtel fast weiß und reich an Kalk war, während die Mauer des östlichen Traktes mit einem sehr mageren, kaum erkennbaren Mörtel erbaut wurde. Im vorigen Jahr haben wir den Charakter dieses mageren Mörtels nicht erkannt; es ist M. Zádor von der

Technischen Universität in Budapest zu verdanken, der auf den Kalkgehalt des Mörtels aufmerksam machte. Aufgrund des Mauerwerks wird man diese Mauern (Abb. 11) eher der 2. Bauperiode zuschreiben müssen. Indessen waren alle bisher freigelegten Mauern gleich tief fundiert. Im vorigen Jahr haben wir die Tiefe des Fundaments mit 40 cm angegeben. Nachgrabungen und eine gründliche Beobachtung haben eine erheblich tiefere Fundierung erwiesen. Alle Mauern wurden auf dieselbe Weise fundiert: in die etwa 100 cm tiefe Fundamentgrube wurde das Tuffagglomerat eingestampft, und erst in der Höhe des Fußbodens eine regelrechte Mauer aus Stein mit Mörtel erbaut.

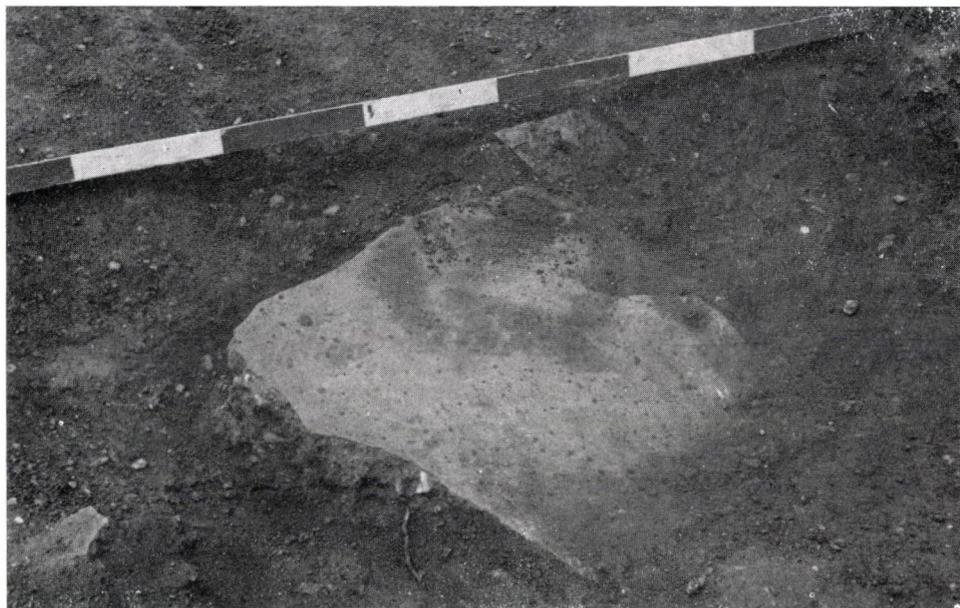
Abb. 12. Basaltplatte auf der Schotterplanierung der Straße.

Hermes spricht jedoch dafür, daß in der 1. Bauperiode hier noch keine Straße war. — Die Straße war ursprünglich mit Basaltplatten bedeckt. Ein größeres Stück lag noch in seiner originellen Stelle, weitere kleinere Stücke fanden sich in sekundärer Lage (Abb. 12). S. auch die Grabungsstelle G, wo wir eine ähnlich gepflasterte Straße vermuten können.

Grabungsstelle G. Westlich von der Kirche, in den Gärten der Petőfi-Sándor-Gasse (Abb. 1) weiß man von einer «alten Straße», die von WNW nach OSO führt. Im Hochsommer wird der Rasen in einem Streifen gelb, und die Besitzer der betreffenden Grundstücke sollen auf «große dunkelgraue Steinplatten» gestoßen sein. Wir haben diesen vergilbten Streifen am Südende des Gartens Petőfi-Sándor-Gasse Nr. 12. durchschnitten. Der Besitzer hat hier «vor Jahren viele sehr harte, in der Gegend nicht vorkommende dunkelgraue Steinplatten» ausgegraben und in das Fundament seines Hauses eingebaut. Man wird diese Platten ohne Bedenken für ebensolche Basaltplatten halten können, wie die in situ gefundene Basaltplatte auf der Straße der Grabungsstelle D (vgl. Abb. 12). Unser Suchgraben ergab eine 30–40 cm dicke und 3,5 m breite Schotter-

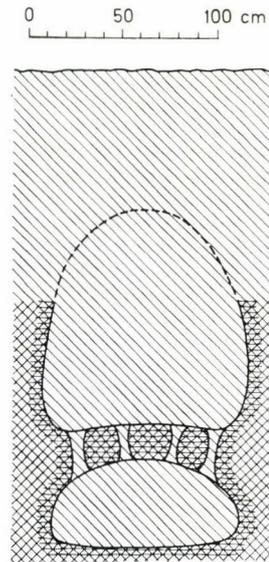
Abb. 13. Töpferofen, Schnitt.

Vor der Erbauung des Gebäudes war dieser Teil der Stadt wohl ein Handwerker-, genauer gesagt ein Töpferviertel. Unterhalb der Planierung der 1. Bauperiode kam ein *Töpferofen* zum Vorschein (Abb. 13), der wegen des Grundwassers nicht abschließend untersucht werden konnte. Die Mauer zwischen den Räumen *f* und *g* hat den Ostrand des Ofens zerstört, die Zeitstellung des Ofens steht aber ohnehin fest.

Der nordsüdlich 110 cm, westöstlich 90 cm breite Brennraum war ziemlich hoch erhalten. Im Rost waren 10 große Löcher. Der Schürraum konnte nur abgetastet werden, wobei wir zumindest die Dicke des Rostes, das Fehlen einer Mittelsäule oder einer Teilungsmauer und die Höhe des Schürraumes abmessen bzw. feststellen konnten. Die Richtung des Schürloches konnte nicht ermittelt werden, eine nördlich vom Töpferofen liegende große Grube kann aber als der Arbeitsraum gedeutet werden. Diese Grube war ebenso wie der Brennraum mit Abfall gefüllt; aus dem gehobenen reichen Fundmaterial heben wir eine gläserne Rippenschale (s. unter den Gläsern) und einige Fehlbrände hervor. In der Grube lagen zwei Hundeskelette.

Der Ofen ist eine lokal bedingte Abart der gut bekannten einheimischen, bereits in der La-Tène-Zeit bezeugten Töpferöfen.⁴ Die Abweichung besteht darin, daß der Rost aus dem ausgezeichneten Lehm Boden einfacher hergestellt werden konnte. Wir haben ein Stück des Rostes ausgebrochen: auf der nach unten gewandten Seite des Rostes waren Abdrücke von Brettern und Leisten sichtbar. Der Rost wurde also auf einem Holzgerüst ausgeformt, das beim ersten Brennen verbrannt wurde. Auf eine Säule oder auf eine Mauer im Schürerraum konnte verzichtet werden.

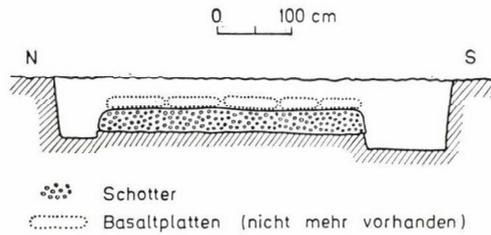
Abb. 14. Grabungsstelle G, Schnitt durch die Straße.

planierung (Abb. 14), also eine der an der Grabungsstelle D freigelegten Straße sehr ähnliche andere Straße, die jedoch — wie unser Suchgraben gezeigt hat — außerhalb der Stadt verlief. In den von uns wiederholt begangenen Gärten der Umgebung sieht man ebenfalls keine Oberflächenspuren, die auf eine römzeitliche Bebauung schließen lassen könnten.

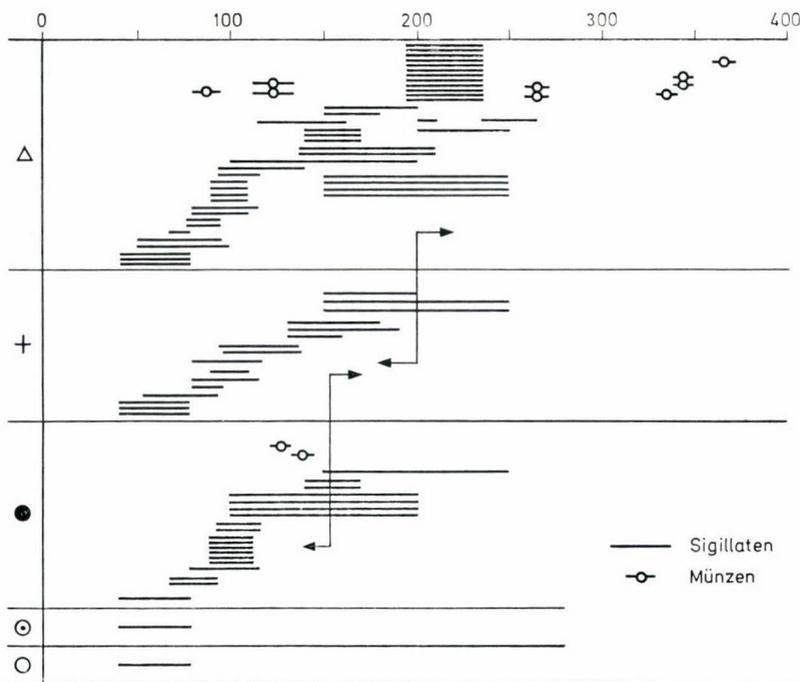
Abb. 15. Synoptische Tabelle der datierenden Funde.

Zur Datierung (Abb. 15). Die 1974 gemachten Münz- und Sigillatafunde wurden mit den Funden des Jahres 1973 auf einer Tabelle vereinigt. Demnach wird man die Erbauung des Gebäudes, also die zweite Schicht der Siedlung (+) genau in die Mitte des 2. Jh. datieren müssen. Das Material des vorigen Jahres legte noch eine frühere Datierung (Hadrian) nahe. Der Beginn der dritten Siedlungsperiode (2. Bauperiode) wird wohl um 200 zu datieren sein.
