Tapasztalatok a magyar vasúti személyszállítás terén a világjárvány alatt és után

Perger Imre

okleveles közgazda, nyugdíjas MÁV igazgató
e-mail: pergeri@t-online.hu

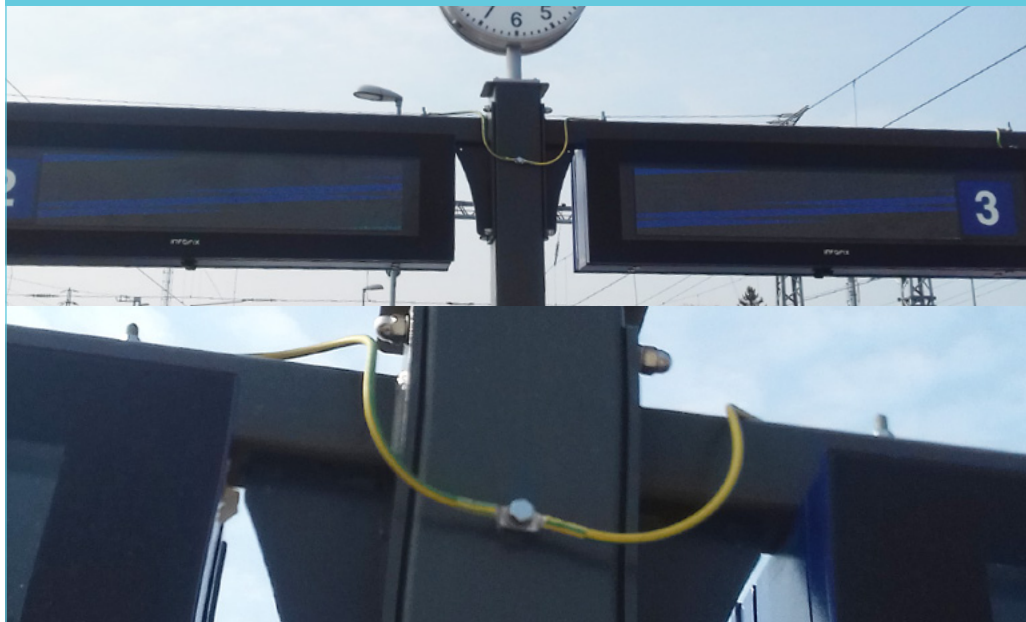
1. ábra: Felületes földelések Pécel állomás peronkijelzőjén

Pécelen 2022. márciusban egyetlen lift sem üzemelt. A WC bejárati ajtaja fotocellás, de a vízcsap nem, és a villany is elalszik, ha nem mozog az ember. Kedvező, hogy a peron a szokással ellentétben nincs tele kábelaknával, ugyanakkor az utastájékoztató perontáblák tele vannak oda nem illő földelő vezetékekkel.

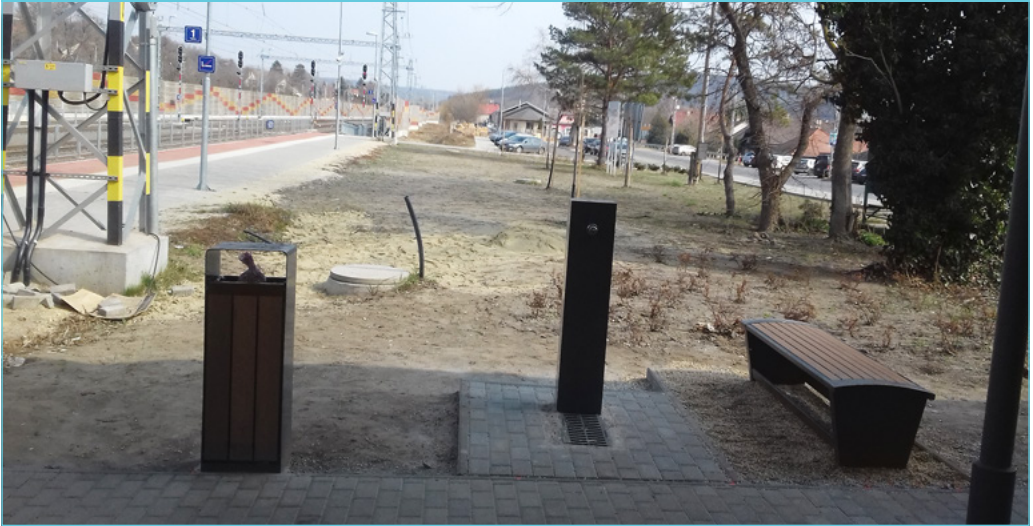
2. ábra: Csendélet Pécel állomáson 2022 áprilisában. Egy „átadott” állomásnak nem így kellene kinéznie.

Pécelen az autóbuszmegállóhoz vezető járdarész hiányzik. A tereprendezés sincs kész.

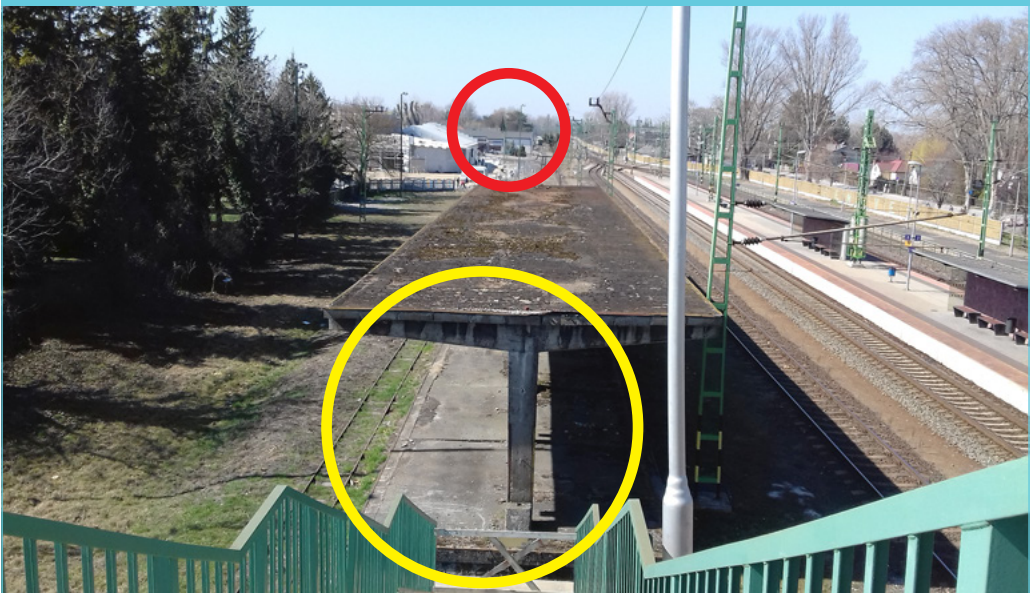
3. ábra: Balatonfenyves kisvasúti végállomás tényleges és ideális helye

A kisvasúti végállomás ideális helye a meglévő peronok mellett (sárga színű kör) lenne, de egy kilométerrel odébb (piros kör) van.

Láthatóan egyébként semmi sem volt drága, olyan védműveket építettek a vasút mellé, amelyekre fővonal mellett sem lenne szükség. Ugyanakkor a lényeg kimaradt a fejlesztésből: Balatonfenyves állomáson a hajdani gyümölcsrakodó tökéletesen alkalmas lett volna végállomásnak, fedett magasperonnal, a felüljáróról megközelítve, vagy netán az állomási aluljáró néhány méteres meghosszabbításával, és az új felvételi épületet sem kellett volna megépíteni, hiszen a funkciói elférnének a nagyvasúti épületben. Így az utas kóvályog a vasút mellett, hogy megtalálja a kisvonatot. De van drága, szép új épület.

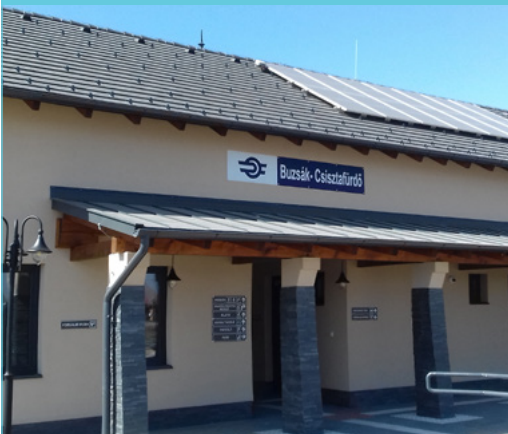
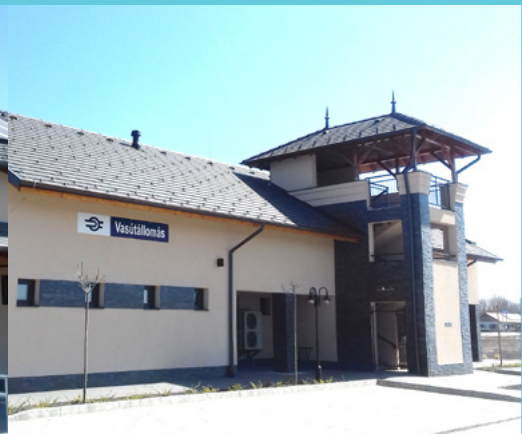
6. ábra: Csisztafurdó

Kerékpáros centrum és állomásépület a pusztában kilátótoronnyal. A névkiírás is rossz.

csisztafürdői, ahova pénztárat is terveztek, de a vonat megközelítéséhez vagy 200 méter kell gyalogolni. A hajdani három vágányos állomást két vágányosra redukálták, így az erősítő kocsik vagy szerelvények tárolására nincs lehetőség. (A két vágány miatt célszerű lett volna a rugós váltók beépítése, hogy a vonatkísérőnek ne kelljen mindig váltót állítania. Erre nem volt pénz.)

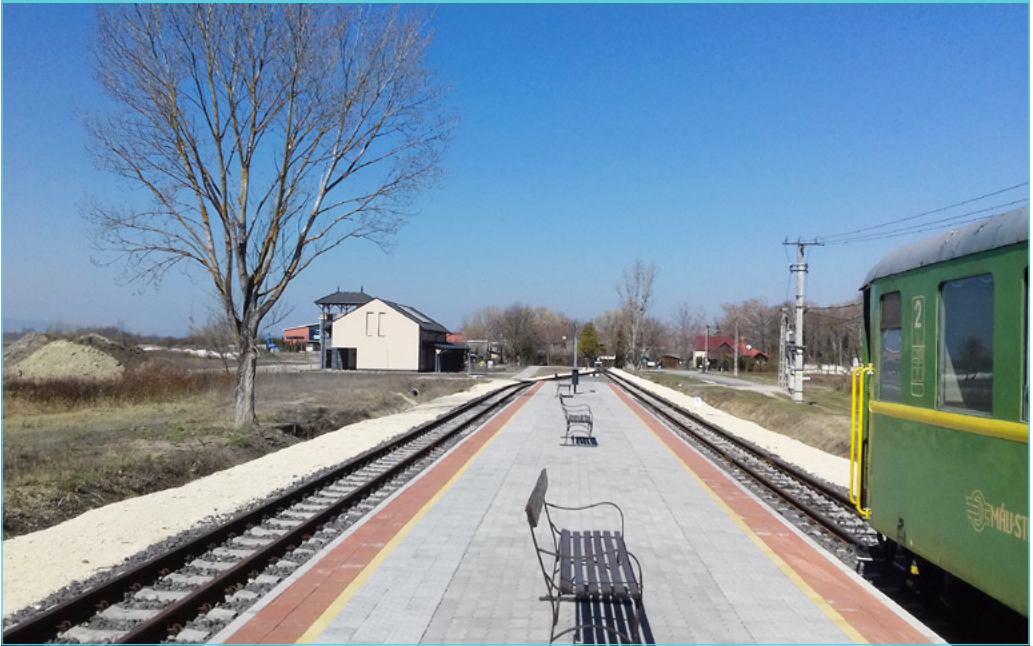
7. ábra: Csisztafürdő utasperon

A távolban Csisztafürdő állomásépülete. Hadd gyalogoljon az utas. Esőbeállóra nem teltt.

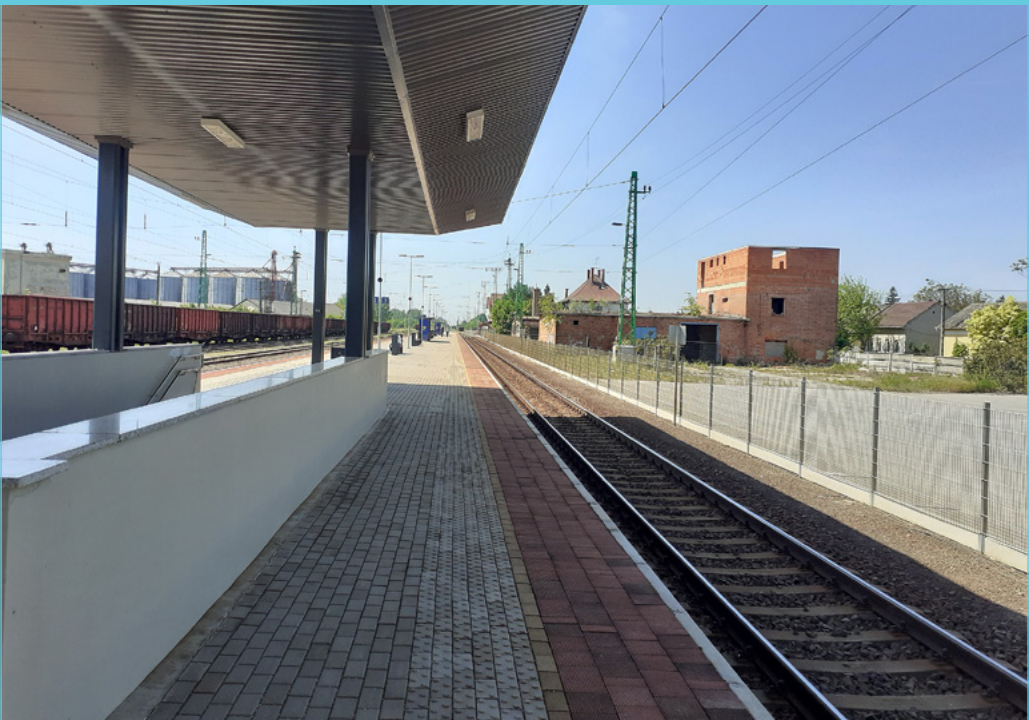
9. ábra: Kisvárdai utasaluljáró a peronon

Messze a peron túlsó végén a felvételi épület. Az aluljáró meg a préri közepén.

Kisvárdai állomást átépítették. Bár ne tették volna. A beruházás ripsz-ropsz elkészült. Olyan is. Az utasok alapvető igényeit sem vették figyelembe az első ütemnél. Elkészült a felvételi épülettől távol, a peron végén a senki által nem használt aluljáró, amibe lift vezet le, de a város felé csak az üres telekre vezető lépcsőn vagy hosszú rámpán lehet kijutni.

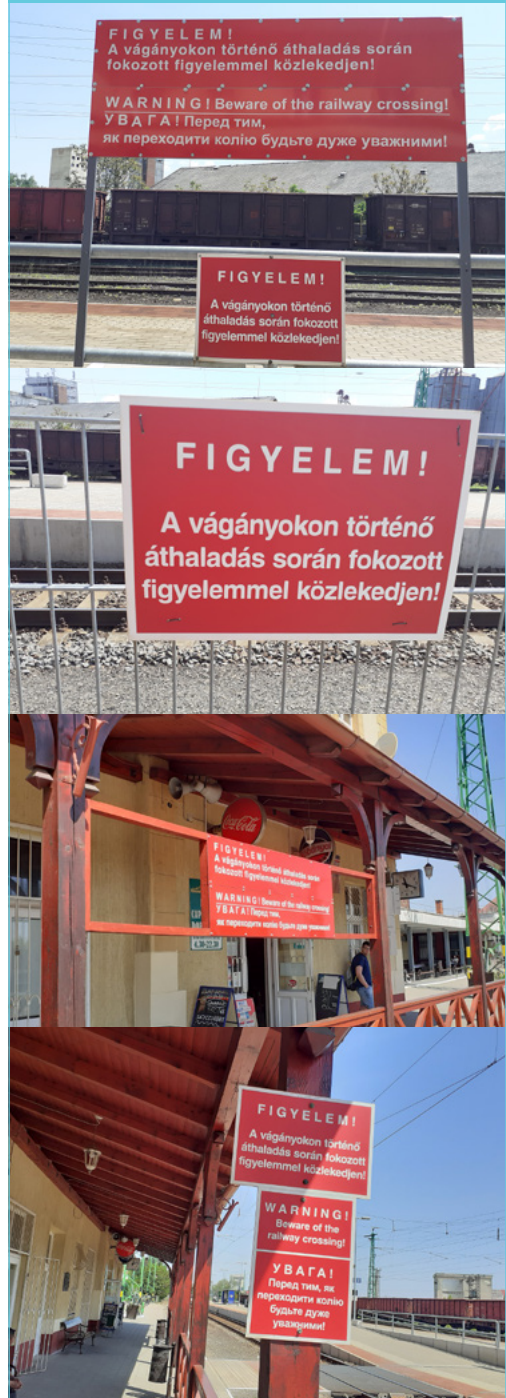
11. ábra: Kisvárdai biztonsági figyelmeztetések minden mennyiségben
Biztos, ami biztos.

A felvételi épület előtt a vágányokon szintben kell átmenni. Erre rengeteg tábla figyelmeztet.

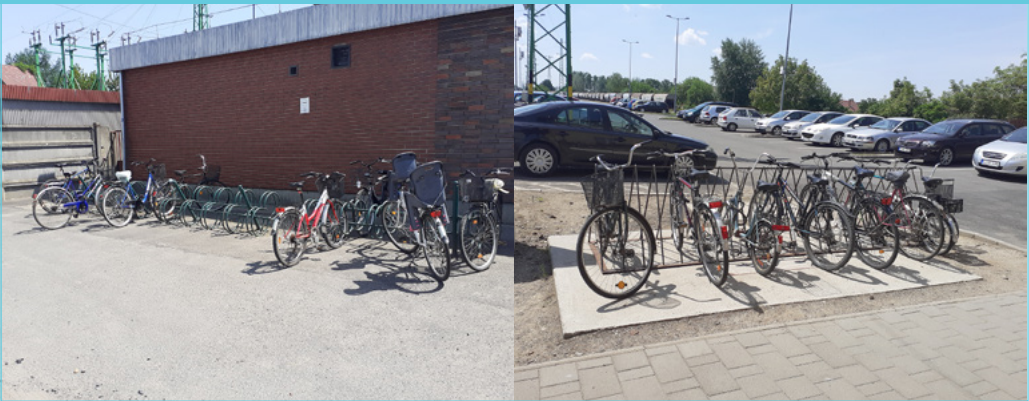
12. ábra: Kisvárdra kerékpártárolás.

A régi és az új megfér egymás közelében. Jelképes számú kerékpárhely az új parkoló mellett.

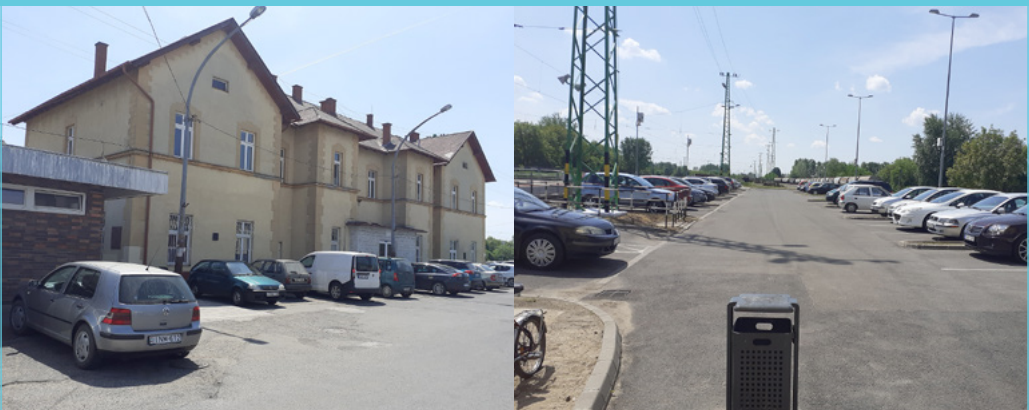
13. ábra: Kisvárdra gépkocsiparkolás

Kevés az új parkolóhely, minden lehetséges helyen parkolnak az autók.
