**RESTORATION OF SAINT MICHAEL'S
CATHEDRAL, VESZPRÉM, HUNGARY;
ARCHITECT: TAMÁS CZIGÁNY, ANIKÓ
PÁLL, RÓBERT PAPP**
**Believer, tourist, concert listener, celebrant:
what do we see? A new-neo-Romanian
reconstruction? Contemporary renovation of
a medieval church that has been rebuilt many
times? A contemporary work of art featuring
both historical details and modern materials?
Perhaps the closest to the truth is a neo-Roman
contemporary, historicizing restoration, but
the picture is much more complex than that.
Questions of what seems to be appropriate
regarding cathedral restoration abound, but to
understand the answer it is often better to visit
the project and draw one's own conclusions.**

KORSZAKOKBÓL VÁLOGATVA, EGYSÉGBE FOGLALVA

A SZENT MIHÁLY-FŐSZÉKESEGYHÁZ FELÚJÍTÁSA | VESZPRÉM

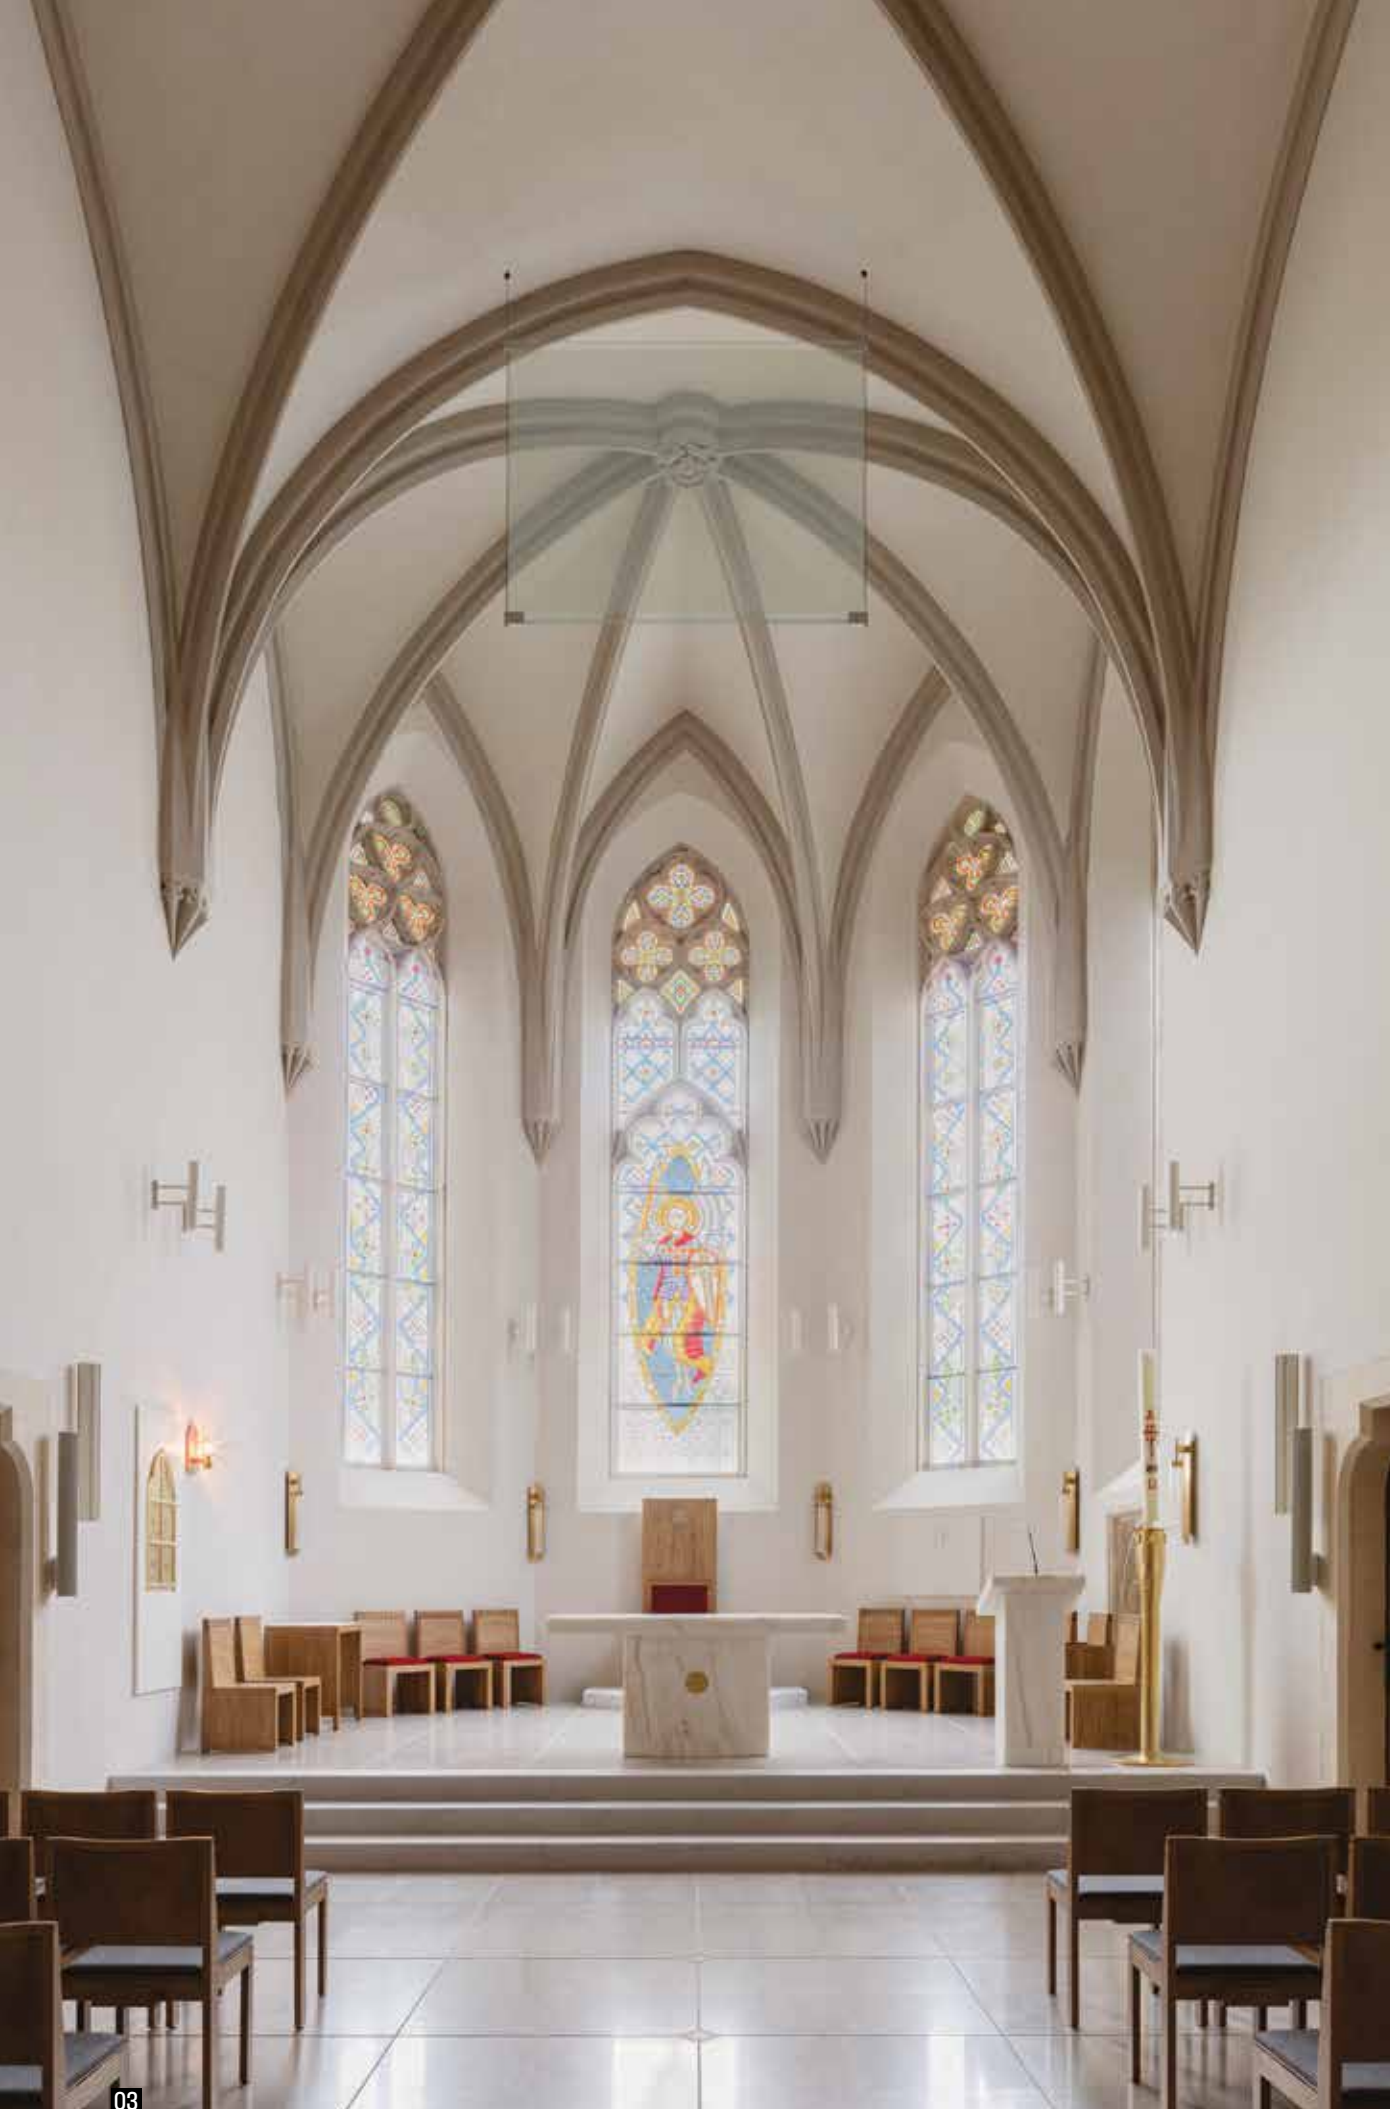
02

- 03 Szentély, mobil széksorokkal berendezve
- 04 Részletek: faragott padvégek, lámpa, restaurált oszlop
- 05 Ambó

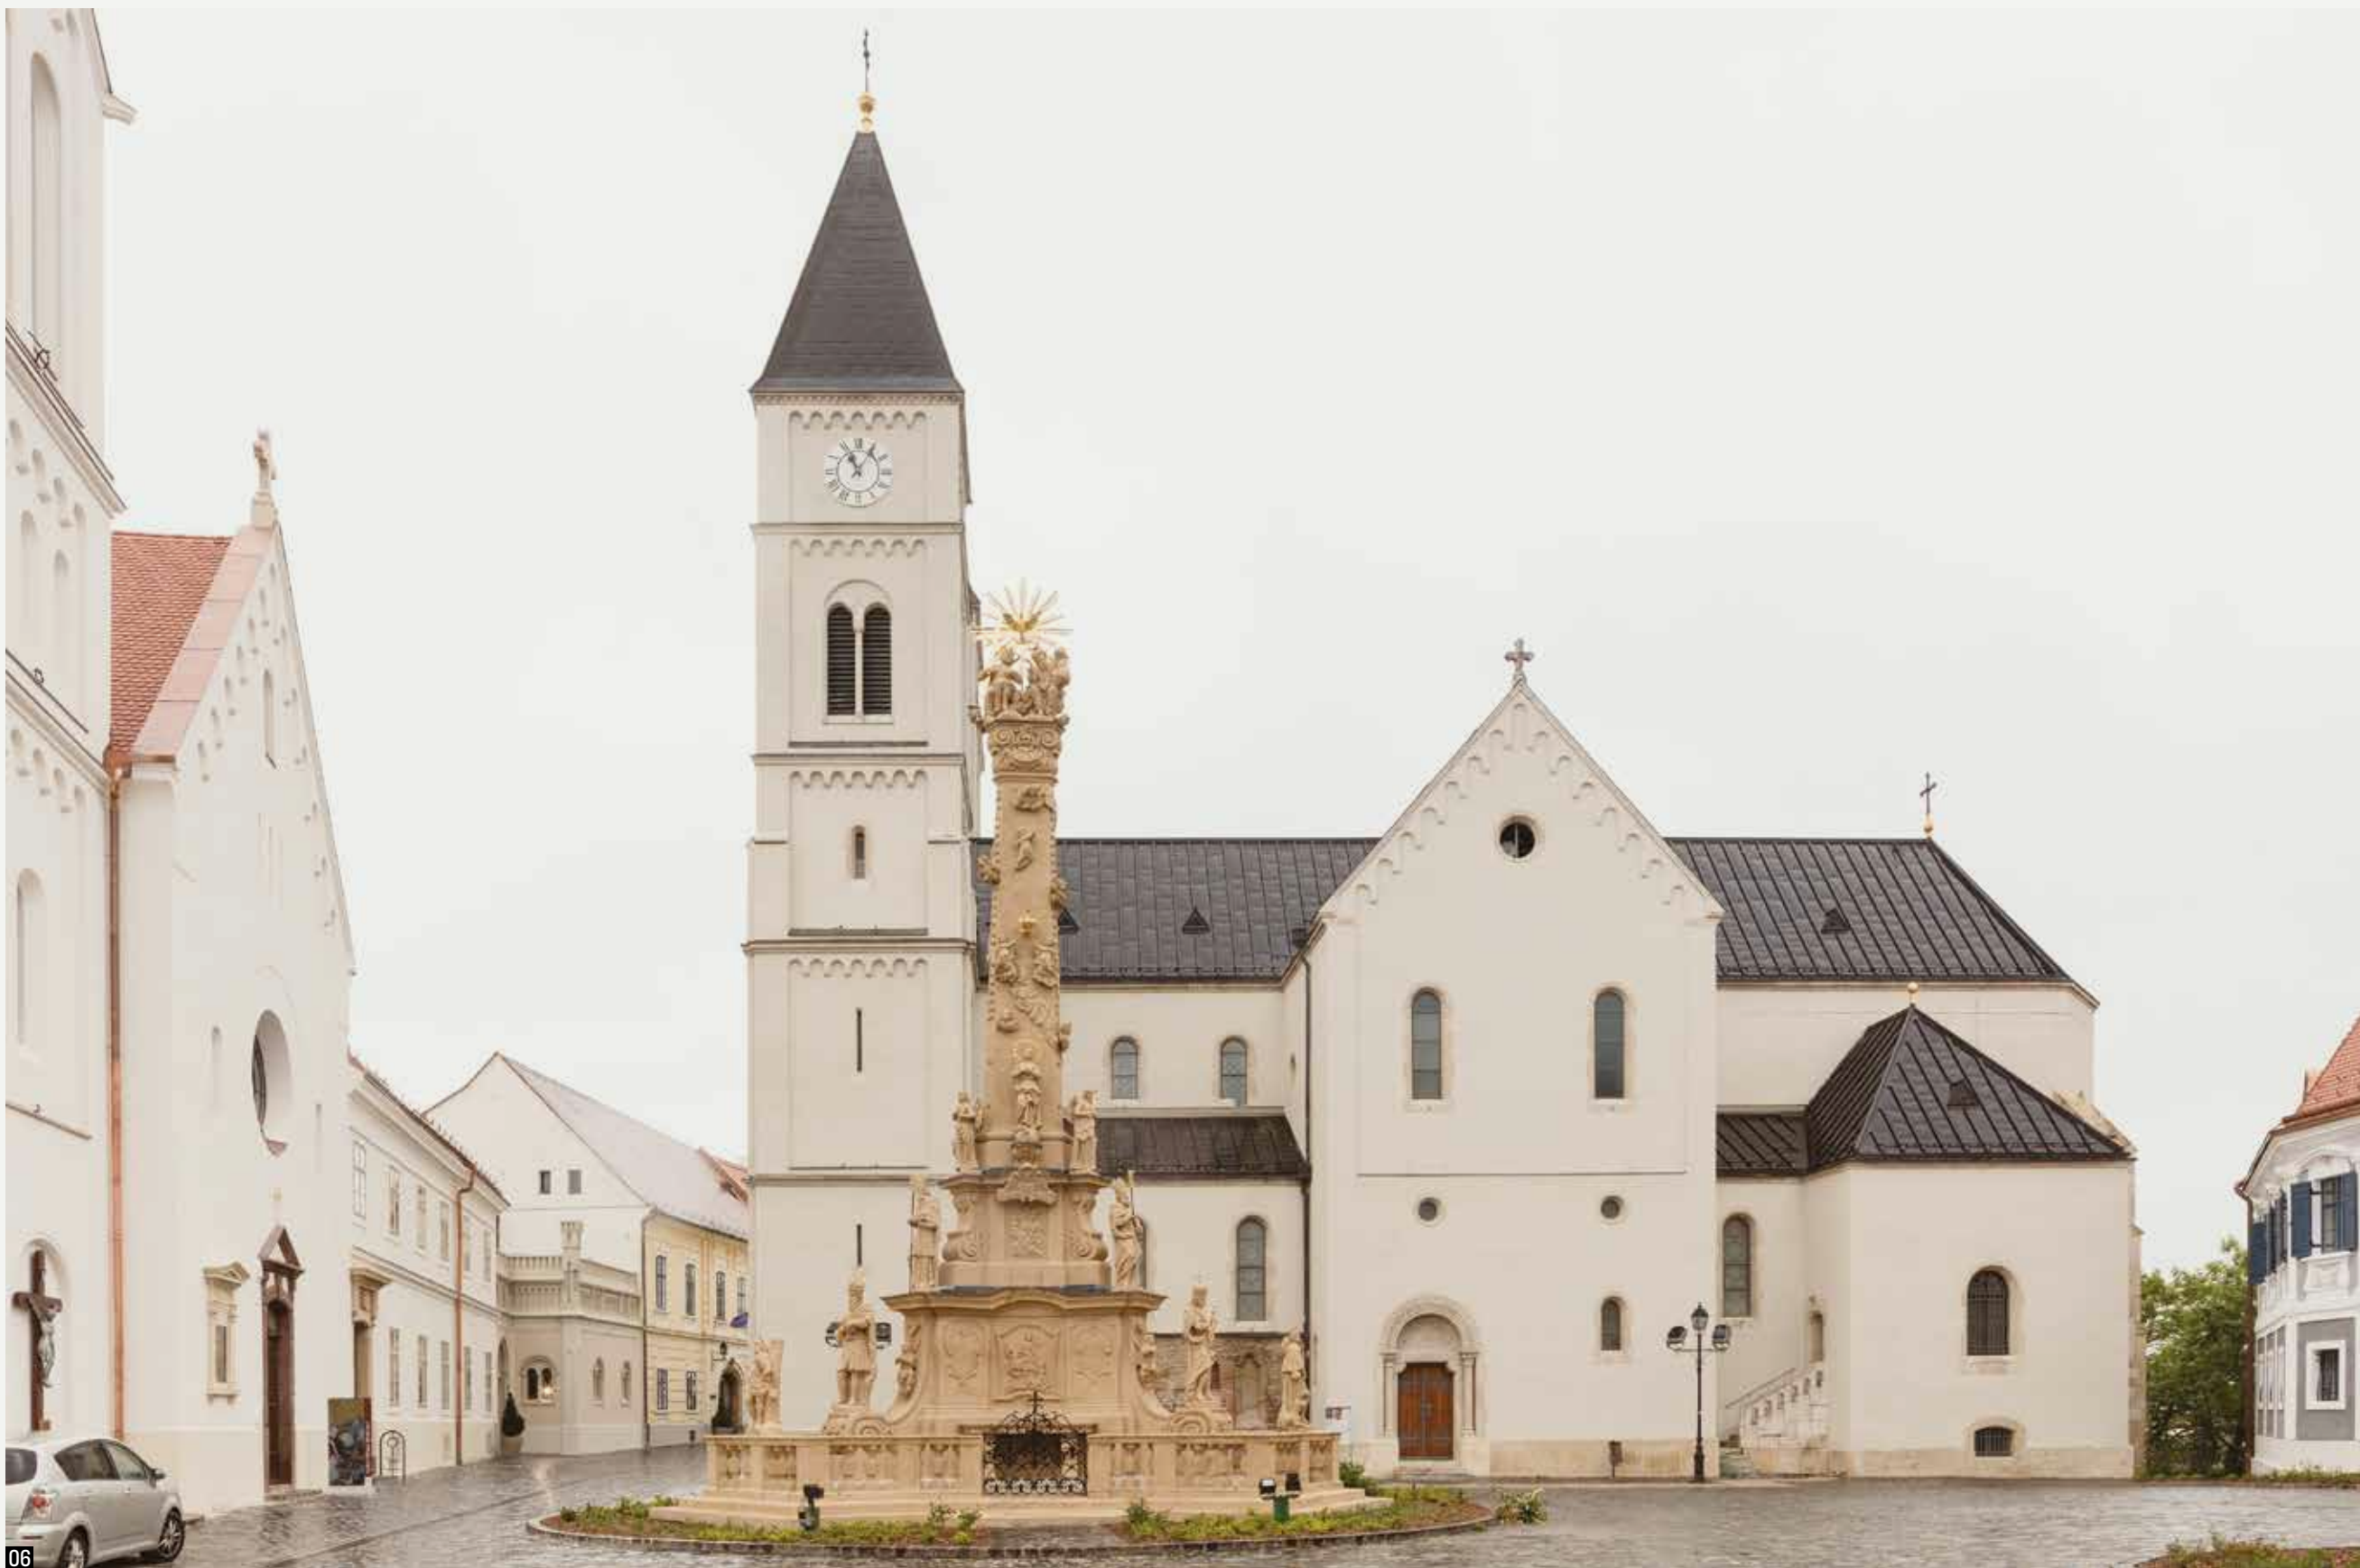
- 06 Déli, Szentháromság
tér felőli nézet
a legújabb külső
felújítás után
- 07 Szentháromság
tér felőli nézet:
barokk, neoromán
és az 1965–1978-as
felújítás utáni állapot
