DR. HANS NADLER (Berlin)

DENKMALPFLEGERISCHE ARBEITEN AN DER FRÜHMITTELALTERLICHEN WEHRANLAGE GÖLTZSCH IN RODEWISCH

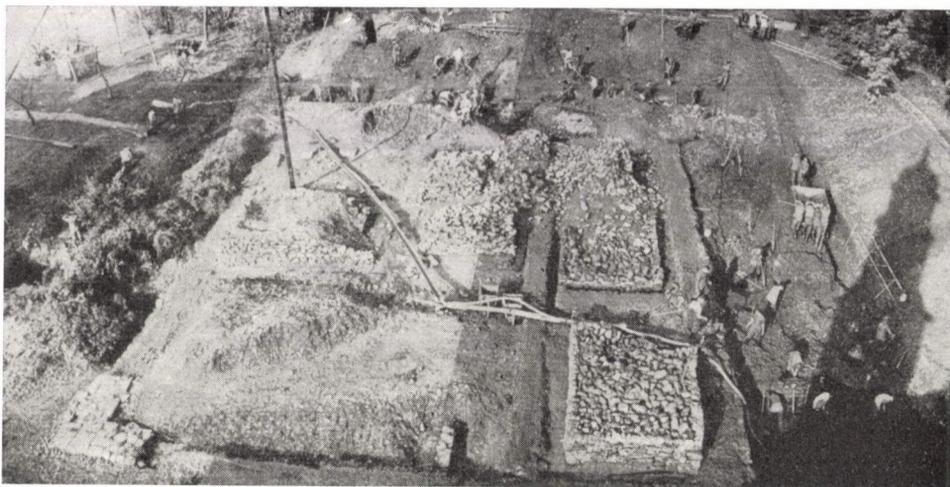
1. Gesamtansicht des Grabungsgeländes. — Az ásátás területe

Die frühe Anlage wurde in Rodewisch bereits im 14. Jahrhundert aufgegeben und durch das bereits geschilderte »feste Hus« ersetzt. Durch die Tatsache, daß der Grundwasserspiegel im Grabungsgelände in 60 cm Tiefe lag, die Grabensohle in etwa 3 m Tiefe festgestellt wurde, ergaben sich bei den Ausgrabungen Schwierigkeiten. Zunächst wurde eine allgemeine Grundwasserabsenkung durch Ablassen der benachbarten Teiche vorgenommen und anschließend mit einer Wasserpumpe das in den Grabungsbereich einströmende Grundwasser abgepumpt. Der unmittelbar das »feste Hus« umgebende Wassergraben war mit der Zerstörung der Gesamtanlage im 17. Jh. zugeschüttet worden. Auf der Sohle befand sich eine etwa $3/4$ m hohe Schlammschicht, die seit Bestehen des Grabens kontinuierlich angewachsen war, ohne daß eine Möglichkeit bestand, den Graben zu entwässern und zu räumen, so daß sich im Schlamm alle organischen und anorganischen Gegenstände und auch Reste der Vegetation ausgezeichnet erhielten. Durch die systematische Freilegung des gesamten Grabenbereiches kamen erstaunlich viel Funde, die der Zeit zwischen dem ausgehenden 12. und beginnenden 17. Jh. angehören, zutage. Die Fundlagen unterstützten nicht nur die Datierungen einzelner Fundgegenstände, sondern erlaubten auch Rückschlüsse auf den oberen Aufbau der Gebäude und ihrer Benutzung. So fanden sich vor den Fenstern der alten Rüstkammer oder des Werkraumes Handwerkszeug aller Art: Hammer, Zangen, Wetzeisen, Scheren, Armbrustbolzenspitzen, sogar Armbrustbolzen mit Holzschaft wurden unversehrt im Graben gefunden. Die Bolzen haben einen eichenen Schaft, der mit Espenholz gefiedert war. An der gleichen Stelle fanden sich Radsporen, Stachelsporen in Bronze und ähnliche Dinge, die mit Sicherheit annehmen lassen, daß in den dort gelegenen Räumen des »festen Huses« einmal die Rüstkammer sich befunden hat. Unmittelbar daneben wurden die Reste von etwa $2 \frac{1}{2}$ Tausend Gefäßen gefunden, die mit der Küche des Hauses in Verbindung gebracht werden müssen. Es fand sich sowohl unglasierte Keramik des 13. Jh. wie farbige Keramik des 16. Jh. Außerdem Waldenburger Steinzeug des 15. und 16. Jahrhunderts.

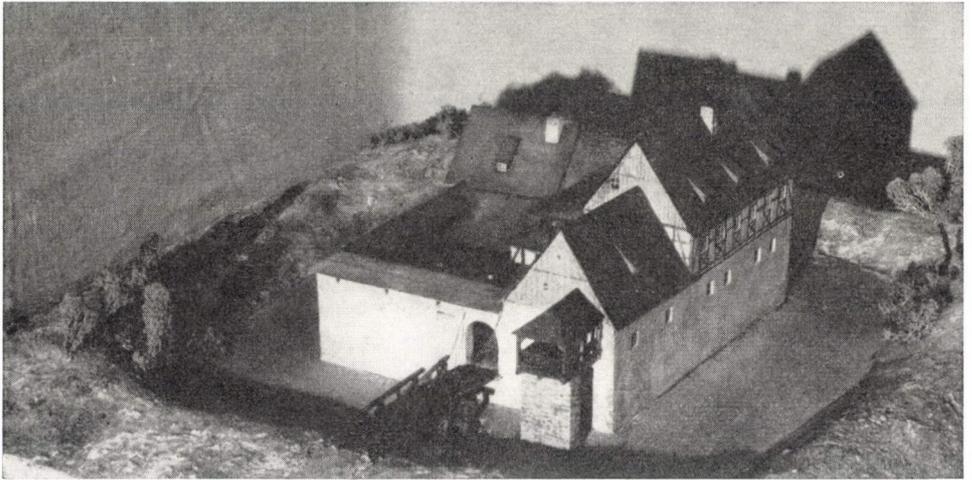
2. Das »feste Hus« Göltzsch, Rekonstruktionsversuch des Zustandes um 1500. — A »szilárd ház« Göltzschben, 1500 körüli állapot rekonstrukciója.

Durch ein umfangreiches Aufmaß aller Bauten wurde deutlich, daß die älteste Bausubstanz aus dem 16. Jh. stammte. Da jedoch aus dem 14. und 15. Jh. urkundliche Nachrichten über ein »festes Hus« in Göltzsch vorlagen, wurde mit archäologischen Methoden der Boden untersucht und in der Nordwestecke des Schloßhofes durch Ausgrabungen eine mittelalterliche befestigte Wehranlage freigelegt. Den Kern bildet die eigentliche Burg mit Wohngebäuden und einem kleinen Burghof. Eine Zugbrücke überquert den etwa 7 m breiten, unmittelbar umgebenden Wassergraben. Ein Erdwall von etwa 2 m Höhe umschloß das »feste Hus« und den Graben, während ein äußerer breiter Graben die innere Wallanlage einschließlich das weit ausgedehnte Vorburggelände, in dem Wirtschaftsgebäude standen, umschloß. Das »feste Hus« hat einen etwa quadratischen Grundriß von 21×21 m. Die Außenmauern besitzen eine Stärke von 1,20 m. Sie sind in Bruchstein, in Schalenbauweise errichtet und in Lehmörtel versetzt. Reste von Kellergewölben wurden festgestellt. Die archäologische Untersuchung der Umgebung, insbesondere des Walles, ergab, daß vor der freigelegten Anlage des sogenannten »festen Huses« bereits im ausgehenden 12. und 13. Jh. eine wesentlich kleinere Anlage bestanden haben muß. Wir kennen aus alten Abbildungen und durch ergänzende Untersuchungen ähnlicher Ringwallanlagen den Typus dieser frühdeutschen Wehrbauten. Auf kleinen Inseln, deren \varnothing zwischen 5 und 20 m liegen, befinden

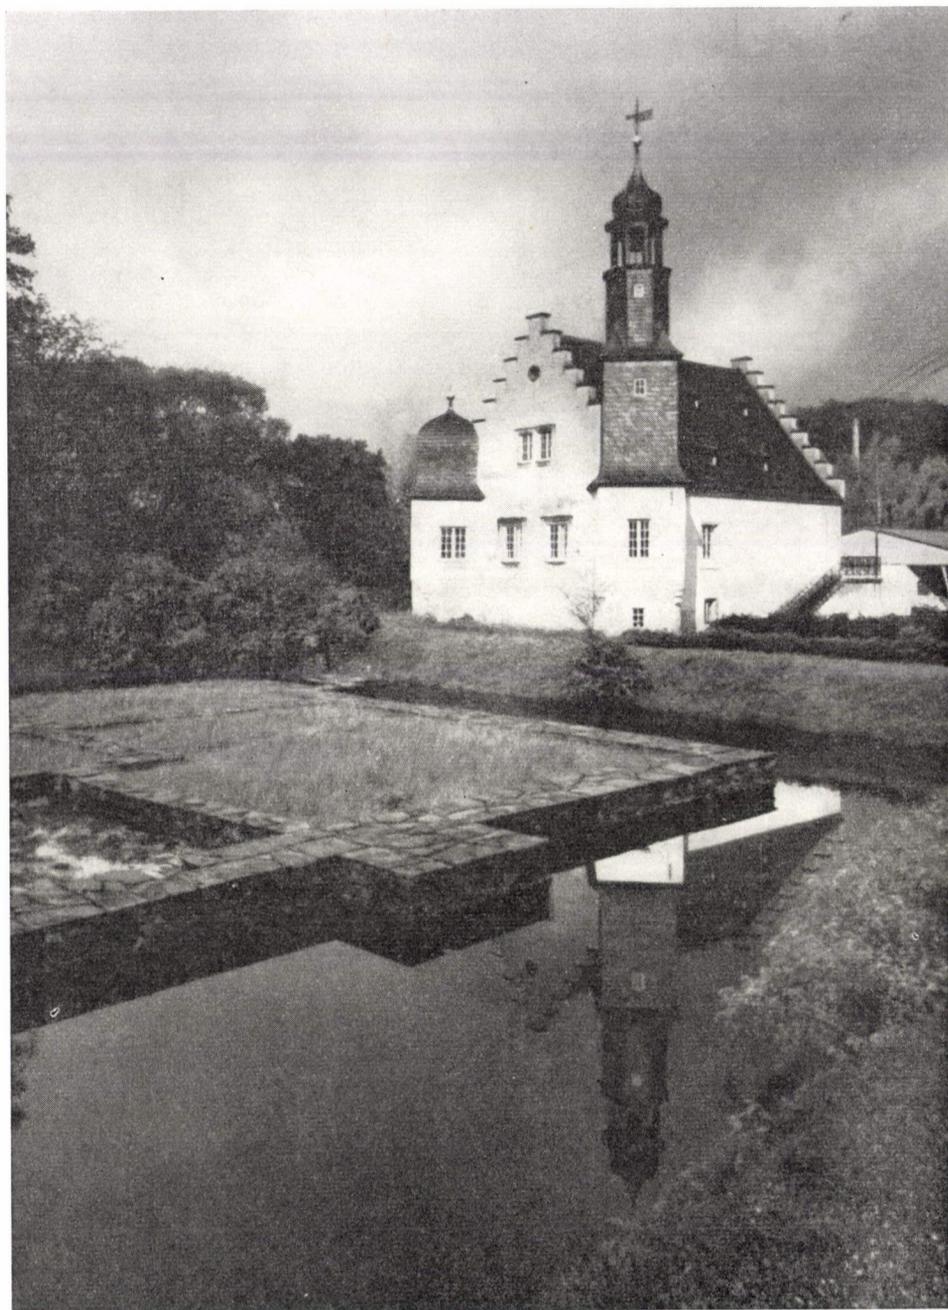
19. Schlösschen Göltzsch mit dem hergestellten Wassergraben. — Göltzsch kiskastélya
a helyreállított vizesárokcal

zu verhindern. Das Mauerwerk wurde mit verlängertem Zementmörtel gebunden und mit einer bruchrauen Schieferplatte, die in dem benachbarten Theuma gebrochen wurde, abgedeckt. Die unterkellerten Räume mit den noch sichtbaren Gewölbeanfängen wurden mit Steinplatten ausgelegt und der kleine Burghof mit den angrenzenden nicht unterkellerten Räumen mit Rasen eingesät, so daß heute ein sehr klares Bild der ursprünglichen Anlage im Grundriß sichtbar ist. Die Fundamente der hölzernen Zugbrücke liegen im Wassergraben und werden durch das Wasser ausreichend konserviert. Der Wassergraben selbst ist mit einer durchschnittlichen Breite von 7 m wiederhergestellt. Der umgebende Wall wurde mit den Massen des Burggrabens wieder aufgefüllt.

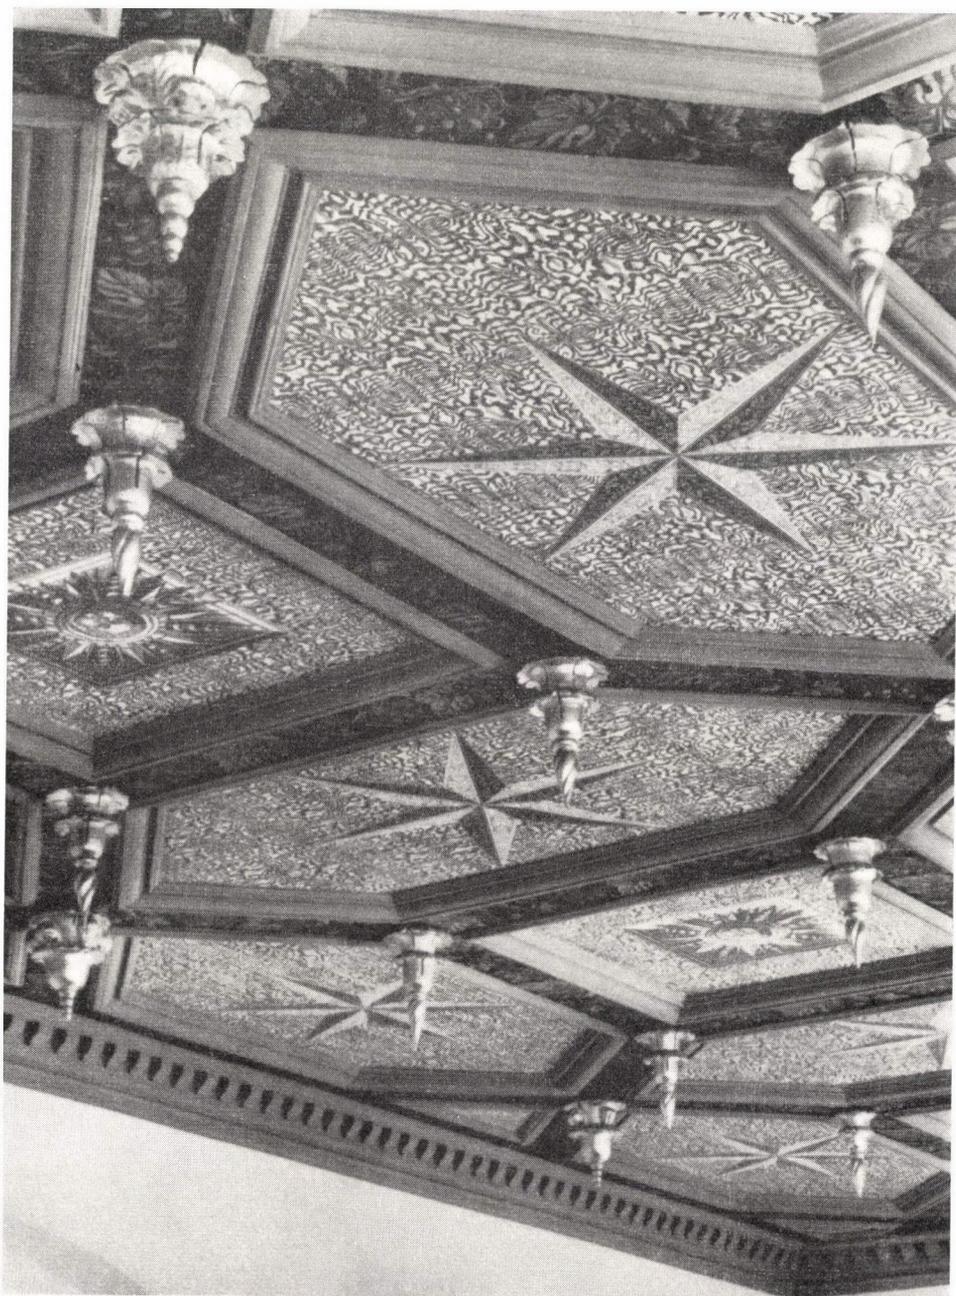
20. Zappfendecke in d. Schlösschen — Részlet az előadóterem mennyezetéről a kastélyban

Im unmittelbar benachbarten ehemaligen Herrenhaus, ein Bau aus dem 17. Jh., wurden für die Ausgrabungsfunde 4 Räume eingerichtet, die den Anfang für den Aufbau des Heimatmuseums bildeten. In ihnen finden die Entwicklung des alten Messingwerkes, dessen 400jähriges Werksarchiv erhalten blieb, sowie die Entwicklung der heimischen Wäscheindustrie des 19. und 20. Jahrhunderts eine gute Darstellung. In einer kleineren naturwissenschaftlichen Abteilung wird die Geologie und Mineralogie der engeren Heimat dargestellt. Hinzu kommt eine Unterrichtung über die Geschichte der örtlichen Arbeiterbewegung. Nach dem Ausbau dieses Museums, das in der Öffentlichkeit eine sehr starke Resonanz fand, wurde der Wunsch nach einem weiteren Ausbau der alten Gutsanlage zu einem kulturellen Mittelpunkt des Siedlungsbereiches längs der Göltzsch laut. Dieser Siedlungsraum umfaßt heute etwa 100 000 Menschen. So wurde, um der Forderung nach einer Stätte musischen Wirkens nachzukommen, das kleine Renaissanceschloß, das zuletzt als Scheune verwandt wurde und einstmals Wohnsitz des Hans von der Planitz war, als Kulturhaus ausgebaut. Nach der baulichen Rekonstruktion des Äußeren erfolgte im Inneren die Restaurierung eines etwa 60 m² großen Saales, der für die Durchführung von Kulturveranstaltungen besonders geeignet erschien. Durch das Institut für Denkmalpflege wurde eine aus dem Schloß Niederrödern stammende Renaissancedecke, die fast auf den Zentimeter genau in den vorhandenen Raum hineinpasste, eingebracht. Als besonderen Schmuck weist die Decke Flasern auf, d. h. die mit Profilen eingerahmte Kassettendecke ist mit Holzschnittdrucken beklebt. Die Holzschnitte haben die Struktur einer Holzmaserung und sind mehrfarbig gedruckt. Diese Form der Dekoration von Decken und Ausstattungsstücken war in Sachsen im 16. Jh. weit verbreitet. Man konnte über diesen Weg teure Holzintarsien ersetzen und den Baugliedern dekorative Wirkung geben. Für die Restaurierung war es notwendig, daß neue Druckstöcke geschnitten wurden. Dies war anhand der noch erhaltenen Reste ohne besondere Schwierigkeiten möglich. Die Zapfen der Decke wurden echt vergoldet. Die Ausstattung des Raumes wurde durch

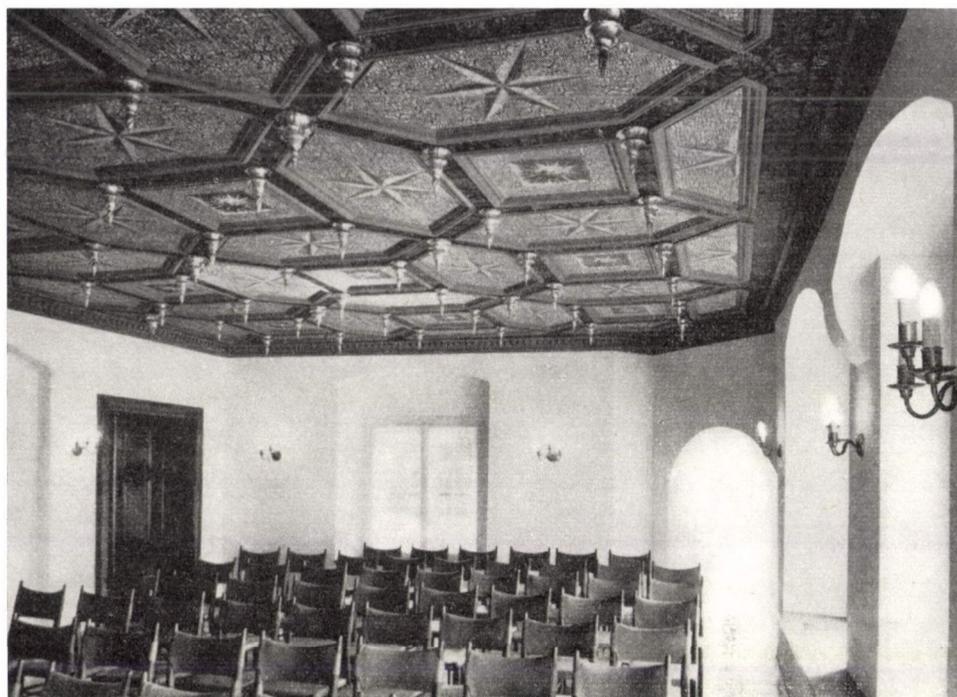
21. Vortragsaal in d. Schlösschen — Előadóterem a kiskastélyban

den Lehrstuhl für Raumkunst an der Technischen Universität Dresden in Zusammenarbeit mit dem Institut für Denkmalpflege entworfen. Der Saal kann für Konzerte mit etwa 100 Stühlen ausgestattet werden. Es ist jedoch auch möglich, den Raum mit Tafeln zu bestellen, um ihn für Konferenzen, Empfänge oder ähnlichem zu nutzen. Neben dem repräsentativen Saal ist noch ein kleinerer Besprechungsraum mit Garderobe angeordnet. Die Beheizung bereitete insofern Schwierigkeiten, als es die Architektur des Raumes nicht zuließ, Heizkörper sichtbar aufzustellen. Aus diesem Grunde wurde eine Infrarot-Fußbodenheizung verwandt. In dem mit Friesen gegliederten Fußboden sind quadratische Parkett-Tafeln von 80×80 cm eingelassen. In diesen Tafeln befinden sich unter dem Parkett die Heizdrähte in entsprechenden Isolierungen. Der Fußboden kann in drei Heizstufen geschaltet werden. Die Heizart hat sich seit 5 Jahren gut bewährt. Der Saal zeigt nach der Wiederherstellung ein sehr festliches Gesicht und wurde Mittelpunkt eines lebendigen künstlerischen Wirkens.
