REKONSTRUKCIÓK ÉS BEMUTATÁSUK AZ AQUINCUM NAGYSZOMBAT UTCAI AMFITEÁTRUMNÁL

TIMÁR LŐRINC¹

Magyar Régészet 11. évf. (2022) 3. szám, pp. 10–15. <https://doi.org/10.36245/mr.2022.3.2>

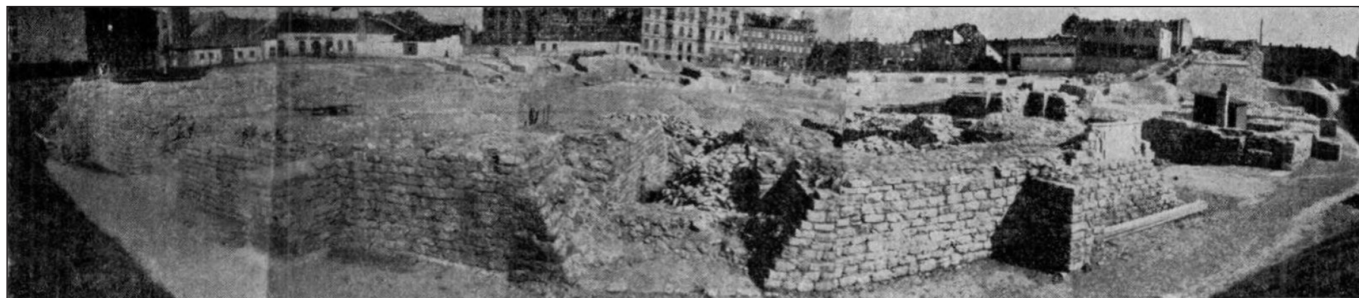
5. kép. „A legépebben megmaradt negyed”, több felvételtől összeállított panorámafotó (Gerő 1941, 318, 3. kép).

A kép előterében a jobb oldalon jól látszik a kiugró falpillér; minden valószínűség szerint már konzervált állapotban.

A fotó egyik érdekessége, hogy a falpillér mögött a faltetőn az amfiteátrum építési feliratának tartott domborművet láthatjuk, ami 1927-ben került elő a Viador u. 8. alatti ház építésekor (jelenleg az Aquincumi Múzeum kőtárában található, 63.10.28 ltsz., másolata a Flórián téri aluljáróban van kiállítva)

Ahogy a fentiekben utaltunk már rá, a külső fal szakaszainak közepén egy-egy kiugró rövid falszakasz figyelhető meg (2. kép F). Ezeket a romok rekonstruálásakor támpilléreként falazták föl. A publikált ásatási fotók alapján (5. kép) feltételezhetjük, hogy a közülük egyik sem maradt meg számottevő magasságig; így nem elképzelhetetlen, hogy féloszlopok álltak rajtuk, de ásatási dokumentáció hiányában ezt nem lehet megítélni. Ugyanez vonatkozik arra a kérdésre is, hogy a jelenlegi alaprajzot mennyiben tekinthetjük teljesnek, és nem volt-e még egy pillérsor a ma ismert külső főfalon kívül. A katonavárosi amfiteátrum ásatásakor előkerültek ugyan építészeti tagozatok (SZILÁGYI 1956, 13; NAGY 1943, 374), de azok nem nyújtottak támpontot a homlokzat kialakítására vonatkozóan. Gerő L. tanulmányában részletesen leírja feltételezéseit, amelyek alapján a homlokzati nyílásokat rekonstruálta (GERŐ 1941, 321–322), de az általa leírt megfontolások nincsenek különösebben alátámasztva.

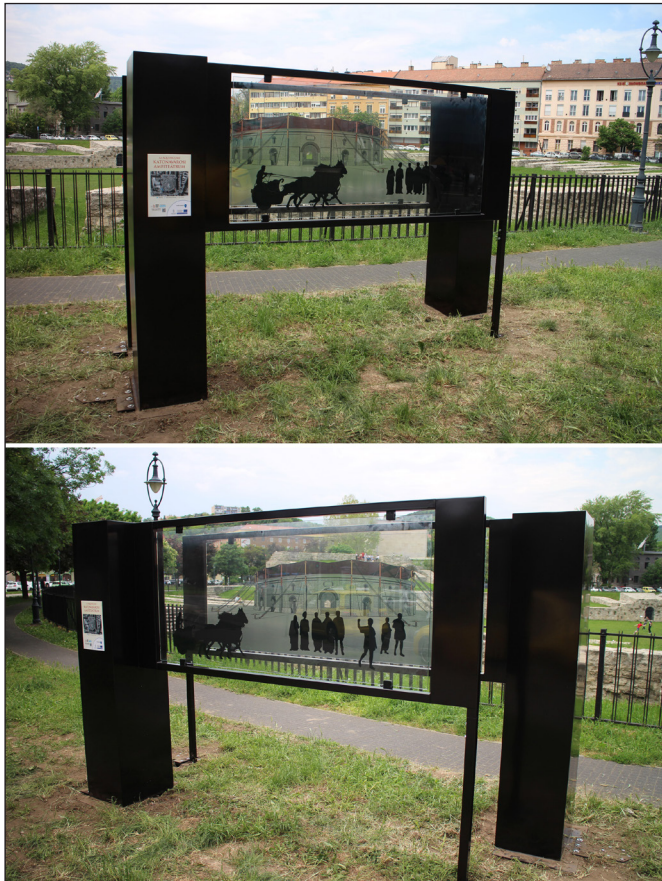
7. kép. Az A1-A2 összetett tábla két különböző irányból nézve
(Timár L.)

Az A1-A2 jelű tábla a katonavárosi amfiteátrum Pacsirtamező út felőli oldalán áll. A tábla voltaképpen két nagyobb (fekvő téglalap alakú, 90 x 200 cm-es és 90 x 240 cm-es) üveglapból áll, egyiken árnyalakok láthatóak, a másikon az amfiteátrum egy lehetséges rekonstrukciója. A két üveglap egymástól kb. 60 cm távolságra van, így a tábla előtt elhaladó szemlélő előtt – a 70–80-as években népszerű „úszós” tollat idézve – az ábrák egymáshoz képest elmozdulva a mozgás illúzióját keltik. Az amfiteátrumot viszonylag nagy, 120 fokos látószöggel ábrázolja a rekonstrukciós rajz az arénába vezető bejárat irányából; ez azt eredményezi, hogy a kép előtt elhaladva bármilyen szögből nézve úgy látjuk, mintha szemből látnánk a bejáratot. Az épület körül a *velarium* felhúzásához telepített csörlők láthatók. Habár ez a részlet erősen idealizált, mégis szükség volt rá, hogy ne legyen üres a kép épület körüli része (a nagyobb betekintési szög biztosítása érdekében az amfiteátrum épülete csak a kép kb. háromnegyedét foglalhatta el). Végző soron három síkja van az ábrázolásnak: az első üveglapon vannak az árnyalakok, a másodikon az amfiteátrum épülete és a harmadikat (mint háttér) a táblák mögött elmosódottan látszó épített környezet adja. Az installáció előtt elhaladva a három,

egymáshoz képest változó sebességgel elmozduló kép térbeli – szinte hologramszerű – hatást kell (7. kép).

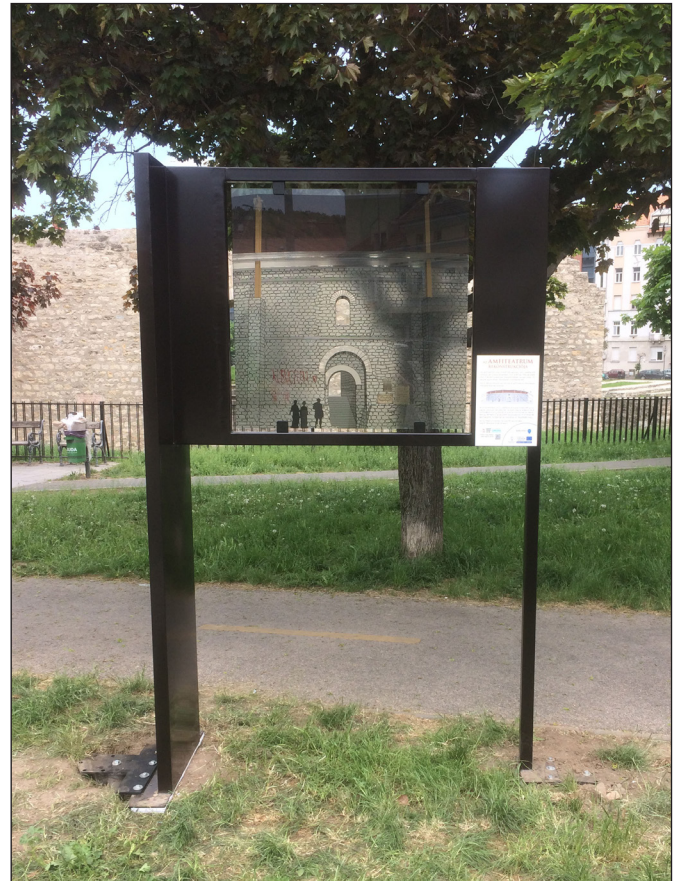
8. kép: Az A3 átnézeti rekonstrukció a helyszínen fölállítva
(Timár L.)

Az A3 jelű tábla a Katyni Mártírok tere felé néző sarkon áll. Ezen az amfiteátrum egy szeletének átnézeti rekonstrukciója látható; ez egy olyan rajz, amely a romokkal összenézve az adott falszakasz rekonstruált képét mutatja, hasonló módon, mint a carnuntumi Heidentor (Ausztria) mellett található installáción. Jelentős különbség van azonban a két helyszín között: a carnuntumi épületmaradvány magában áll egy mezőn, nincs a közelében zavaró építmény, és a maradványok teljes egésze látható egy pontból.

Sajnos a Nagyszombat utcai amfiteátrum esetében a nézőpont és a tábla helyszínének kiválasztásánál rengeteg kötöttség volt: nemcsak a járda és a kerékpárút vonalvezetésére kellett figyelemmel lenni, hanem a tűzcsapra, a hozzá tartozó tűzivíz-vezetékre és számos földkábelre is. A tábla alapozása talajcsavarokkal történt; ezek behajtásakor derült ki, hogy a földfelszín alatt olyan építési törmelék is található, amely az adott helyen lehetetlenné tette a lerögzítést. A fenti kötöttségek miatt a táblát csak úgy lehetett elhelyezni, hogy az amfiteátrum körüli fasor egyik fája is beelég a látványba; ezért a táblán lévő rekonstrukciós rajz is elég nagy fedettséggel készült, hogy a törzset és a leveleket ki tudja takarni a rajta lévő ábra. A táblán ettől függetlenül keresztül lehet nézni, és az amfiteátrum szemben lévő lépcsőfeljárójának rekonstrukcióját láthatjuk rajta. A léptéket árnyalakok, római graffitik és falragaszok érzékeltetik (8. kép).
