A VESZPRÉMVÖLGYI APÁCAKOLOSTOR RÉGÉSZETI KUTATÁSÁNAK LEGÚJABB EREDMÉNYEI

HÉCZEY-MARKÓ ÁGNES–KOPPÁNY ANDRÁS*

Keywords: Veszprém, medieval convent, architecture

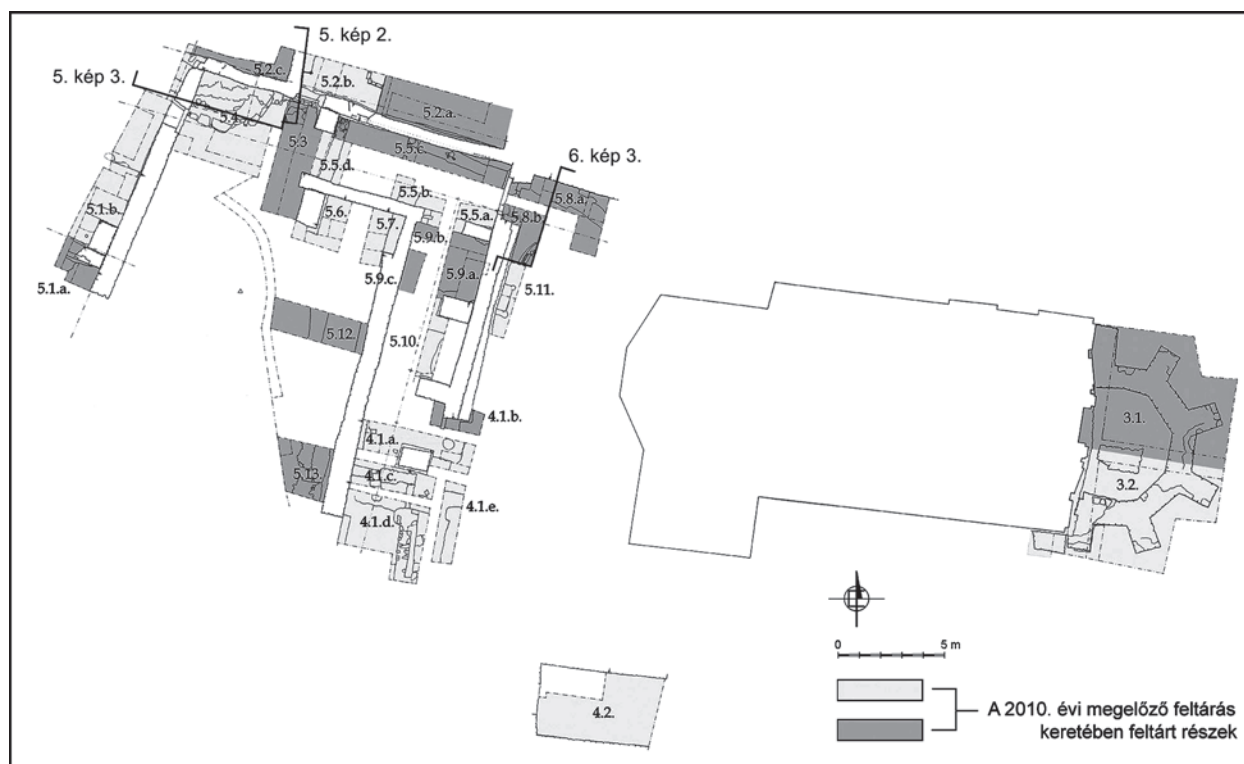
1. kép. Veszprémvölgy. A 2010. évi régészeti feltárás összesítő, árokszámozást tartalmazó alaprajza, az 5. kép 2–3 és a 6. kép 3. rajznézetei vonalainak jelölésével (Rajz: Héczey-Markó Ágnes)

2010-ben négy területen folytattuk a kutatást (1. kép).

1. Befejeztük a középkori templomok feltárását.
2. Nagy felületen rábontottunk az Árpád-kori templomtól nyugat felé elhelyezkedő területre és az egykor itt állt épületrészek maradványaira.
3. Befejeztük az Árpád-kori templomtól délre fekvő, kis területű temető feltárását. Itt került elő 2001-ben egy rozmáragyarból készült, a 11. század végére, a 12. század elejére datálható, díszes Tau-botvég.¹⁶
4. Új feltárás keretében kutattuk a kolostorudvart övező északi és nyugati épületszárnyakat.

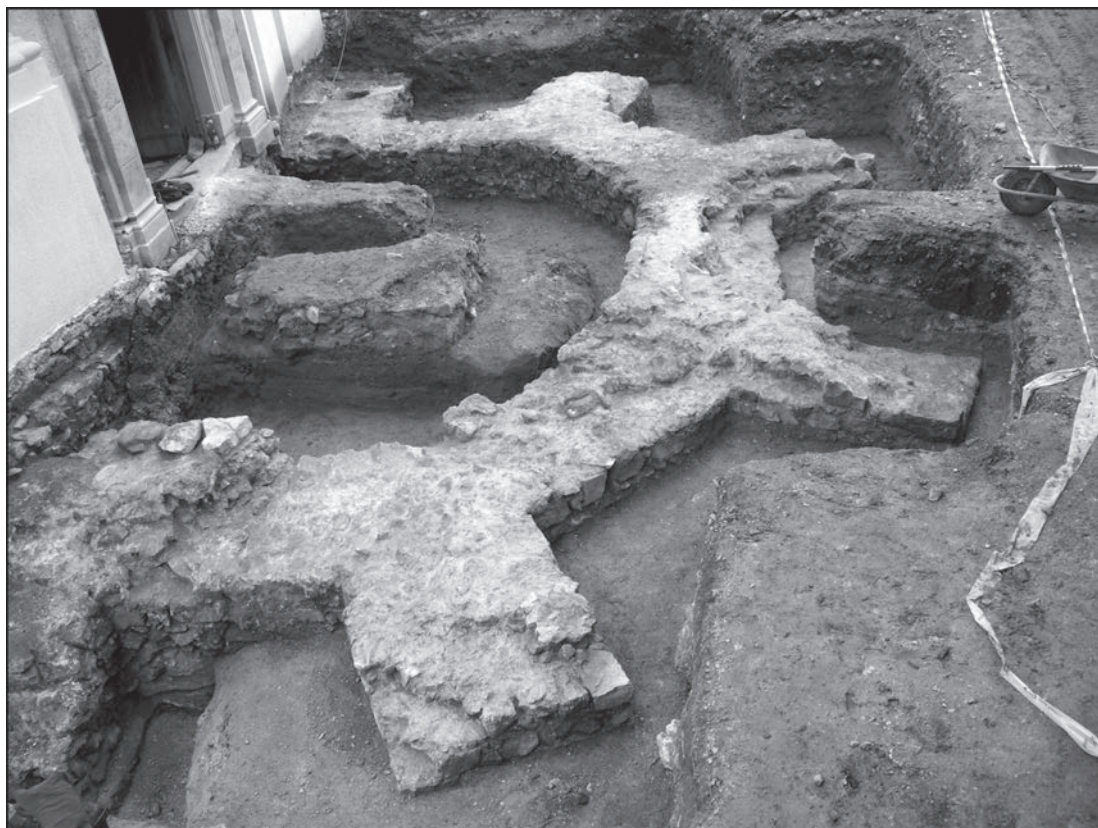
2. kép. Veszprémvölgy. A késő gótikus templom szentélye a teljes feltárás után, a barokk jezsuita templom kapujának előterében (Kupovics Renáta felvétele)

A már említett 18. századi barokk jezsuita kápolna gyakorlatilag e késő középkori templom hajójára épült fel, úgy, hogy északi falát közvetlenül a középkori falazatra építették, déli falát pedig a középkori déli fal belső síkja elé. 1998–2002-ben teljesen feltártuk ennek a templomnak a hajóját, és néhány árokkal tájékozódunk a gótikus szentély kialakításáról is. A szentély teljes feltárására 2010-ben került sor (2. kép).

A nyolcszög öt oldalával záródó, sarkain összesen hat támpillérrel erősített szentély falait a barokk templom építésekor, az 1740–1770-es években – a déli szentélyfal rövidebb, nyugati szakaszának kivételével – megközelítőleg egységes szintre, az alapfalakig bontották vissza. A falakat a sárga altalajba alapozták. A déli szentélyrészt magában foglaló szelvény délnyugati

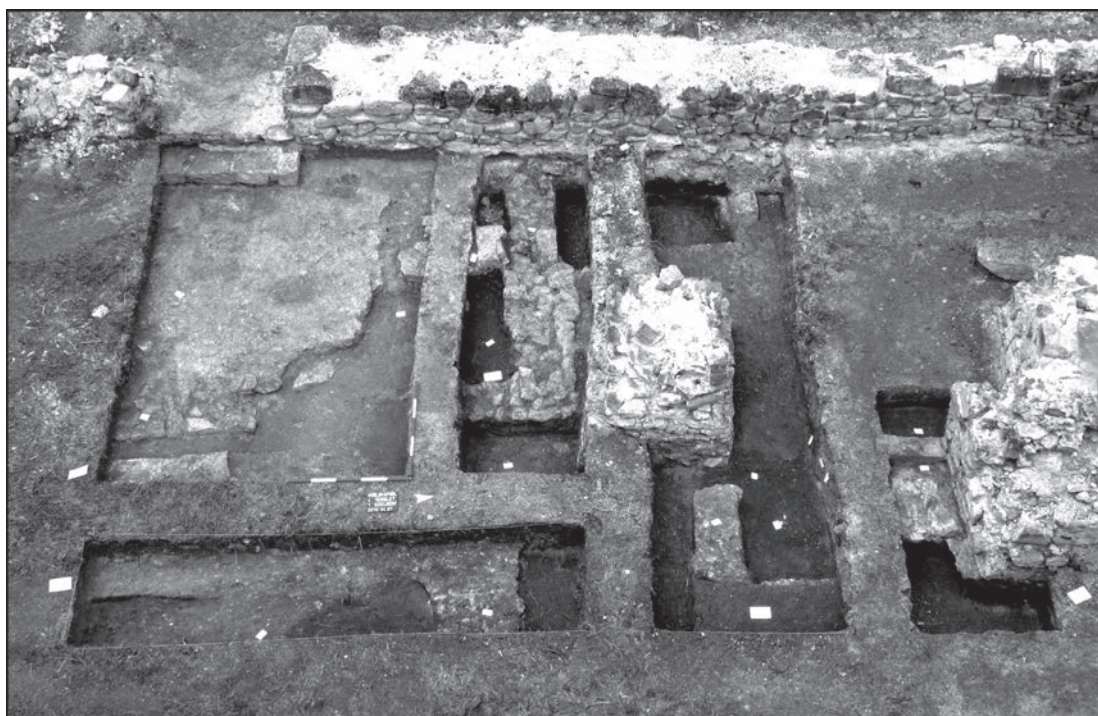
3. kép. Veszprémvölgy. A késő középkori udvari folyosó által vágott 14. század végi épület maradványa (Koppány András felvétele)

A 2010-es kutatás alapján, amelynek során sikerült feltárnunk az épület északi végét, megerősíthetjük azt a hipotézist, hogy az épület azonosítható a Konch mester által építetttel (3. kép).

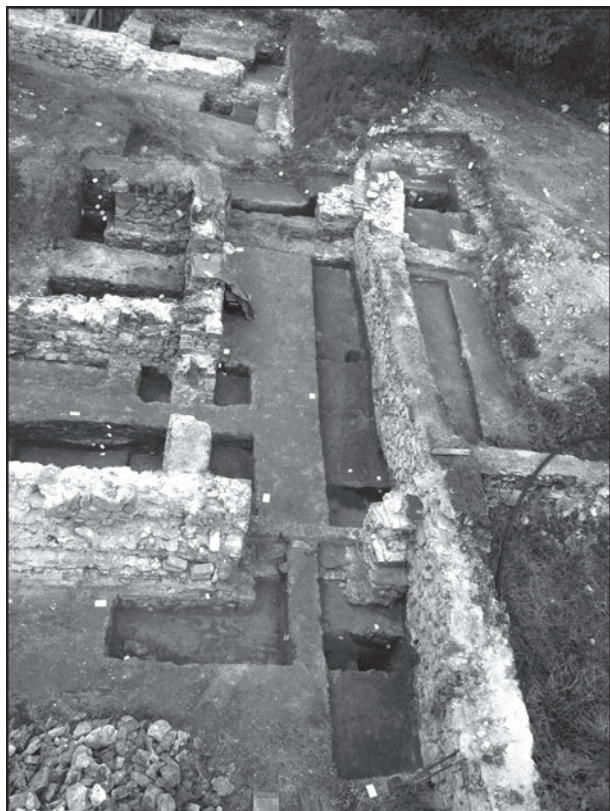
4. kép. Veszprémvölgy. Összkép a nyugati és északi épületrészeknél végzett kutatásról (Koppány András felvétele)

A trapéz alakú kolostorudvar északi felét és az udvart észak és nyugat felől övező épületeket az 1998–2002 közötti kutatási időszakban csak egy-egy árokkal tudtuk átvágni. 2010-ben került sor a terület részletesebb kutatására. A kutatás végső célja itt nem az épületszárnyak teljes feltárása volt, hanem az udvart övező falazatok helyreállíthatóságának biztosítása. Végül a középkori udvart övező épületszárnyak csatlakozását tártuk fel viszonylag széles árkokkal, mindkét irányban 12 méter hosszan (4. kép).

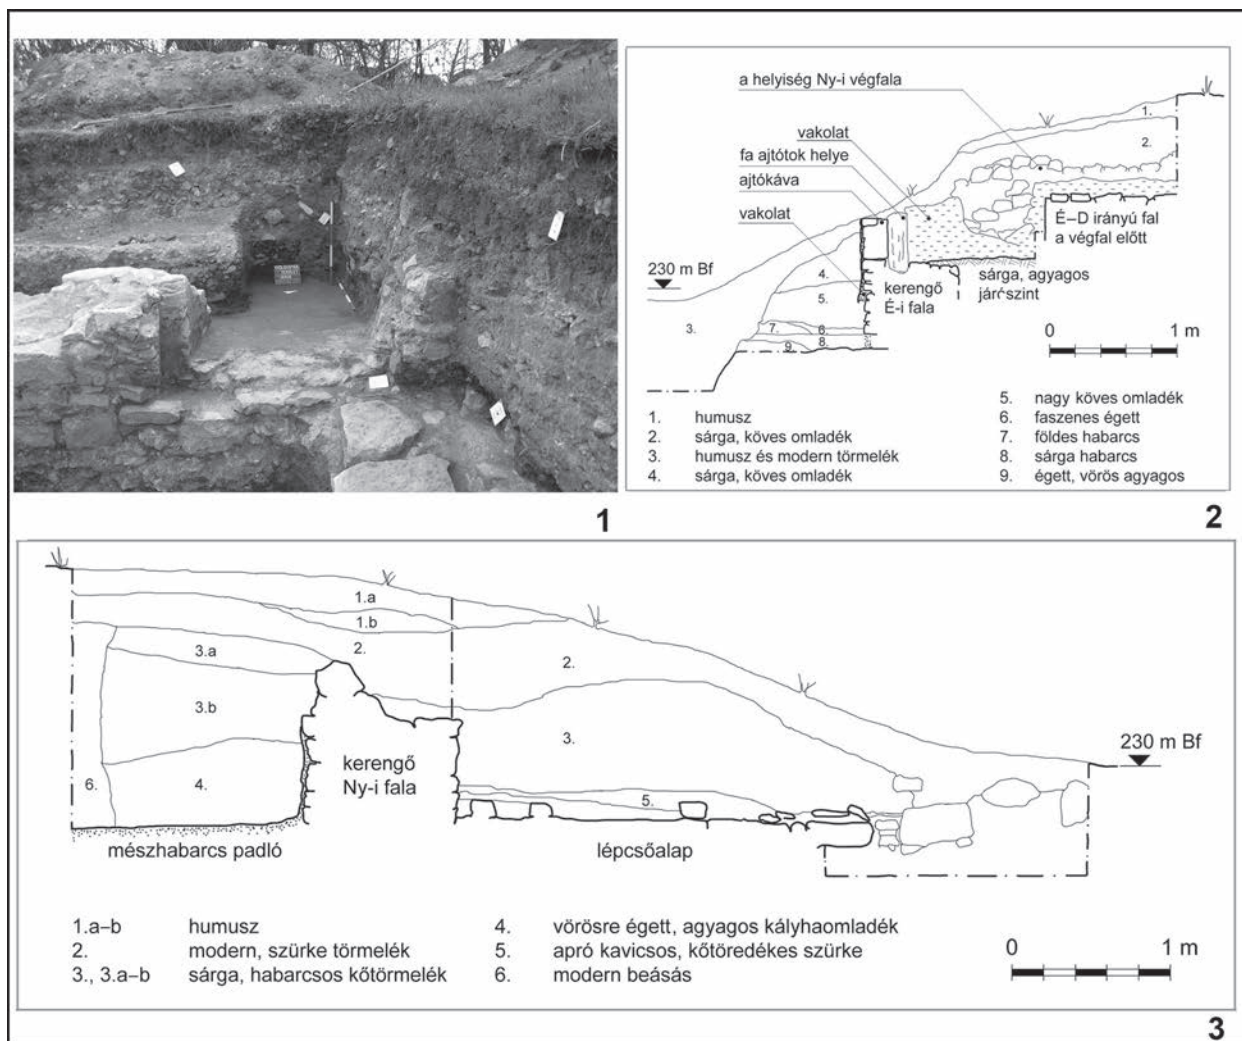
5. kép. Veszprémvölgy. 1: A nyugati szárny helyiségébe nyíló udvari ajtó maradványa (Koppány András felvétele); 2: Az 5.2.b és 5.3. árkok nyugati metsztfala. Az északi, emelt padlójú helyiségbe vezető ajtó maradványa (Rajz: Héczey-Markó Ágnes); 3: Az 5.1.b és 5.4. árkok északi metsztfala. A nyugati szárny belső terének maradványa és a külső járszint az udvar északnyugati sarkában lévő lépcsőalap előterében (Rajz: Héczey-Markó Ágnes)

válaszfalat feltételezhetünk. Az észak felé eső helyiségben a terrazzopadló felett nagy mennyiségű vörösrre festett vakolattöredéket tartalmazó omladékréteg feküdt, felette az épület falomladéka. A helyiség közvetlen ajtóval nyílt az udvar felé. Az ajtónyílás külső homlokzati síkján jól láthatóak az egykori kőkeret fészkei (5. kép 1).

A nyugati és az északi kolostorszárny csatlakozásánál, az udvari falsarokban lépcsőalapozást tártunk fel. A lépcsőalap előterében megmunkálás nyomait őrző nagyméretű, nem teljesen kidolgozott vörös kőfaragványokat – köztük malomkövet – építettek a járófelületbe (5. kép 2).

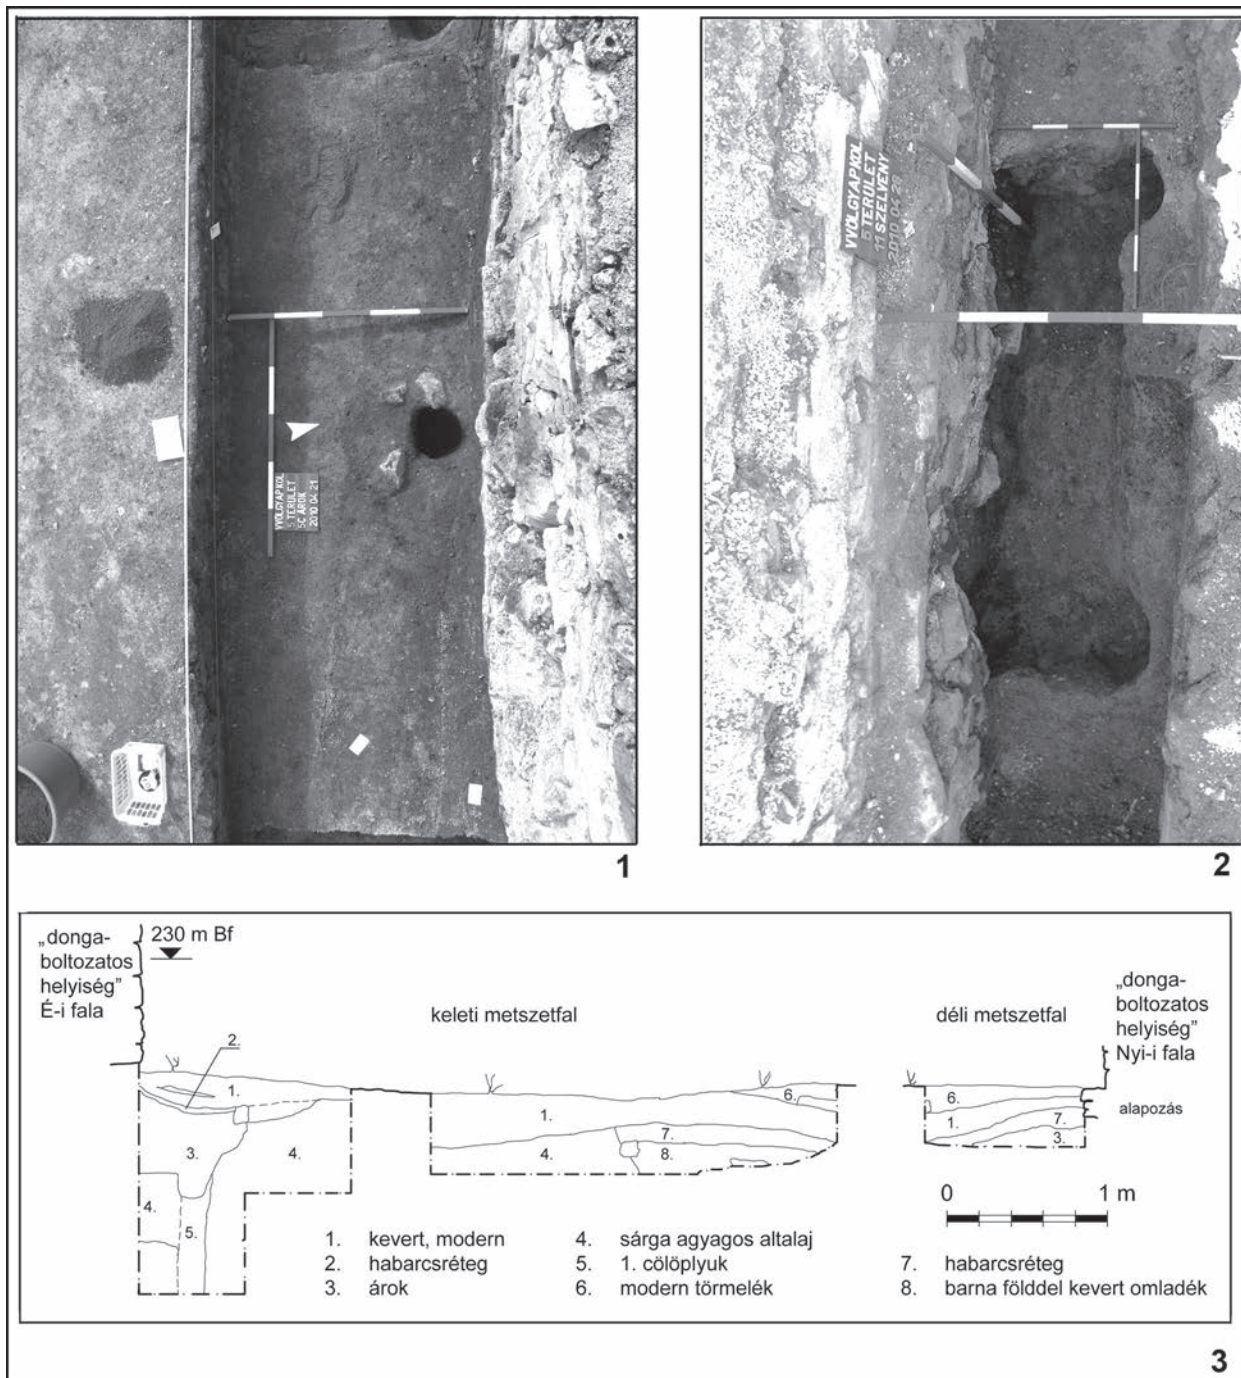
6. kép. Veszprémvölgy. 1: Az északi udvari épületszárny előtti folyosón feltárt árok, még 13. századi betöltésének kibontása előtt, utólag beleásott cölöplyukkal; 2: Faszervezetes objektum a keleti kolostorszárny északi végén álló, dongaboltozatos helyiség belső terében, az udvari fal síkja előtt (Koppány András felvételei); 3: Az 5.9. és 5.5. árkok nyugati metszete, a rajz bal oldalán a 13. századi betöltést tartalmazó árokkal (Rajz: Héczey-Markó Ágnes)

A keleti szárnyat záró téglaboltozatos helyiségben, a helyiség udvar felőli falának belső oldalán négyzetes objektumot tártunk fel, két belső sarkán cölöplyukakkal. Betöltéséből 14. századi kerámia került elő. Az objektum a földszinti helyiségben álló faszerkezetes építmény lehetett (6. kép 2).

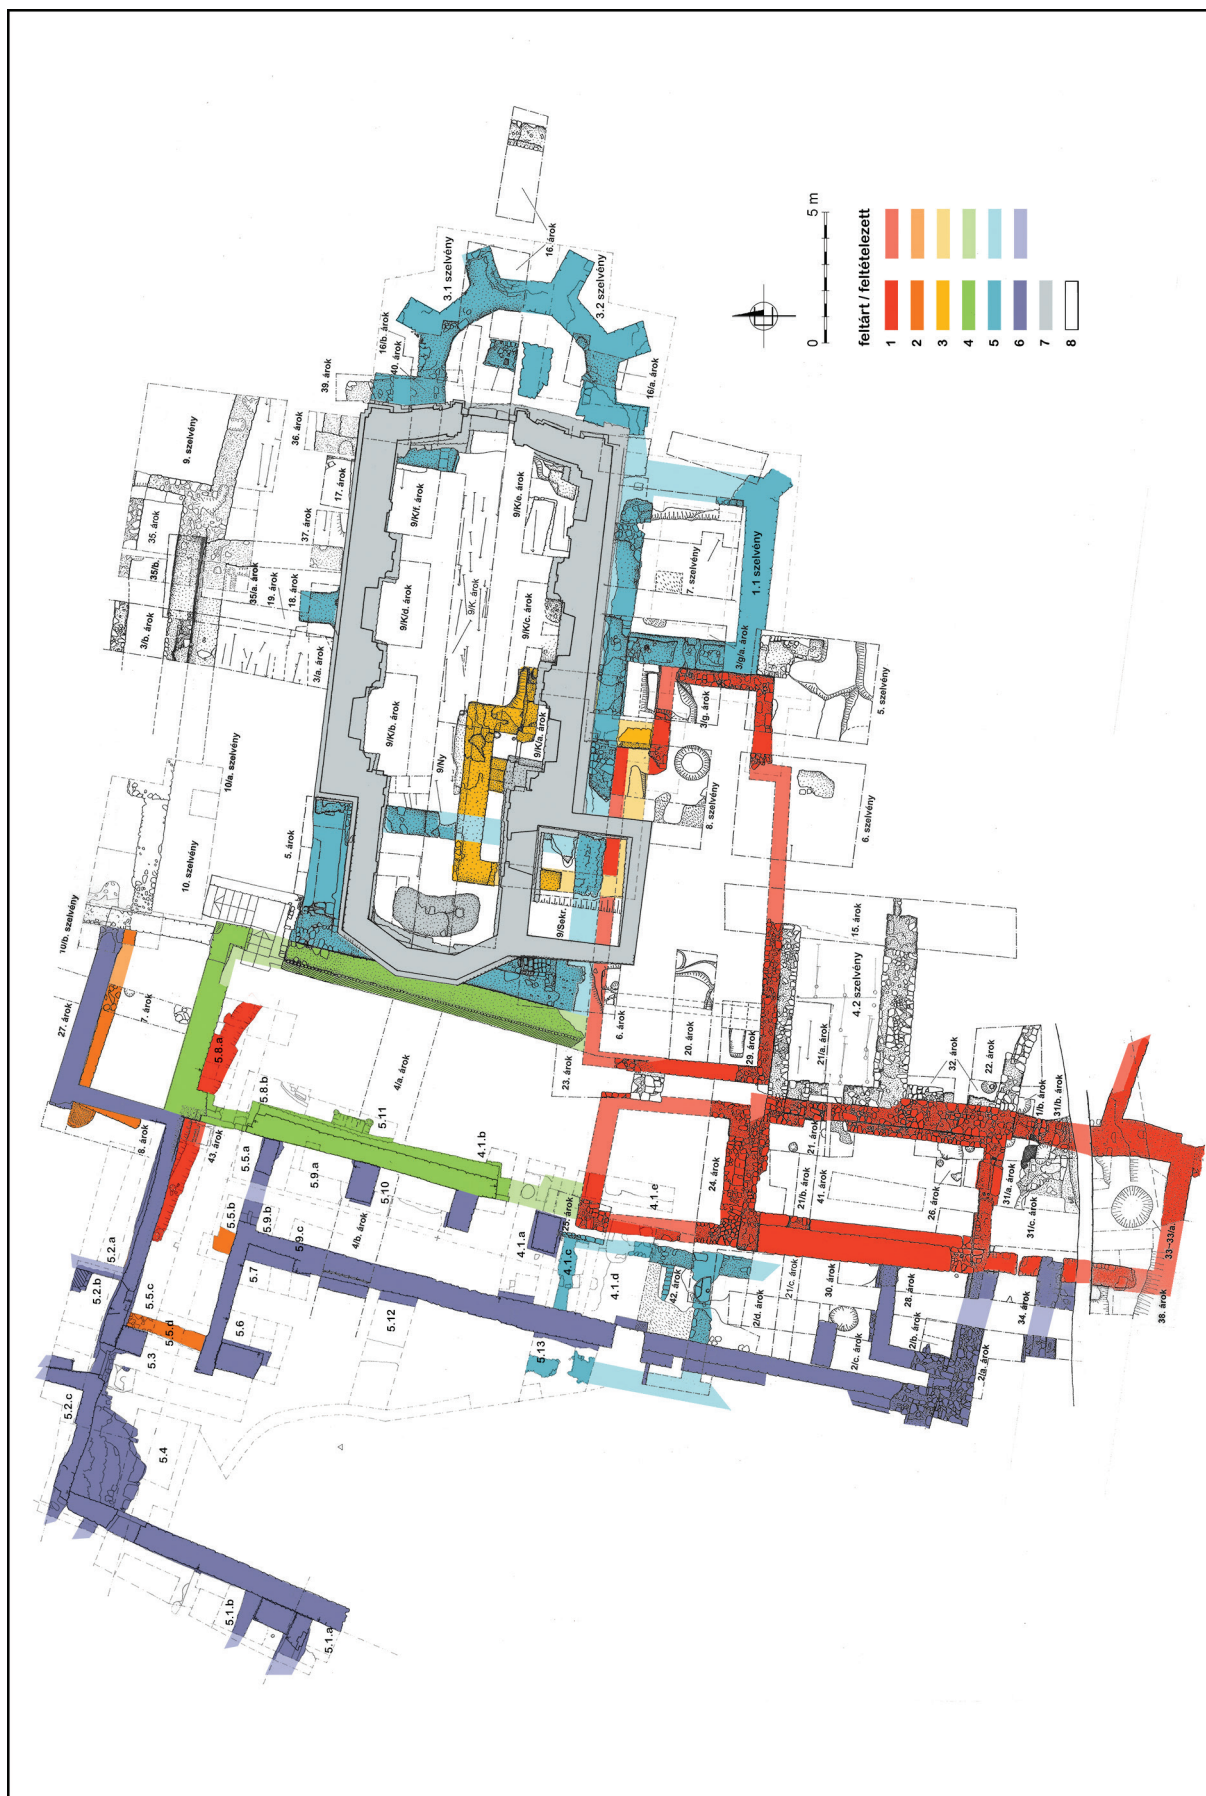
8. kép. Veszprémvölgy. A kolostor épületegyüttesének periodizációs alaprajza a 2010. évi kutatási eredmények ismeretében. 1: Legkorábban a 11. századra, legkésőbb a 13. század elejére datálható épületek; 2: 13. századi épületmaradványok; 3: 14. század elejére tehető oldalkápolna; 4: 14. század során kiépült épületrész; 5: 14. század végén, a 15. század elején kialakított épületszármayak és gótikus templom; 6: A 15. század során felépült épületrészek (zárt udvaros épületegyüttes); 7: 18. századi építkezés – jezsuita templom; 8: Középkori falmaradványok (Rajz: Hécey-Markó Ágnes)

Végül a 15. század során elbontották a Konchféle épületet. A teljes keleti szárny előtt folyosót alakítottak ki úgy, hogy az az északi szárny elé is befordult. Ezzel egy időben – vagy ezt követően – épült fel a trapéz alakú udvart övező épületegyüttes, és nyerte el a kolostor legnagyobb ismert kiterjedését (8. kép).

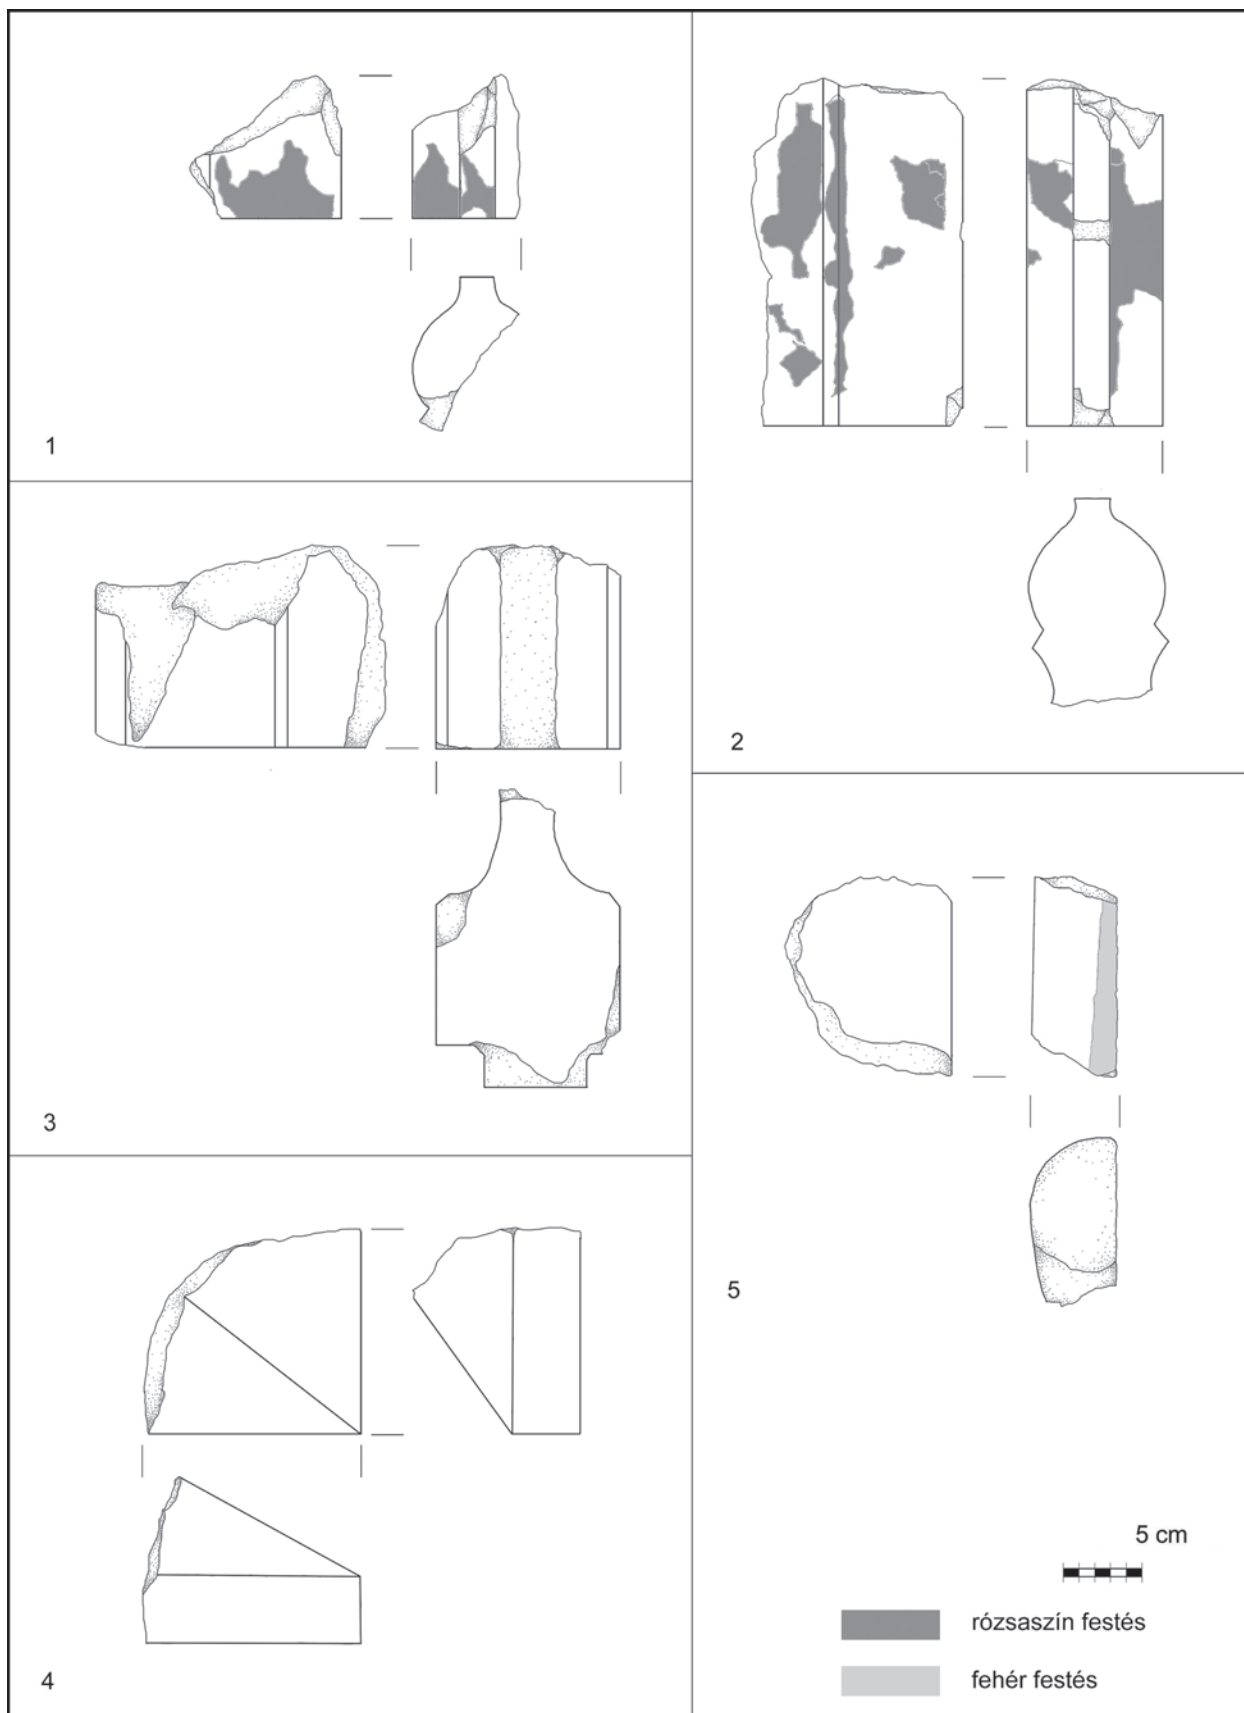
11. kép. Veszprémvölgy, kőfaragványok. 1-2: Zsigmond-kori gótikus bordatöredék a gótikus szentélyből; 3: Boltozati bordatöredék a dongaboltozatos helyiség betöltéséből; 4: Középkori gyámkő vagy lábazati faragott köelem a nyugati épületszárnyból; 5: Román tagozattöredék az északi épületszárnyból (Felmérés és rajz: Héczey-Markó Ágnes)

A szentély kutatása során összesen három kőfaragvány került elő. A fal, illetve az oltáralap omladékából két vörös kőből faragott körtetag-töredéket ismerünk, amelyek egykor feltehetően a szentély boltozatához tartoztak. A kisebb töredéken vörös festésnyomokat, a nagyobb, épebb darabon fehér meszelésnyomokat fedezhetünk fel. A faragott kövek közül még egy sokszögletesre munkált lábazati vagy párkányelem érdemel említést.
