ÚJABB KUTATÁS A KAPOSSZENTJAKABI APÁTSÁG TEMPLOMÁNAK TERÜLETÉN

MOLNÁR ISTVÁN*

The Benedictine abbey of Kaposszentjakab (Zselicszentjakab) was founded in 1061. Its remains were excavated by Emese Nagy in 1960–1966. Although the reconstruction of the abbey church has since long intrigued research, it is still uncertain whether the earliest abbey church had an axial or a central structure. The new excavations in 2013–2014 unearthed sections of the foundations of a church built prior to the abbey's foundation. The remains of this early church were incorporated into the new building. The church was rebuilt during the Gothic period, when it received a vaulting.

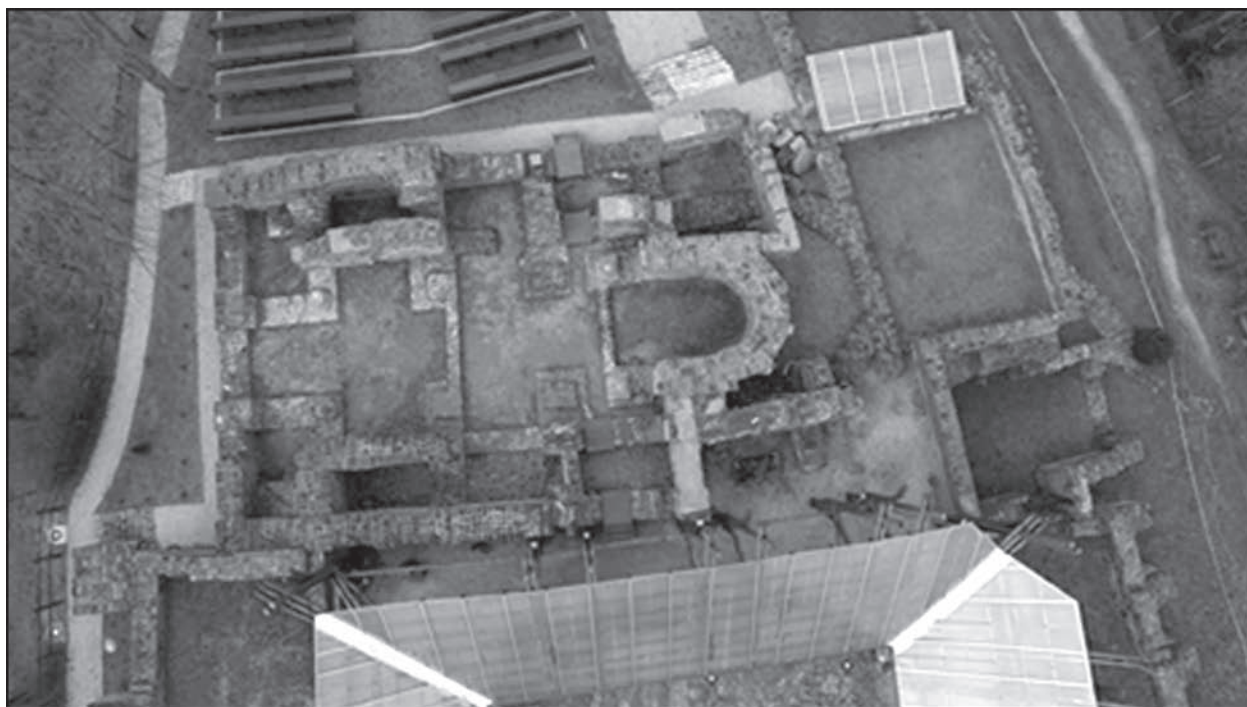
2. kép. Kaposszentjakab. Légi felvétel az apátság templomáról (Pazirik Kft. felvétele)

Fig. 2. Kaposszentjakab. Aerial photo of the abbey's church (photo by Pazirik Kft.)

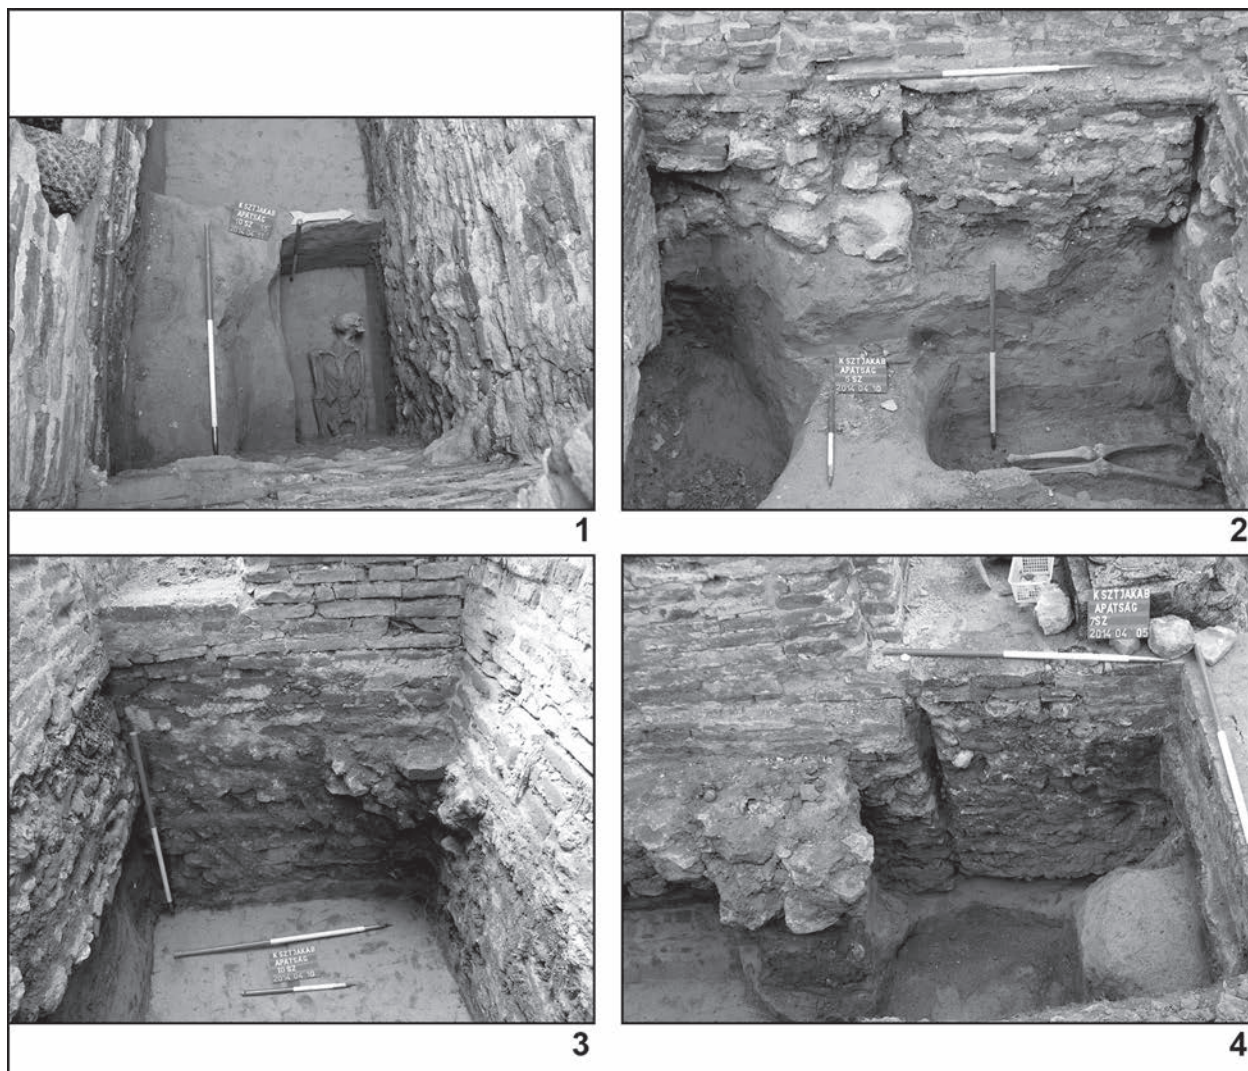
9. kép. Kaposzentjakab. 1: Az apátsági templom falai által metszett sír (Stunya Péter felvétele); 2: három korszak találkozása: a kép bal szélén a korai templom egykori délnyugati sarka, jobb oldalon a monostortemplom tornyának alapozása metsz egy korai sírt, középen a legfiatalabb alapozás (Molnár István felvétele); 3: a monostortemplom korai falai, délre későbbi átépítéshez kapcsolható alapfal (Nyári Zsolt felvétele); 4: a déli faragott oszloplábazat alatti alapozás, mellette a szentélyfal és a korai templom apszisának alapozása (Molnár István felvétele)

Fig. 9. Kaposzentjakab. 1: The grave cut by the wall of the abbey church (photo by Péter Stunya); 2: "Intersection" of three periods: the south-eastern corner of the early church on the left, an early grave cut by the foundation of the abbey church's tower on the right, and the latest foundation in the middle (photo by István Molnár); 3: Early walls of the abbey church with a younger foundation to the south; (photo by Zsolt Nyári); 4: Foundation under the carved base of the southern next to the chancel of the abbey church and of the old church (photo by István Molnár)

nyugati zárt fülke keleti falának északi szakasza metszete az 53. és 55. sírt (9. kép 1). A 17. sírt vágta a délnyugati téglalap alaprajzú tér (torony) északi fala, keleti fala pedig a 22. és 32. sírt rombolta.

Az északnyugati zárt fülke déli falának nyugati szakasza alatt, egy korábbi alapfal („5”) folytatása nyugat felé. Nyugati végéhez derékszögben csatlakozik az északnyugati, téglalap alaprajzú tér (torony) keleti fala, amelynél szintén későbbi. Metszette a 85. sírt (9. kép 2–3).

A szentély előterében lévő, *in situ* talált északi oszlop alapozása (9. kép 4).³¹

Nagyon hasonló szerkezetű, 120–130×160–80 cm nagyságú alapozás van a szentély előtt lévő faragott oszloplábazatok alatt („34”, „62”) (9. kép 4). Közöttük és a szentélyfal alapozása között csak egy kis rés van. Utóbbinál némileg sekélyebbek és talán valamivel szabályosabban rakottak is, de alapozásuk alapvetően azonos, az apró eltérések talán az építés folyamatával magyarázhatók. A faragott oszloplábazatok így az alattuk lévő alapozások mellett a fentebb bemutatott falakat is keltezhetik.
