## PANNONHALMA KOLOSTORÁBAN 1961-BEN VÉGZETT RÉGÉSZETI KUTATÁS

## A PANNONHALMI FŐMONOSTOR KERENGŐJÉNEK RÖVID ÉPÍTÉSTÖRTÉNETE

## A PANNONHALMI KERENGŐ ÉS KOLOSTORUDVAR HELYREÁLLÍTÁSA

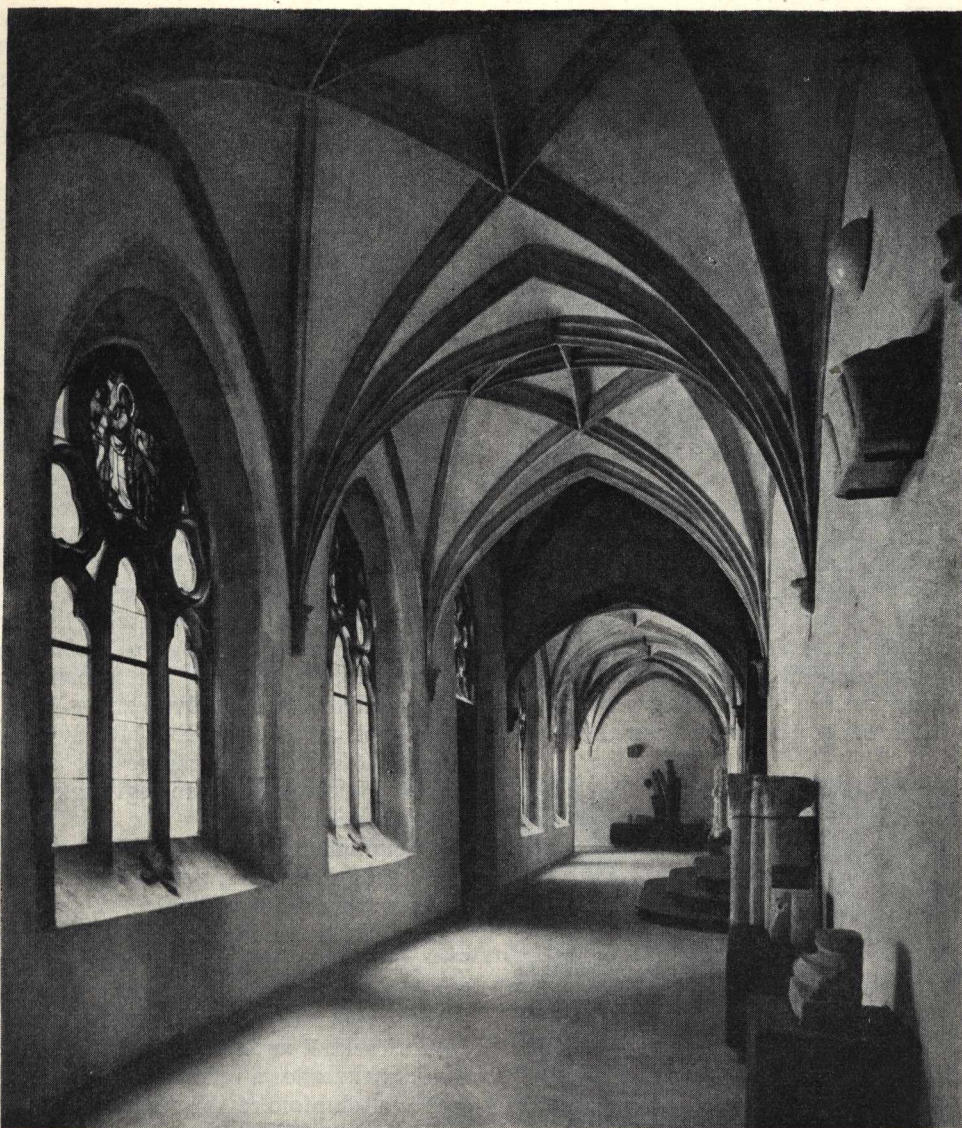
2. Az északi kerengőfolyosó a helyreállítás után

Fentebb említettük, hogy az északi kerengőfolyosó és a templom közös falát a későgótika köpenyfalazással borította be. Ugyanez történt a nyugati kerengőfolyosó esetében is. A legutóbbi helyreállítási munka idején egy faragott kő kiemelésével ideiglenesen láthatóvá vált a nyugati kerengőfolyosó és a népbéjáró folyosója közös falának nagykváderes román kori falmagja. Ez ugyanúgy egyezik a régészeti feltárásnak a XIII. századi és XV. századi kerengő alaprajzi azonosságára vonatkozó adatával, mint ahogy a fentebb leírt XII. századi pincefalnak az Oros apát idejéből származó boltozata — megfelelő elméleti kiegészítés után — megfelel a XIII. századi járószintről a fentebbiekben írottaknak. A feltárt alapfalak, de a sok tagozatos kő is szolgáltatnak annyi konkrét adatot Oros apát kerengőjéről, hogy — tekintetbe véve az egykori magyarországi kolostorok mondhatni száz százalékos pusztulását — fel kell hogy ismerjünk kivételes jelentőségét Magyarország műemlékállományában.

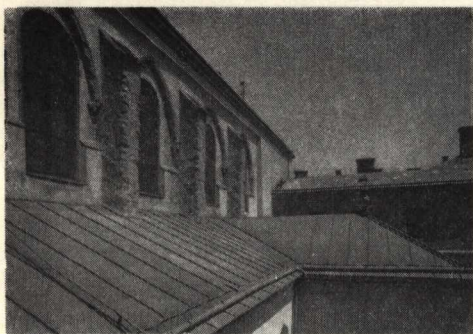
3. A főapátsági templom déli gádorfala helyreállítás után

A kutatások során előkerült „in situ” részletek bemutatását akár töredékesen és más korú részletek társaságában is általában helyesnek tartjuk. Pannonhalmán most a templom déli homlokzatán előkerült későromán ablakok ívetetét és kitöltő kváderfalazatát mutattuk be így, noha a nyílások teljes formáját a világító felületekkel együtt rekonstruálni nem tudtuk. De még eredeti középkori részletek egymásbamsződése esetében is — ha az szerkezetiileg lehetséges — igyekszünk mindkettőt megtartani. E megoldásra jellemző példa éppen a kerengőben előkerült refektóriumi kapu és gótikus boltváll együttes bemutatása, amelyeknek vizuális szétválasztását gondolatban mindenki könnyen elvégezheti. E részleteken kívül a legnagyobb gondal restauráltuk a templomba vezető XIII. századi kaput, a porta speciosát, amelynek hamis aranyozását, olajfestését és lakkozását kellett eltávolítani. Az elpusztult román kori kerengő kőfaragványjaiból a kerengőben kőtárat létesítettünk, amelyek részint a XIX. században ugyancsak restaurált templomból, részint a kolostorból származnak. A legtöbb kőrészlet a román kerengő udvar felőli ablaknyílásaihoz tartozott. Sajnos még így sem tudtuk egyértelműen eldönteni, hogy ezek csak ikerablakot, avagy többnyílású ablaksort alkottak-e.

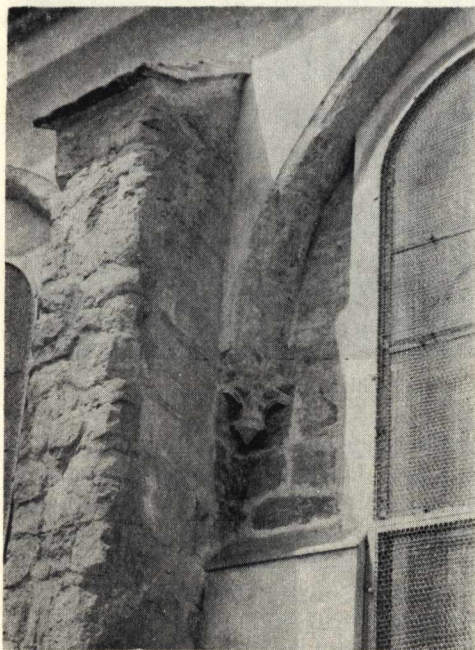
4. A déli főhajófal egyik konzola

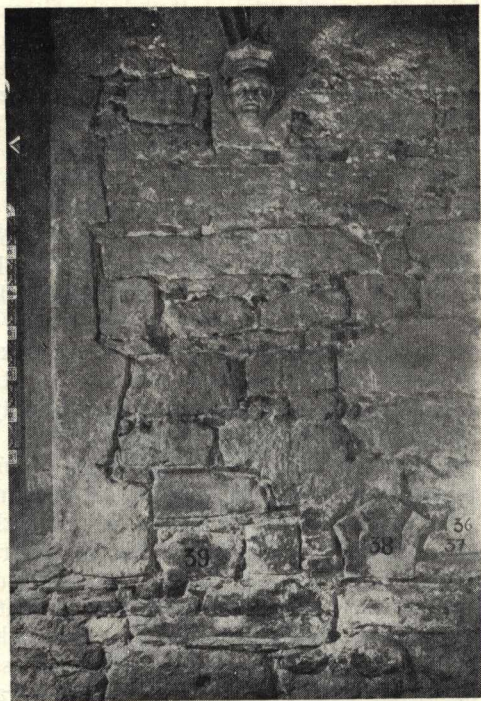
5. Másodlagos románkori tagozatos kövek a későgótikus kerengőfalban

folyosókra emeletet is építenek; erről tanúskodik — legalábbis a keleti szárny esetében — a most feltárt két kisméretű, élszedett kőkerettel ellátott, oblong alakú emeleti ablak. Ennek a későgótikus építési korszaknak valamennyi falában — köpenyfalaiiban is — bőven találunk XIII. századi tagozott köveket másodlagos felhasználásban. A déli kerengőfolyosó traktusfalának keleti végén a XVIII. századi átépítés idejéből származó feliratos tábla jelzi, hogy ott volt a refektórium régi bejárata. Ez minden bizonnyal a későgótikus ebédlő bejáratára vonatkozik, amelynek megépítése a boltozás miatt befalazott — a folyosó tülso végén nyíló — fent ismertetett románkori bejárat pótlása érdekében vált szükségessé. Abból, hogy a refektórium új bejáratát a folyosó másik végén nyitják meg, esetleg a középkori ebédlőterem nagy méreteire és keletnyugati tengelyű, bencés típusú elhelyezkedésére következtethetünk.

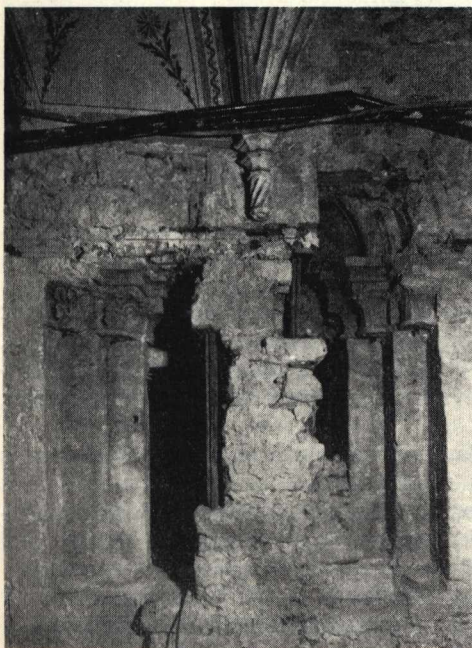
6. A refektórium bejárata feltárás közben

Oros apát kerengőjének másik eredeti elhelyezésében álló, összefüggő darabja a refektórium most feltárt bejárata. A déli kerengőfolyosó traktusfalának nyugati végében álló kapu háromlépcsős bélétnek konkáv sarkaiban oldalanként összesen két-két oszlop a keleti oldalon levél-díszes, a nyugatin bimbós fejezettel, s a fejezetekkel egy sorban a két ajtókévén egy-

két egykorú kapuzatról, a refektórium most feltárt bejáratáról és a Porta Speciosáról is. A refektórium kapuzatánál ugyanis — Kőfalvi Imre vizsgálatai nyomán — kétszakaszos építkezés állapítható meg. Az üledékes kvarc homokkőből készült két bélletfal és káva a hozzájuk tartozó fejezetekkel ill. konzollokkal, valamint lábzatokkal az első építési szakasz termékei. Második szakaszban a vörösmárvány küszöbburkolat, oszloptörzsek és timpanon, valamint a puhaméskő bélletívek készültek.

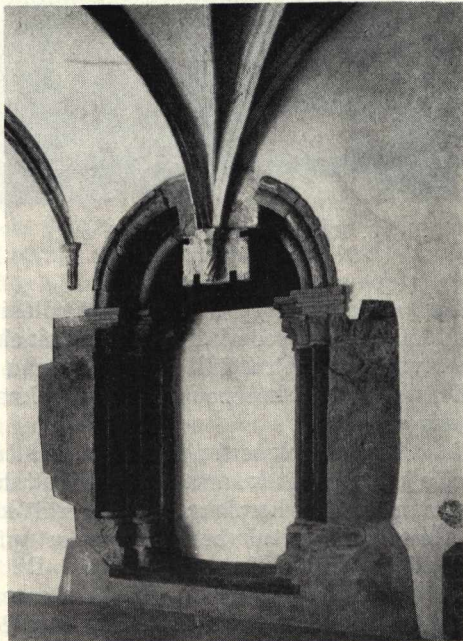
7. A refektórium bejárata helyreállítás után

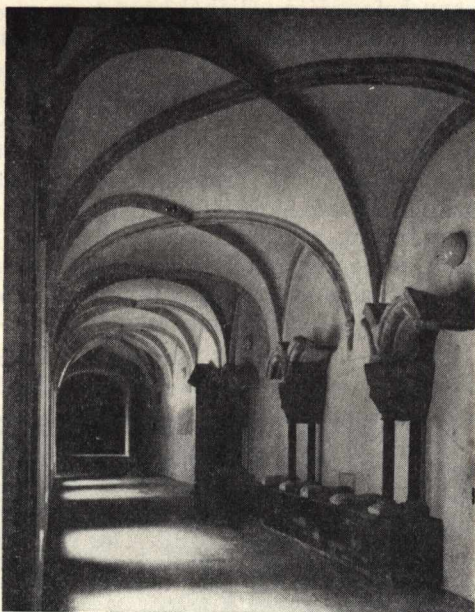
8. Kőtár részlete a román kori kerengőárkákkal

A helyreállítással és a kőtár felállításával az eredeti román kori és gótikus részletek hatását nagy mértékben növeltük, és az ismert anyagot tovább bővítettük. Szeretnénk, ha az elkövetkezendő években a háromhajós román kori templomban hasonló jellegű helyreállításra kerülne sor, amelynek jelentősége európai viszonylatban is számottevő lehet.

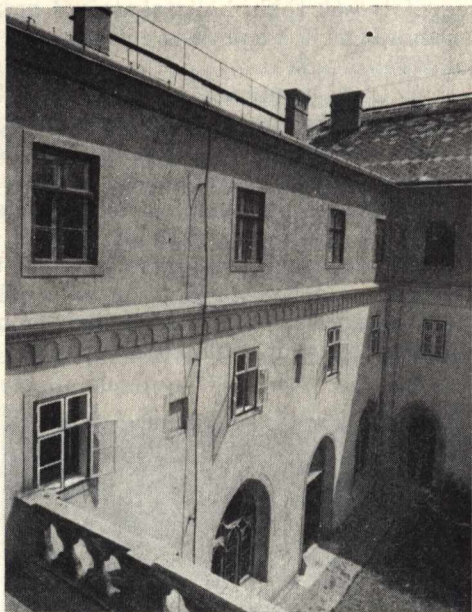
9. Kolostorudvar részlete a keleti kerengőszárny helyreállított homlokzatával
