KÖZÉPKORI ÚTRENDISZER KUTATÁSA
A BUDAI VÁRNEGYED TERÜLETÉN

HERTA BERTALAN—KATALIN H. GYÜRKY

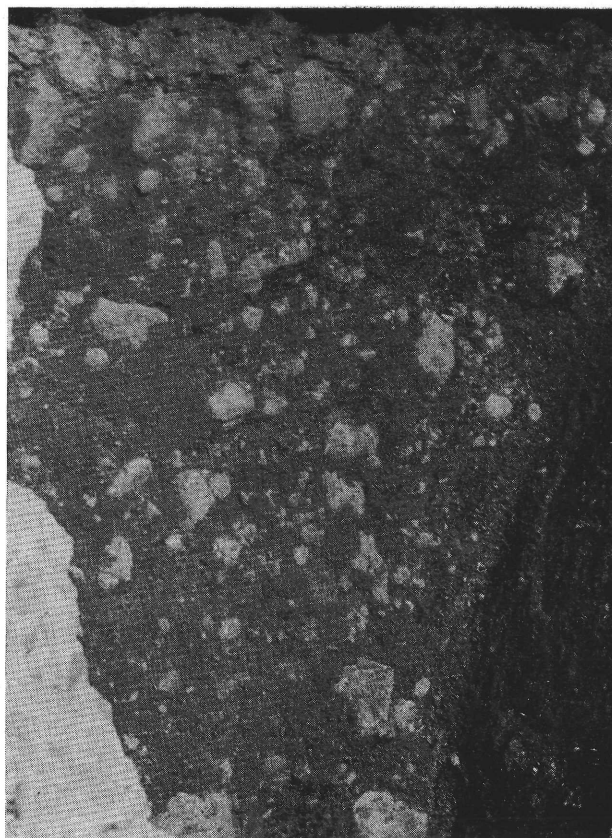
4. kép. Köves út részlete az Ūri utca és Szentháromság u. sarkán

Teil der bepflasterten Strasse an der Ecke der Ūri-Gasse und der Szentháromság-Gasse

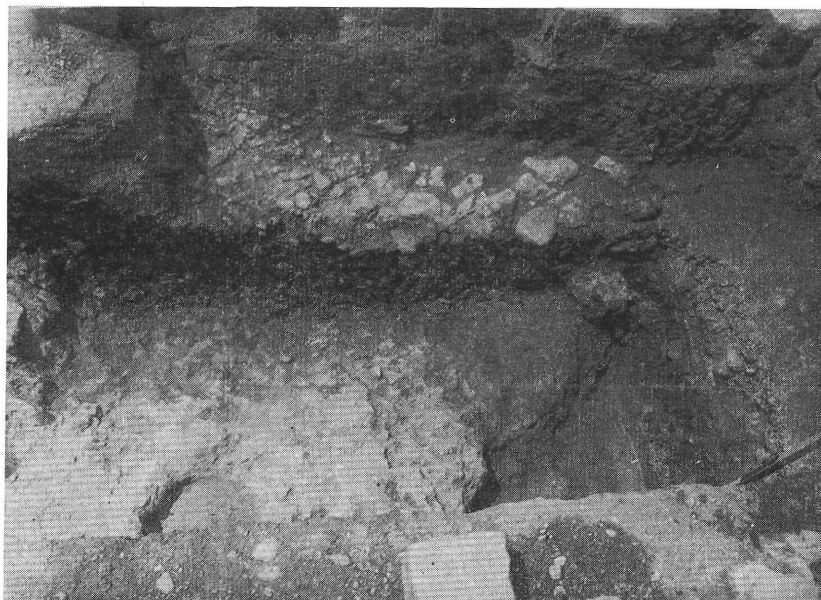
6. kép. Középkori kavicsos út a Kapisztrán téren

A Kapisztrán teret K—Ny-i irányban átszelő csatornázási árokban is megtaláltuk megszakításokkal az utat. Az út ezen a szakaszon K-i irányban enyhén lejt (1. kép, C—C metszet). Az út rétegvizsgálatai hasonlóak mint a korábban megfigyelt út esetében. Ezek alapján azt az Úri utcában megfigyelt út folytatásának tekinthetjük. Az út iránya K—Ny-i lehet. Szélességét meghatározni nem sikerült. A templom területén húzott É—D-i keresztárokban, mely a barokk épület É-i falán túl a víztárlóig terjedt, az út nem mutatkozott. Itt az út mélységében egységesen, a XVI—XVII. században bolygatott réteget kaptunk.

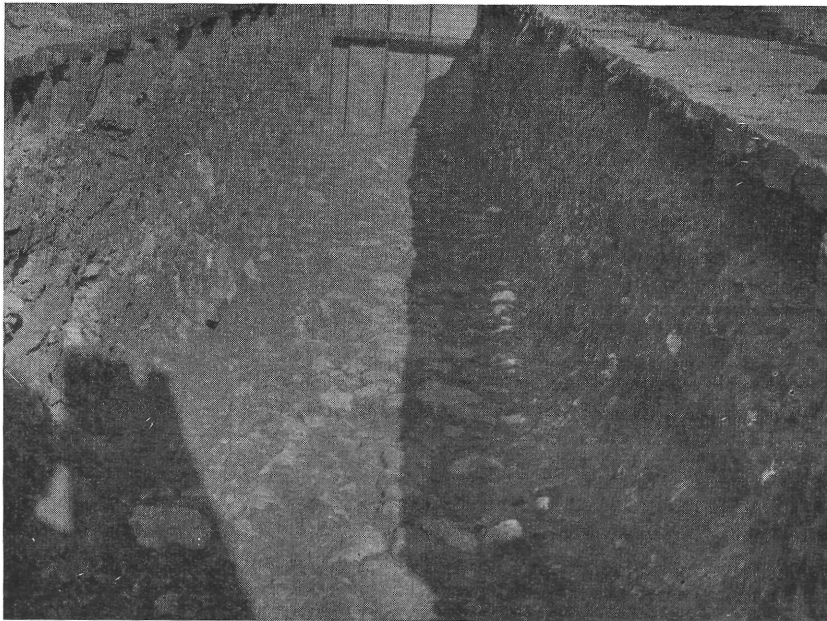
12. kép. Útburkolat
a Táncsics Mihály utcából
Strassenpflaster aus der
Táncsics Mihály-Gasse

A Tánacsics Mihály utcában, az ún. „Vörös sün-ház” K-i oldala mellett, a Csatornázási Művek által kijelölt árokban — de azok munkáját megelőzve — végeztünk kutatást, mely mintegy 6 m hosszú szakaszra terjedt ki (11. kép). A modern járda felszínétől 84 cm mélységben korábbi út burkolatát találtuk meg, melynek anyaga agyagos földbe ágyazott kisebb-nagyobb folyami kő volt (12—13. kép). Az út feletti feltöltésben legfelül herendi porcelán töredéke, mélyebben holicsi fajánsz, török kályhaszem és XVII. századvégi, belül mázas cserépedény-töredékek kerültek elő. Közvetlenül az út burkolata felett XV. századi edénycserép darabok kerültek elő (23. kép). Hasonló töredékeket találtunk az útburkolat kövei között vasszeg és lópatkó töredékeinek társaságában.
