BUDA TELEPÜLÉSÉNEK KEZDETE A RÉGÉSZETI ADATOK ALAPJÁN

H. Gyürky Katalin

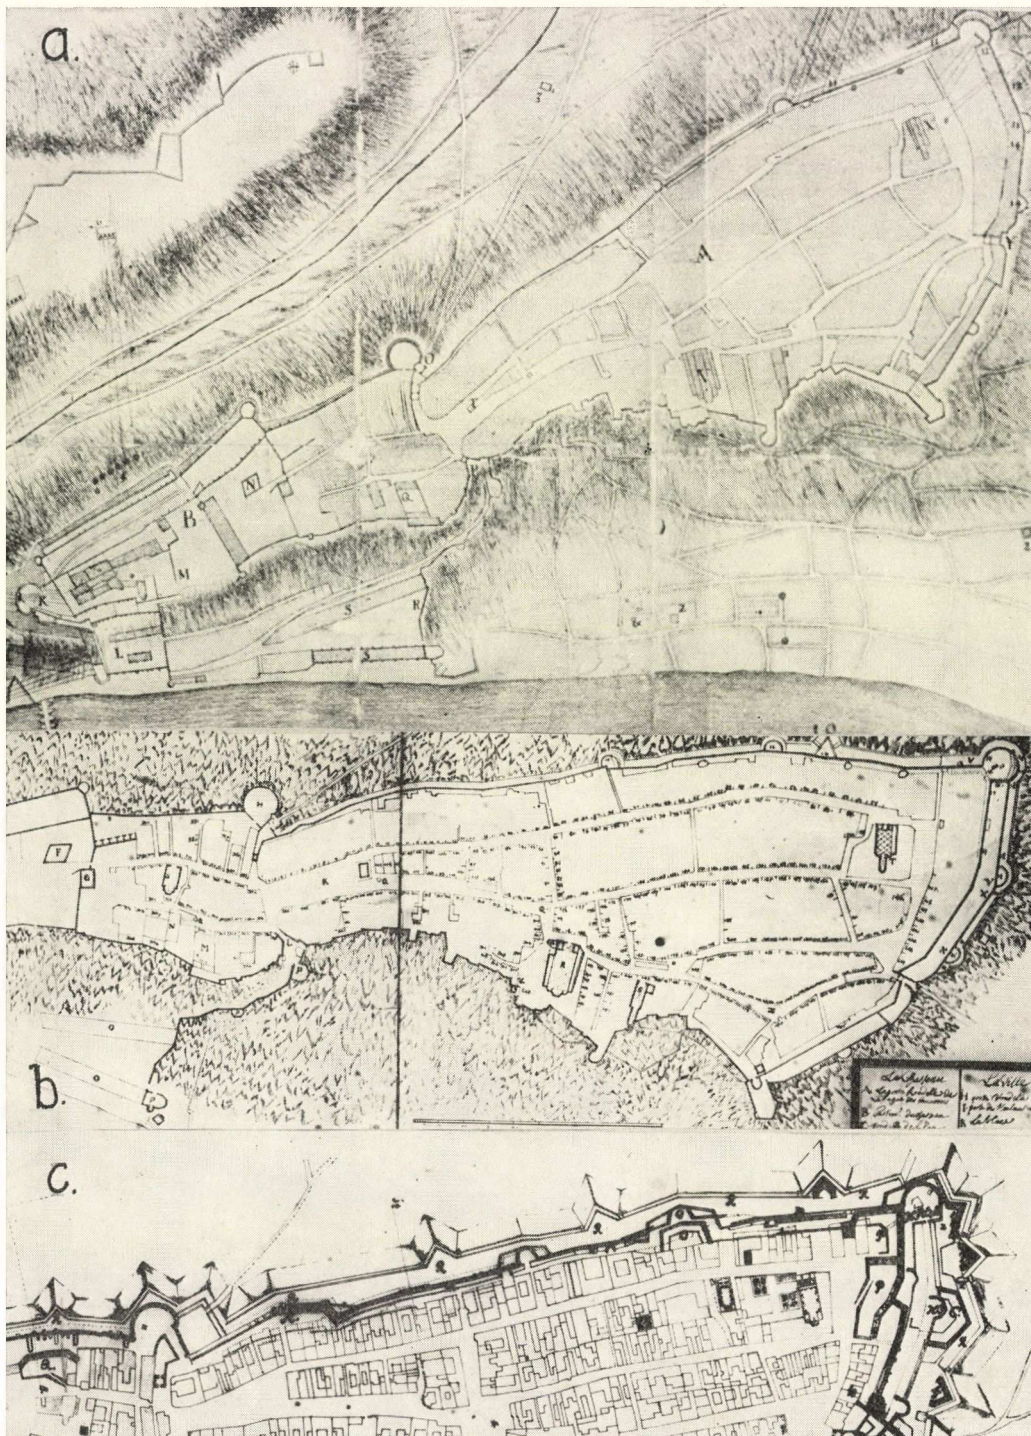
3. kép. Helyszínrajzok, a) De la Vigne 1686; b) Haüy 1687; c) Matthey 1743
 Рис. 3. Планы, а) Де ла Винь 1686 г.; б) Хаюи 1687 г.; в) Магфей 1743 год
 Fig. 3. Levés de plan, a) De la Vigne, 1686; b) Haüy, 1687; c) Matthey, 1743

A legkorábbi helyszínrajzok közül az 1686 és 1687-ben, valamint az 1743-ban készült helyszínrajzok⁶ tartalmaznak legtöbb adatot a városfalakra vonatkozóan. Mindegyiken felismerhető a korábbi belső erődítés (3. kép), a beépítés határán egyenlő távolságokban feltüntetett kerek-, illetve patkóalakú tornyok által. Ezek a tornyok a falak eltűnése után is láthatók maradtak, például a Tánicsics utca 21. sz. ház pincéjében, melyet Zolnay publikált.⁷ Ezen kívül az ÉK-i oldalon még egy félig elbontott tornyot ismerünk fel a Tánicsics utca 9. sz. telken.⁸ Patkó alakú torony került elő a Várhegy D-i részén, a palota feltárása alkalmával, a palotát a várostól elhatároló fal irányában, a XIII. századi erődítés ÉNy-i oldalán.⁹ A D-i oldalon

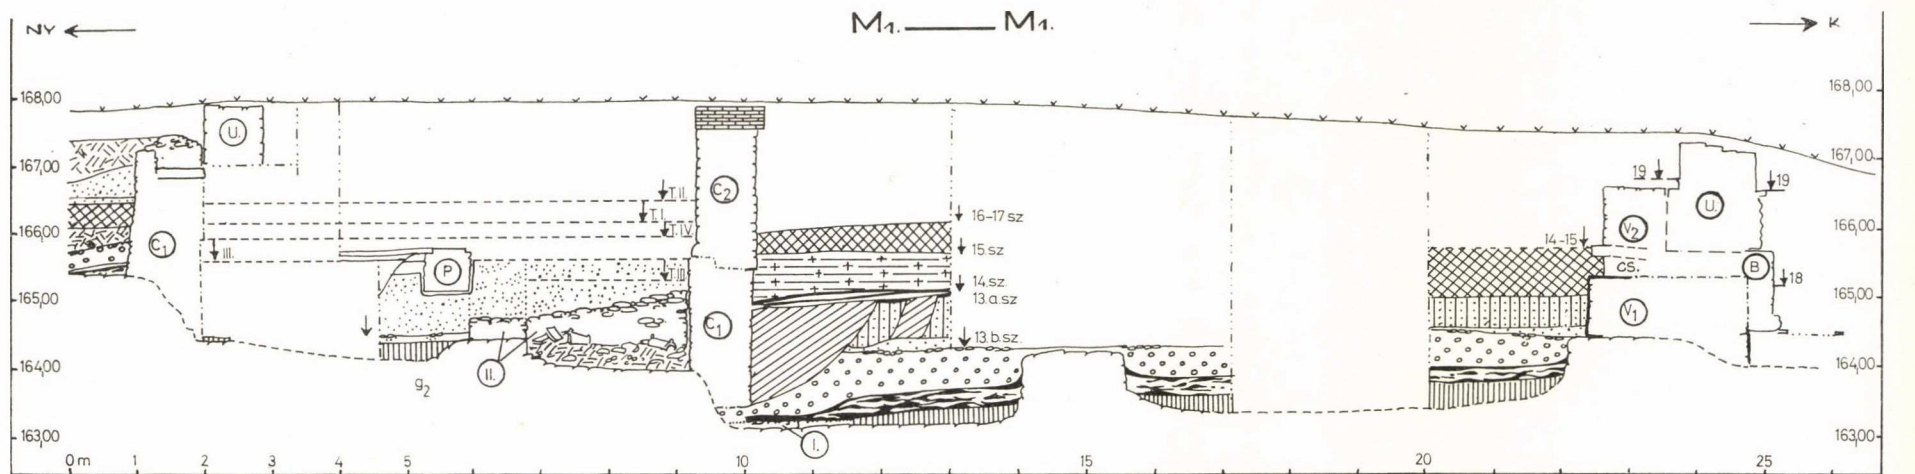
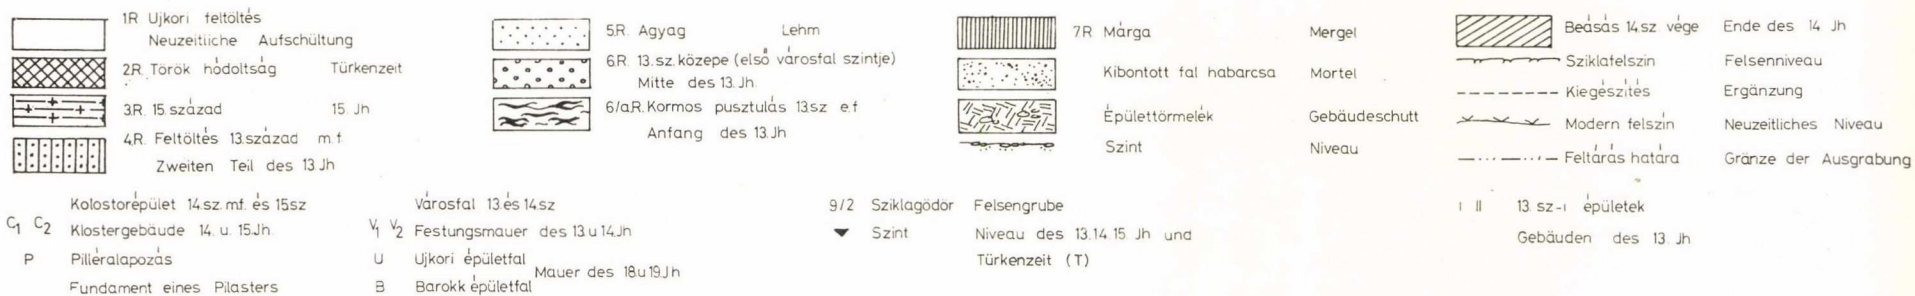
4. kép. A XIII. századi városfalra merőleges (M.1—M.1) K—Ny-i metszet. I. (XIII. sz. első fele) és II. (XIII. sz. közepe) épületek

tet készítettünk a Hess András tér 2. sz. telken (4. kép). A városfalnak ezt a rövid szakaszát a fent említett térképek is jelzik. A falat a gödrös sziklafelszín egy kiemelkedő magasságú felületére építették. Ezzel egyidejűen elkészítették a fal melletti terep kiegyengetését apró köves felülettel (6. R.). Erre az egyengetésre szükség volt, mivel a sziklagödrök miatt a korábbi felszín erősen megsüppedt, továbbá szükség volt avégett is, hogy egy nagyméretű pusztulás nyomát eltüntessék.

A városfal szintjének rétege alatt ugyanis egy korommal erősen szennyezett, sok törmelék téglát és habarcsot tartalmazó réteg (6/a R.) terül el, mely nem nélkülözi az emberi élet más nyomait sem: igen sok edénycserepet is tartalmaz, sőt ehhez a réteghez kapcsolható egy kőépület egyik sarkának alacsony falmaradványa is (I. épület). Ez alatt a réteg alatt a sziklagödröket kitöltő humuszt találtuk (7. R.), melyben szintén volt leletanyag.

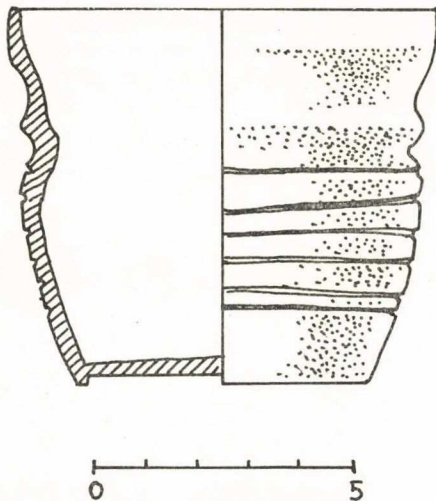
6. kép. XIII. századi cseréppohár a II. sz. épület belsejét kitöltő szemétből

6. kép. Cserép pohár. Lelőhelye: II. sz. épület belsejébe beásott személgödör. Fehér.

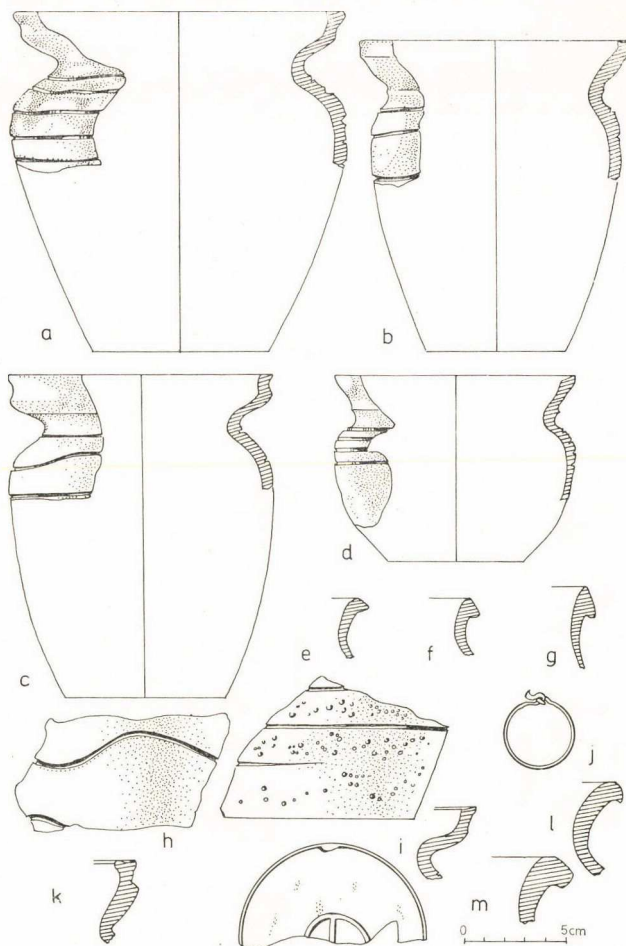
7. kép. A tatárjárást elpusztult település leletei. (6/a R.) XIII. sz. első fele

7. kép. 6/a. R. leletanyaga. a–b–c fazekak, fehér színű, helyi készítésű darabok. — d: csésze, fehér színű, helyi készítésű. i–k: világosszürke anyagú (feltehetően eredetileg fehér, de a réteget jellemző tűzkár következtében másodlagosan szürkére égett) kavicsszemekkel kevert helyi készítésű fazék. Két (i–k) hozzá nem illeszthető, de anyagában egyező perem variáció tartozhatott hozzá. — h: vörös színű mázatlan hullámvonal díszítésű fazék oldalfal töredéke. — j: bronz hajkarika. — e–f–g–l–m: ausztriai szürke importált kerámia. Fazékperem töredékek.

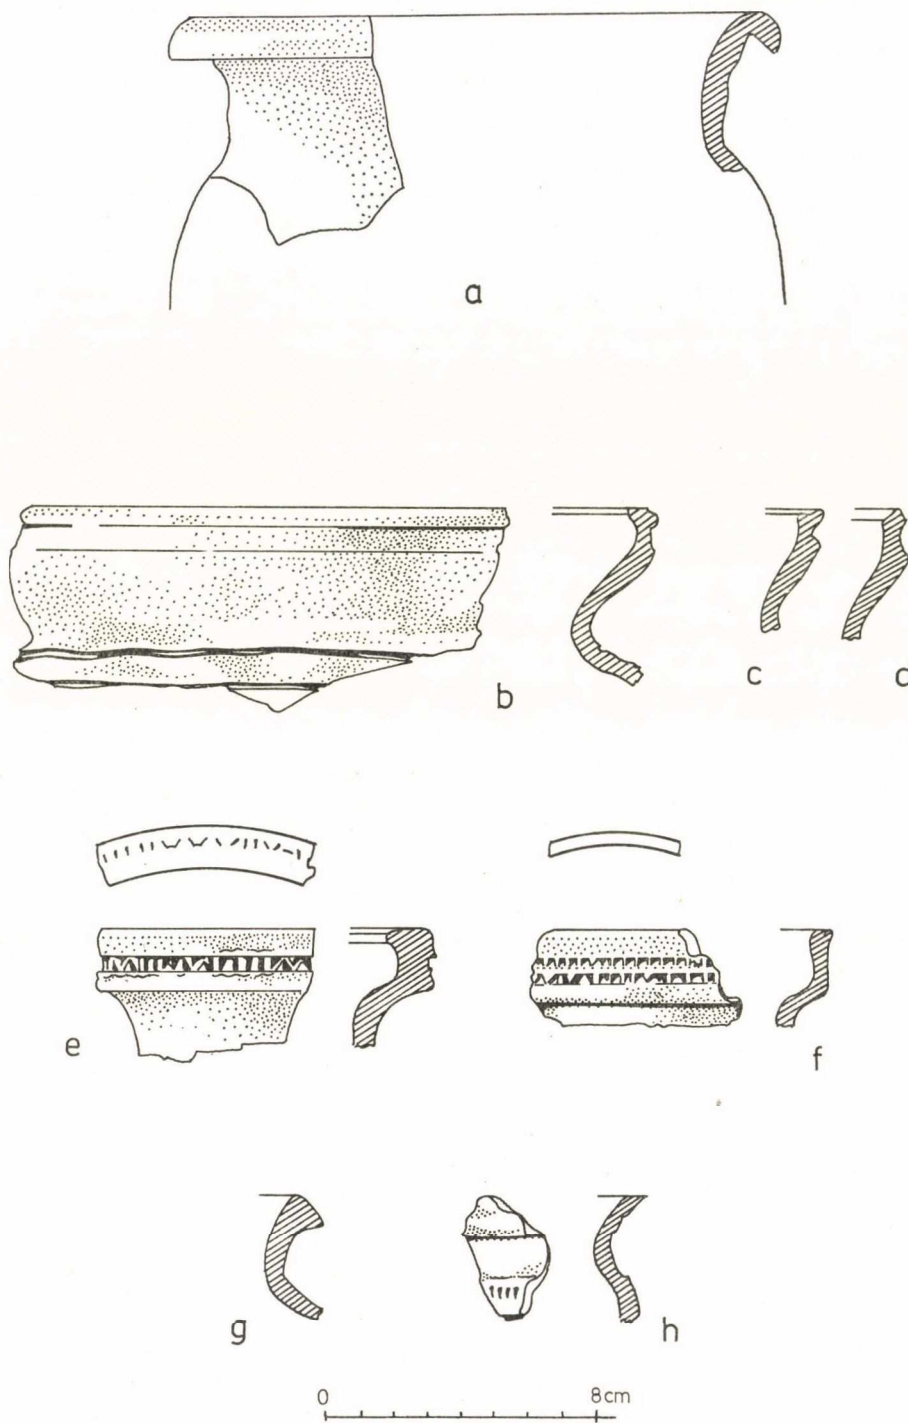
8. kép. Leletek a g.2. számú (a) és g.1. számú (b–h) sziklagödrökből. XIII. sz. első fele
 Рис. 8. Находки из ям № 2 (a) и № 1 (b–h), высеченных в скале. Первая половина XIII века
 Fig. 8. Les trouvailles de la première moitié du XIII^e siècle

8. kép. a: g/2. sziklagödör lelete, szürke ausztriai fazék peremtöredéke. — b–h: g/1 sziklagödör leletanyaga. Ezek közül a b, a c és a d fehér helyi készítésű fazék töredékei, e–h-ig pedig barnás-szürke színű importált kerámia.

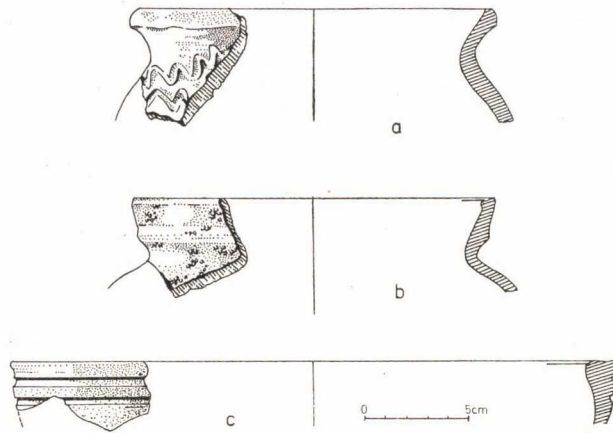
9. kép. XII. századi edénytöredékek (a–b); tál-töredék a VI. sz. épületből (c)

9. kép. A „C” jelzésű kolostorépület belsejében levő XIII. század m. f.-ből származó szemétrétegben talált XII. századra jellemző leletek: a: sötétszürke, felületén vöröses-barna hullámvonalas fazék töredéke; b: sötétszürke, felületén sötét vöröses-barna, anyagában sok kavicst tartalmazó fazékperem töredéke.

c: VI. sz. sziklába mélyített épület lelete. Vörös, mázatlan, tálperem töredéke.

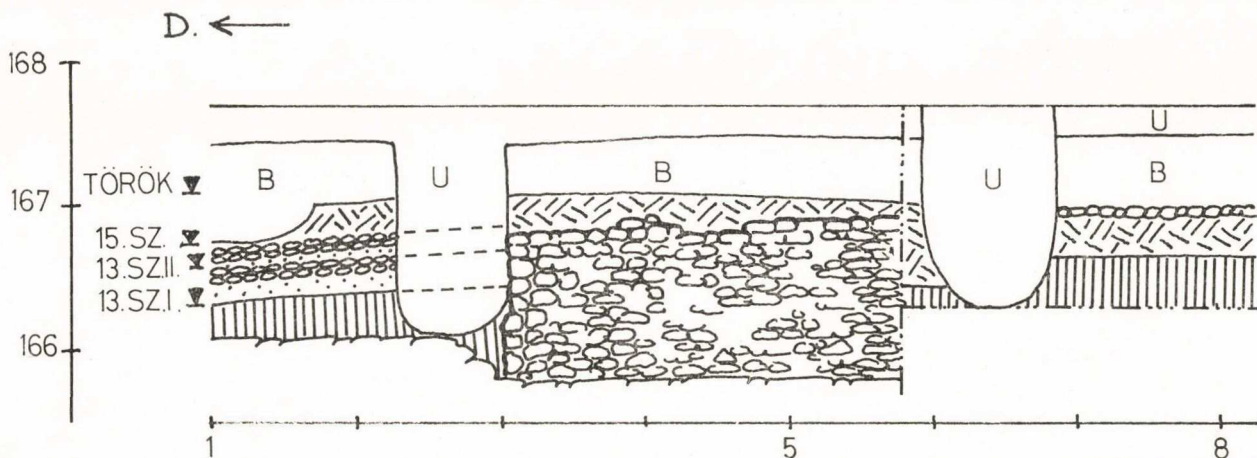
12. kép. XIII. sz. épület K-i homlokzata a Hess András téren. (XIII. sz. első fele). B. barokk feltöltés; U. újkori feltöltés

A kolostor Ny-i homlokzatával szemben, az út másik oldalán, a távfűtő csatorna lefektetése alkalmával kis kőház K-i homlokzati falára akadtunk.¹⁵ (12. kép). A DK-i sarkát megtaláltuk, az ÉK-i gázvezeték lefektetésekor elrombolták. A rendelkezésünkre álló adatok alapján azonban biztonsággal állíthatjuk, hogy a ház keskenyebbik, utcára néző homlokzata 3,90–4 m hosszúságú lehetett. A házat sziklagödörbe alapozták. A kiszélesedő alapfal és a felmenő fal találkozásának helyén az eredeti szintmagasság megállapítható volt. Kövezetlen, természetes letaposott humusz réteg tartozott hozzá, mely a ház oldalától kifelé (D-i irányban) lejtett. E felett még két ízben kövezéssel megújított utat észleltünk. A második, legfelsőbb útrétegben XV. századi kerámiát találtunk. E felett török kori leletanyaggal kevert pusztulási réteg húzódtott, már a ház elbontott falmaradványa fölé is, tehát épületünk hosszú életű lehetett. A kövezést a homlokzat előtt nem találtuk meg, helyette itt és a ház É-i oldala mellett humuszréteget találtunk, ami arra mutat, hogy az út a ház D-i oldala mellett K–Ny-i irányban vezetett, egyébként a házat kert vette körül. A ház előtti kertben szemétygödört tártunk fel, XIV. századra jellemző leletanyaggal. A ház pusztulási rétege, kő és habarcs erre a humuszos kerti földre borult rá. Az É-i oldalon az épület pusztulási rétege felett török kori utcakövezést találtunk.
