A FERTŐDI MARIONETTSZÍNHÁZ ÚJ ÉRTELMEZÉSE – AZ ÉPÜLETKUTATÁS („BAUFORSCHUNG”) ÉS ALAKHŰ FELMÉRÉS MINT KUTATÁSI MÓDSZER ALKALMAZÁSÁVAL

KRÄHLING JÁNOS* – HALMOS BALÁZS** – FEKETE J. CSABA***

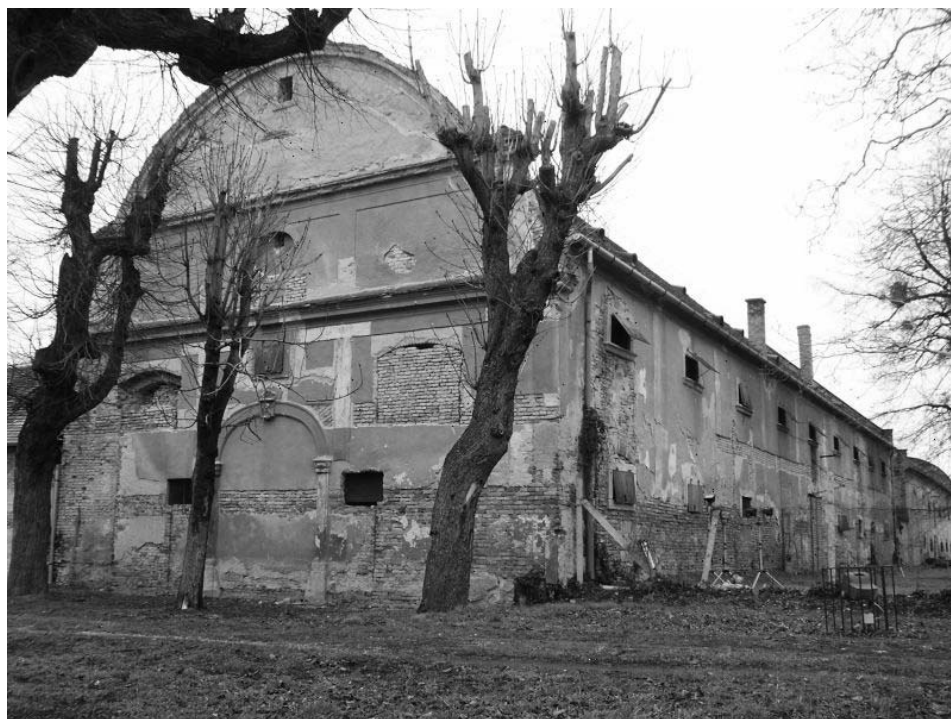
1. ábra. A fertődi marionettszínház mai állapotában

A fertődi Esterházy-kastély marionettszínházának (1. ábra) kutatására a Budapesti Műszaki és Gazdaságtudományi Egyetem Építészettörténeti és Műemléki Tanszéke 2004 decemberében kapott megbízást a Műemlékek Állami Gondnokságától. A megbízás azzal a kifejezett szándékkal jött létre, hogy a kutatás annak a módszernek az alkalmazásával történjen, amelyet a nemzetközi szakirodalom az általánosan elfogadott megnevezéssel „Bauforschung”-módszernek ismer.¹ A kifejezés nemzetközi megfelelői (angolul Building Archaeology, olaszul Archeologia dell’architettura, franciául Archéologie du bâti, hollandul Bouwhistorie) rendszerint tartalmazzák, ill. utalnak a „régészet” kifejezésre, amely a régészet egyes kutatási módszereinek az álló épület egészére való alkalmazását jelenti (de a régészeti kutatást természetesen nem helyettesíti). A hazai gyakorlat „épületkutatási” módszereiben a „Bauforschung”-tól lényegesen eltér. A fertődi marionett-

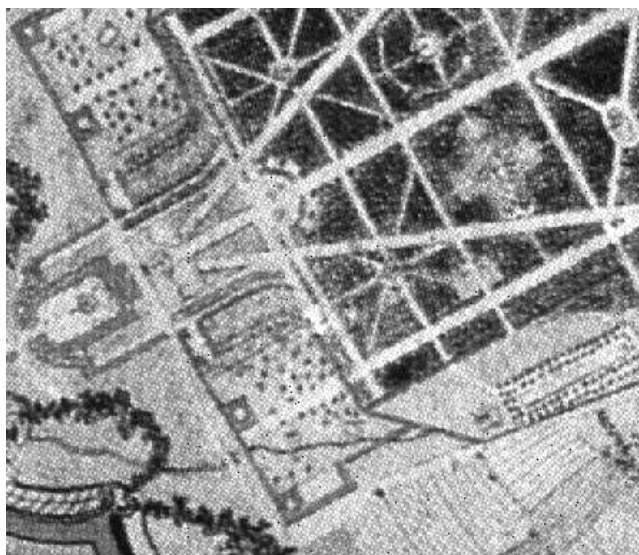
4. ábra. Ünnepi legyezőn ábrázolt helyszínrajz részlete, 1773 körül (l. a 40. jegyzetet)

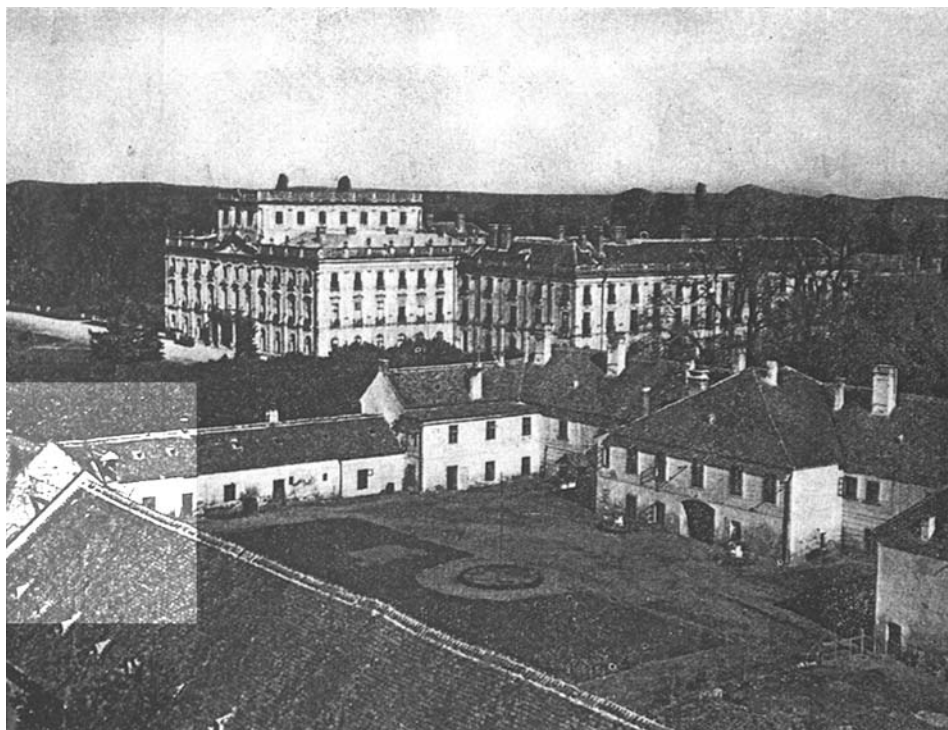
13. ábra. Az épületegyüttes az 1950-es években (l. a 60. jegyzetet)
