Horváth Balázs Zsigmond

Német páncélvonatok a II. világháborúban **II. rész**

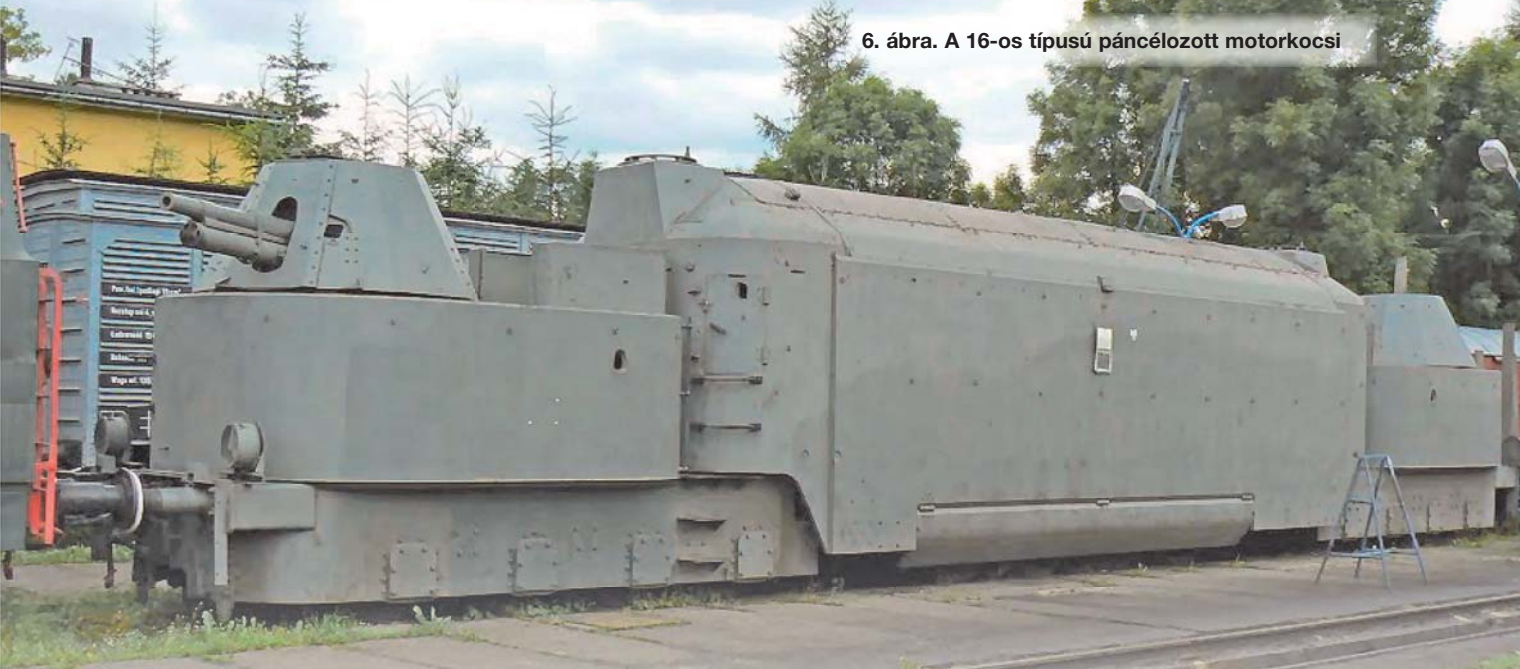
6. ábra. A 16-os típusú páncélozott motorkocsi

Ebbe a körbe tartozik az egyetlen példányban megépült 16-os számú vonat is, amely egyedi kivitel, de a fent ismertetett szemléletet tükrözi. Alapját egy WR550 D14-es mozdony szolgáltatta, amelyet azonban jelentősen átépítettek. Az egységet a németek Lengyelország délnyugati részén járőrözésre használták egészen 1944 végéig. Ez a mozdony az 1945 januári szovjet offenzíva után a szovjet 6. hadsereg zsákmánya lett. Később a Lengyel Néphadsereget szolgáltatta, majd a '60-as évek végén kivonták a szolgálatból. A szerelvény ma a varsói Vasútmúzeumban található.

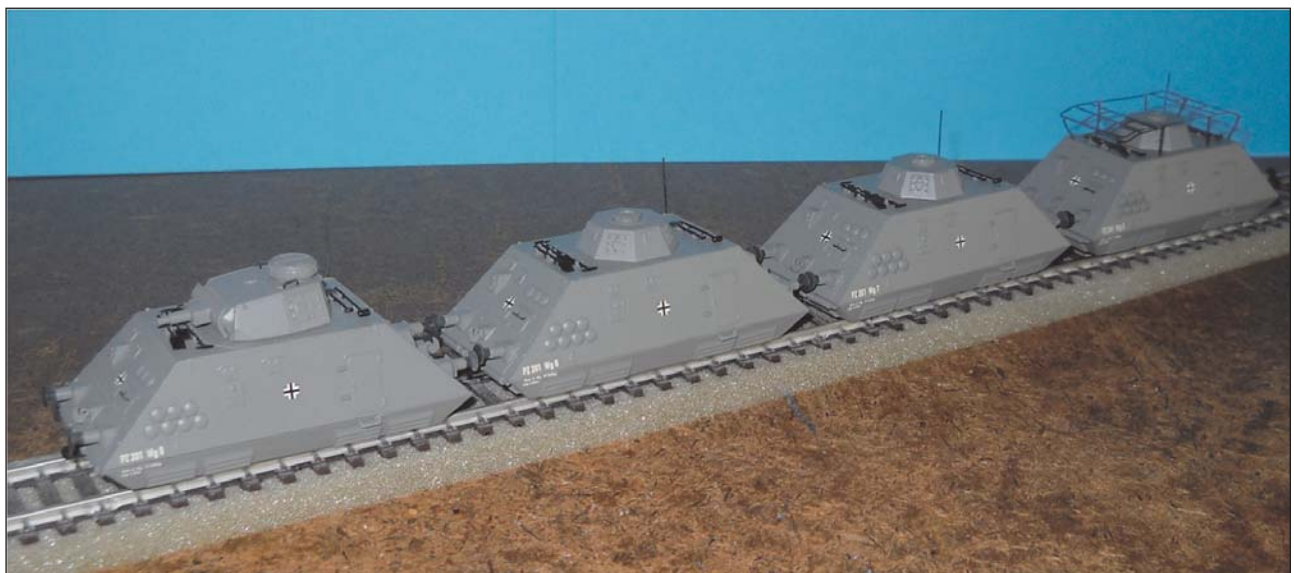
7. ábra. Steyr gyártmányú páncélhajtányokból összeállított páncélvonat

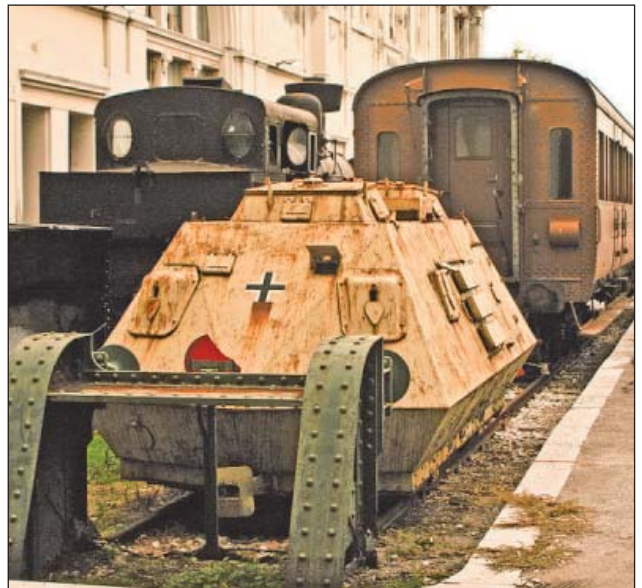
10. ábra. Fennmaradt könnyű páncélhajtány. Méretét tekintve jó viszonyítási alapot ad a személyvagon

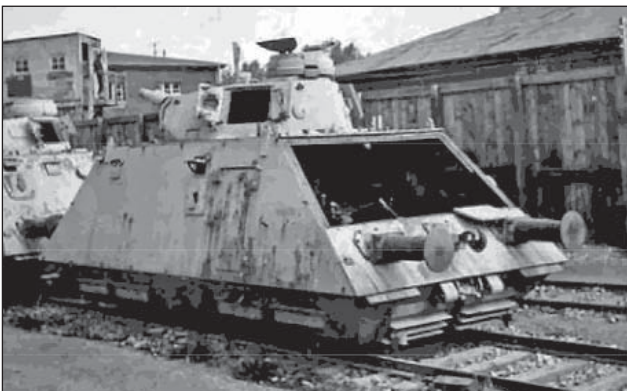
12. ábra. Látható a Steyr gyártmányú páncélhajtány belső szerkezete
