A Széchenyi István Egyetem építészhallgatóinak munkája a győri iskolaépületek megóvása és korszerűsítése érdekében

Bercsényi Miklós Közlekedési és Sportiskolai Szakgimnázium és Szakközépiskola Állapotrögzítő terv és szakvéleményezés

Bercsényi Miklós Közlekedési és Sportiskolai Szakgimnázium és Szakközépiskola „A” korszerűsítési terv

Bercsényi Miklós Közlekedési és Sportiskolai Szakgimnázium és Szakközépiskola „B” korszerűsítési terv

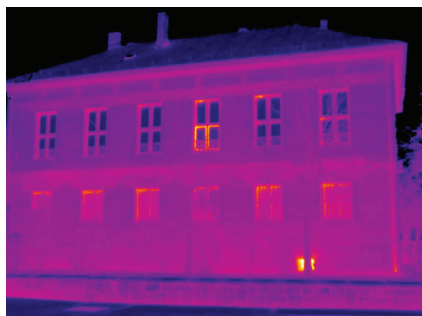
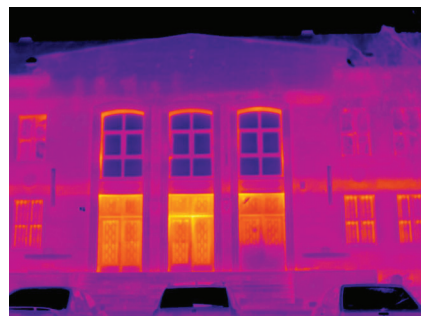
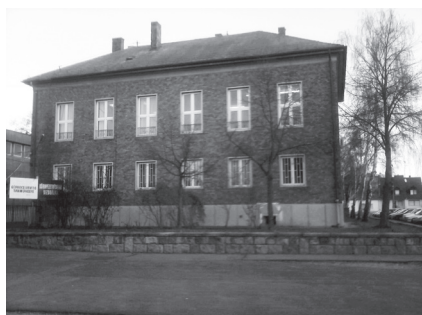
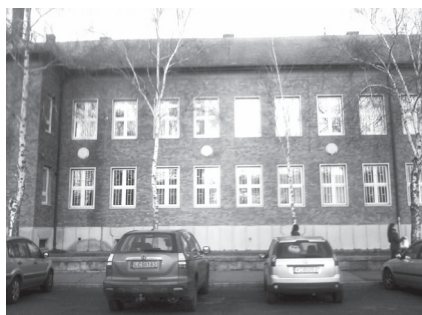
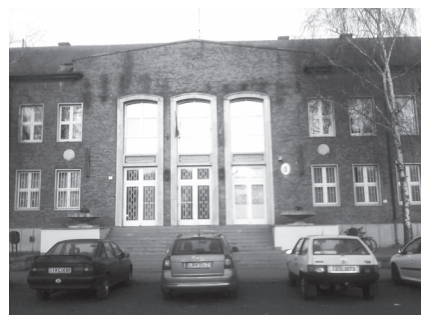
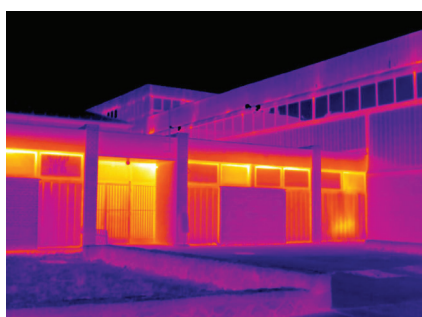
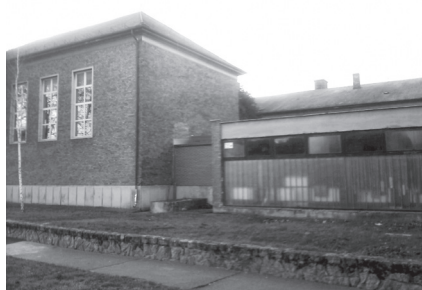
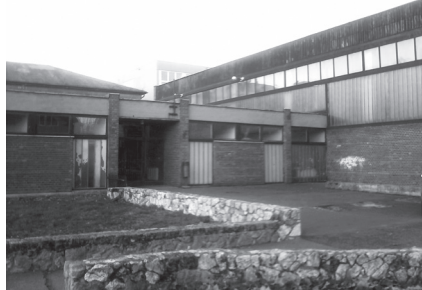
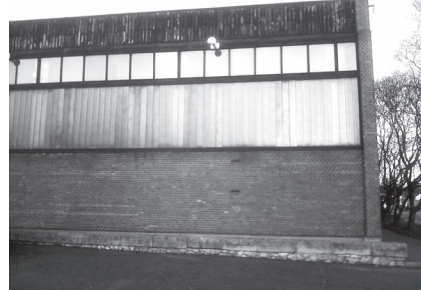
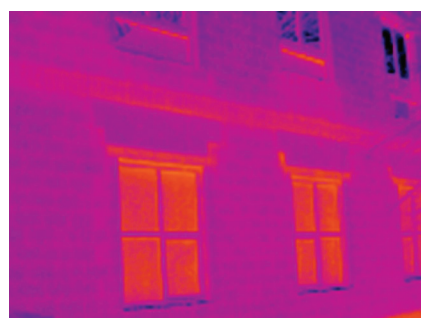
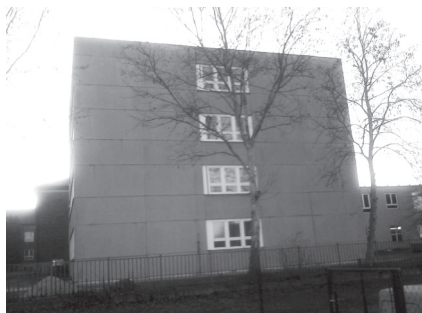
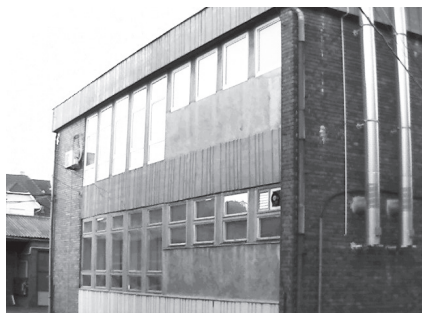
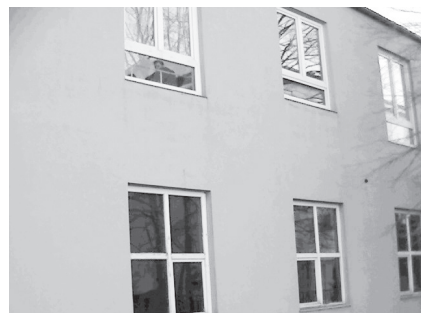
Termográf felvételek

A termográf felvételek 2011. december 20-án reggel készültek egy Testo 890-2 és egy Testo 880-3 típusú hőkamerával. A képek egységes beállításai: hőmérsékleti skála -10 és 10 °C között, környezeti és reflektált hőmérséklet -5 °C, páratartalom 65%, emissziós tényező 0,95.
