Vasúti fejlesztések utasszemmel

A vasúti beruházások, fejlesztések rendkívül idő- és pénzigényes munkák, amelyek előkészítése és megvalósítása mindig kiváltja az utazóközönség érdeklődését. A most közreadott írás érdekessége, hogy egy olyan vasúti szakember összegezte tapasztalatait, aki a korábbi szakmai életében széles körű ismeretekre tett szert, és ezt kiegészítette a jelenleg vasúton sokat utazó "átlag-utas" megfigyeléseivel. Értelemszerűen az „átlag-utasnak” nem áll rendelkezésre a teljes körű adatbázis, de a nyilvánosan hozzáférhető anyagok, táblázatok összevetése a konkrét megfigyelésekkel és tapasztalatokkal sokat segíthetnek, hogy a jelzett hibákhoz hasonlóak a jövőben ne forduljanak elő, és a szerényen megfogalmazott javaslatokat a gyakorlati megvalósítás során figyelembe vegyék.

Perger Imre

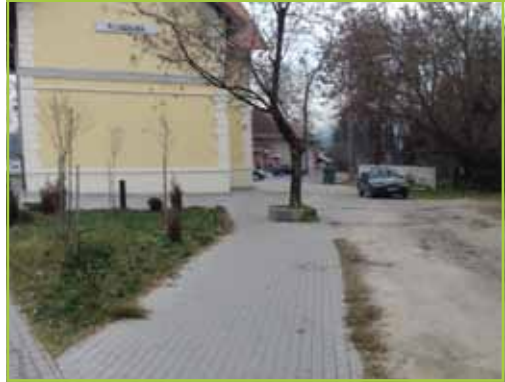
2. ábra: A fának vezetett járda Piliscsabán

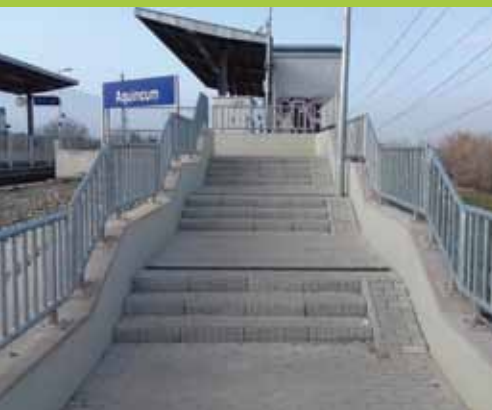
3. ábra: Lámpaoszlop a kerékpár rámpába építve az aquincumi gyalogos hídon

A BKK HÉV és buszmegállójának kialakítása (egymástól való elválasztása, a különböző közlekedési területek között elhelyezett oszlopok „erdeje”, az utólag épített gyalogoshíd eltérő magassága, a közös HÉV és a buszmegálló kerítéses szétválasztása az egy ember szélességű bejáráttal) a mérnöki szakma szégyene, amit tetéz a háromféle megoldású esőbeálló telepítése. Elfogadhatatlan, hogy a MÁV-HÉV és a MÁV-START megállóiban nincs a másikra vonatkozó tájékoztatás, és a megközelítési lehetőségek rajza is hiányzik.

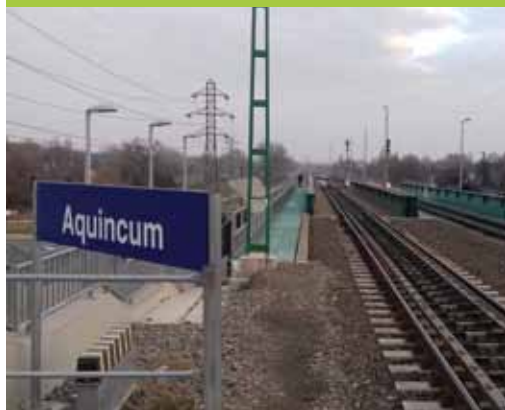
4. ábra: Szolgálati átjáró és gyalogoshíd a vasúti hídon

Mivel a Szentendrei út feletti híd mindkét oldalán van szolgálati járda és a Duna felőli hídfő mindkét oldalán épült keskeny szolgálati lejáró, amelyet az utasok nem használhatnak, néhány millió forintból tisztességes

megoldást lehetne nyújtani a jelenleg használt szolgálati útvonalak közforgalmasításával és a peronvégek közötti átjárás biztosításával.

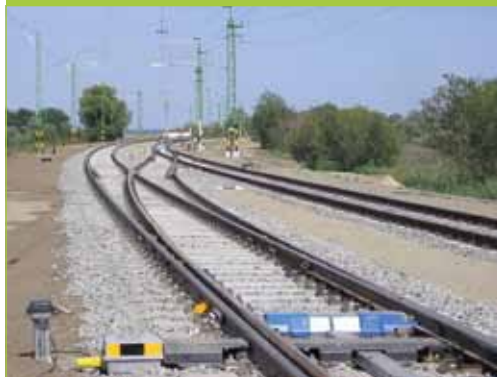
ladány állomásépületét. Sajnos az átépített vonal állomásain az épületekből kilépve kerítésbe ütközik az utas, és csak az aluljárón keresztülhaladva lehet vonatra szállni, holott az első vágány az előtetős épület előtt van. A 400 méter hosszú peronokra telepített új perontetők gyakorlatilag csak a függőleges, csendes esőtől védenek. Az Alföld közepén minden állomáson girbe-gurba az átvezetés, sőt van ahol ívesített kitérő is épült.

5. ábra: Ívesített kitérő Karcagon, az Alföld közepén (Fotó: Szabó István)

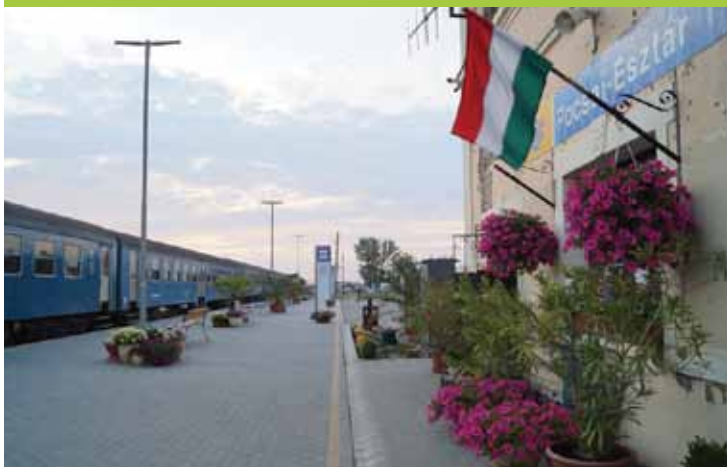
fordulók, parkolók és megállók épültek „Az értől az óceánig” projekt keretében. A projekt központja a Pocsaj-Esztár vasútállomáson elkészült „Érmelléki centrum”, ahol az akadálymentesített vasúti peronok mellett egy autóbusz-forduló és két autóbuszállás épült. Különlegesség, hogy közös vasúti és autóbusz peron épült, így a csúcsgorgalmi irányban utazók a közös peronon szállhatnak át. Nagykereki állomáson szintén közös állomást alakítottak ki, amelynek köszönhetően a jövőben autóbusszal lehet majd továbbutazni Biharke-resztesre.

12. ábra: Pocsaj-Esztár intermodális utasperonja (Fotó: Szabó István)
