Schmidt László

# Sínjáró Volkswagen – a Kübelwagen Typ 82 sínautó

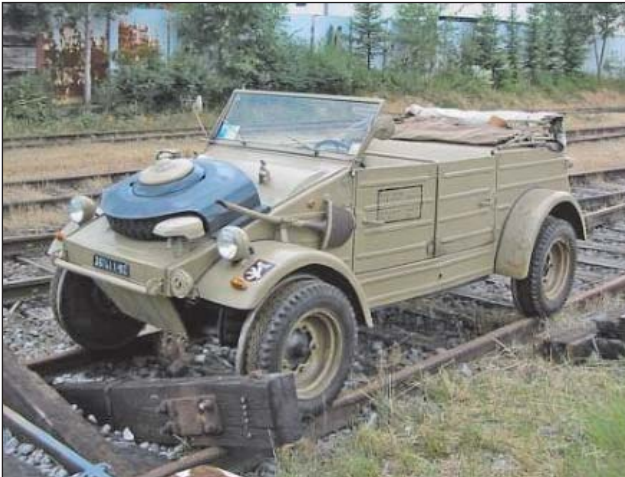
1. ábra. A Kübelwagen Typ 82 katonai terepjáró gépkocsi bázisán kialakított sínjáró Volkswagen

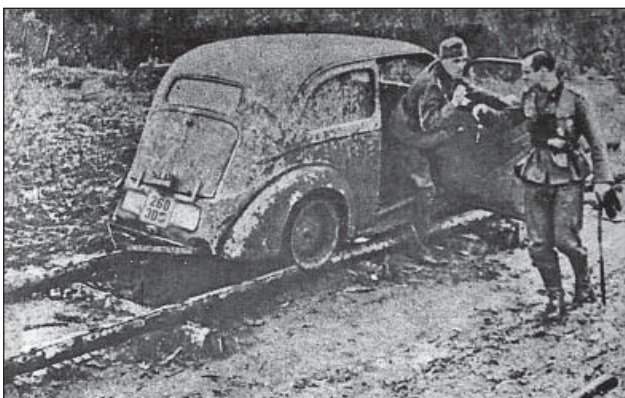
2. ábra. A legegyszerűbb sínüzem. A mocsaras talajon lefektetett farönkökön halad a gépkocsi, gumibroncs nélküli keréktárcsákkal

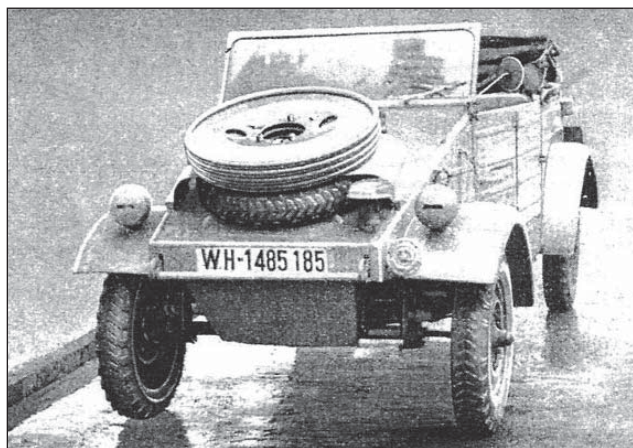
**5. ábra.** A Volkswagen Kübelwagen Type 82 a málházott nyomtárcsákkal

gumi futófelület a sín koszorúján maradjon. A tárcsák súlya olyan kicsi volt, hogy a nem alváz szerkezetű, hanem önfordó karosszériás VW Kübelwagen pótkereke alá málházva a gépkocsi üzemét semmilyen módon nem befolyásolta. Méretük pedig alig valamivel haladta meg az abroncs átmérőjét.

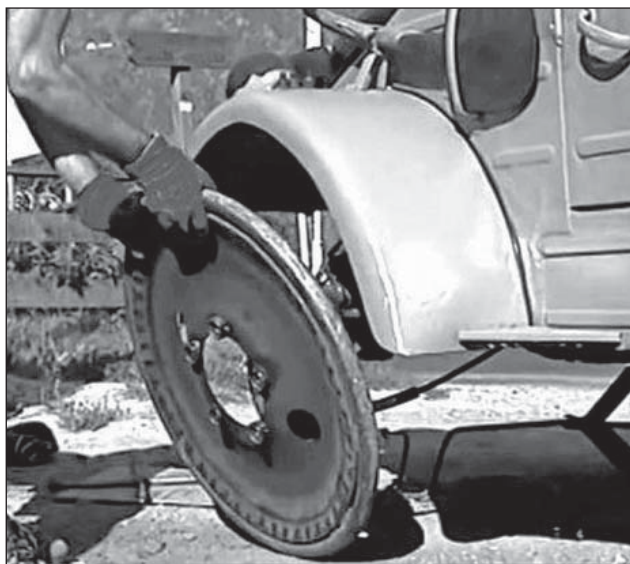
**6. ábra.** Az átszerelés első fázisa. A leszerelt kerekek helyére a tárcsát, majd arra a kifordított kereket szerelik fel

Az átszerelést két személy, csak a gépkocsi tartozékaival (emelő, csavarkulcs), kb. 15 perc alatt el tudta végezni. Ez pedig a következőképpen történt: a kerekeket egyenként leszerelték, majd a fékdobra ráhelyezték az acéltárcsát, amelyet három préselt körme segített megtartani, amíg a kereket *fordított keréktárcsával* ugyancsak a helyére tették. A rögzítéshez alkalmazott, az eredetnél hosszabb és peremmel ellátott csavarok a szett részét képezték. A működtetést leíró szabályzat a sínre történő felhajtást lehetőség szerint olyan helyen javasolja, ahol a sín süllyesztett, és

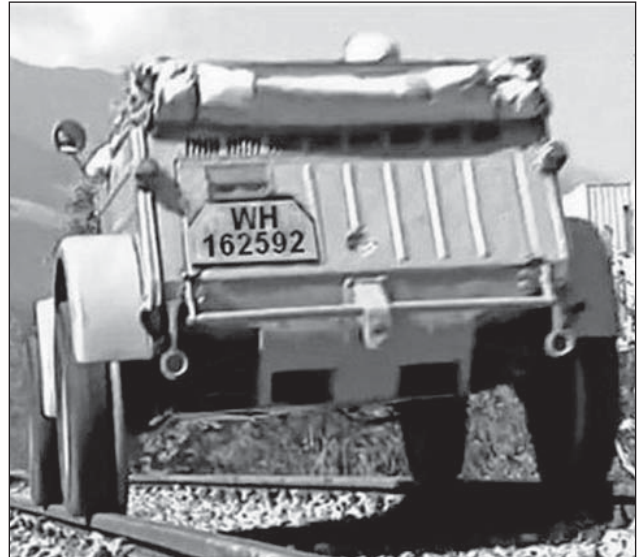
9. ábra. A képen jól látható, hogy a gumiabroncsnak csak közel a fele fekszik fel a sínfejen

Az acéltárcsa átmérője 711 mm, ami a gépkocsi eredeti gumiabronccsal és előírt légnyomással használatkor 27 mm-rel nyúlt a sínfej-futófelület szintje alá. A sínen történő haladáskor azonban a gumiabroncsnak csak egy része feküdt fel, ami a közúti üzemhez képest lényegesen kisebb tapadást jelentett. Ennek okán a szetthez adott használati utasítás óv a hirtelen gyorsítástól, fékezéstől és kuplungozástól is.

A kezelési szabályzat sínüzem esetén (megengedett max. sebesség 40 km/h) olyan kíméletes vezetést javasol, „mint-ha a gépkocsival jeges úton közlekednének”. Minthogy a gumiabroncsoknak csak a fele feküdt fel a sínen, az egyenletes kopás érdekében a szabályzat a keréktárcsán való forgatásukat írja elő. A kormánykereket menet közben nem kellett fogni, szerepe csak a sínre fel-, vagy onnan lehajtáskor volt.
