**MAGYAR
FÖLDRAJZI NAPOK
2016**

VIII. MAGYAR FÖLDRAJZI KONFERENCIA

TISZAI PARTFAL TÍPUSOK VIZSGÁLATA ÚJ KIÉRTÉKELŐ MÓDSZER
ALAPJÁN ÁRTÉRI LÖSSZEL FEDETT MINTATERÜLETEN

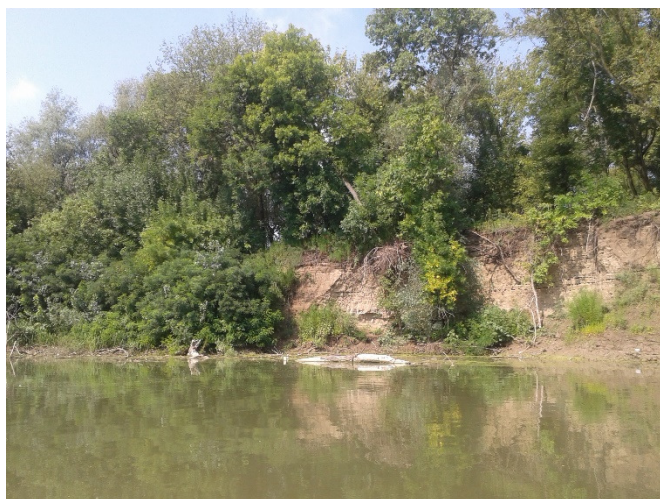
1. kép: A csanyteleki kanyarulat É-i meredek fala
(Fotó: Kis É.)

A part magassága/nagyvízi meder mélysége $\approx 1,0 - 1,1$

A parti növényzet gyökerezési mélysége/a part magassága: $0,29 - 0,15$

A gyökérzet sűrűsége $\approx 100 - 80$

A partfal lejtőszöge $\approx 61 - 80$

A part védettsége $\approx 79 - 55$

ÖSSZESEN = $13 - 21,5$

A part anyaga ≈ 5

(löszös agyag)

Rétegezettség ≈ 10

BEHI pont = $37,5$ (magas)

A partfalcsúszások várható helye kijelölése céljából feltétlenül javasoljuk a vizsgált terület geomorfológiai viszonyai megismerését. A geomorfológiai (3. ábra) és a digitális domborzatmodell térképen (4. ábra) egyértelműen kirajzolódnak azok a helyek, ahol időre várhatók csuszamlások. Ott jönnek létre, ahol az alacsony és magas árteret elválasztó perem merőleges a partfalra: pl. 2. (3. kép) és 3. sz. partfal az ányási kanyarulatban, 6. és 7. sz. (2. kép) partfal a Mindszenti Nagyrév D-i és É-i részén és a 10. sz. partfal (1. kép) a csanyteleki régi hajókikötőnél.

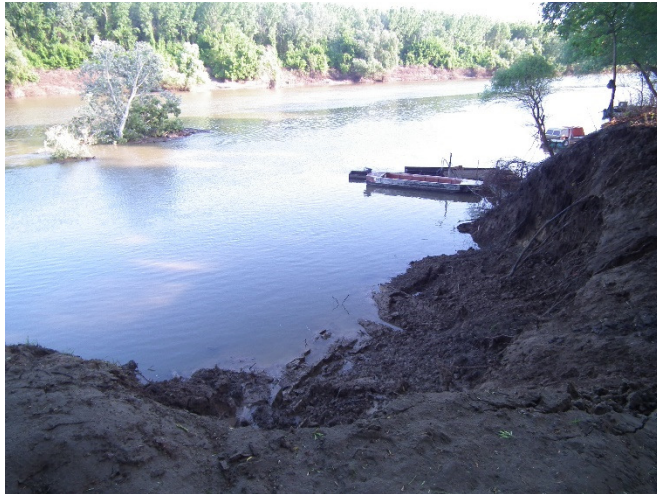
2. kép: Karéjos csuszamlásos part alacsony és magas ártér találkozási pontjainál a Mindszenti Nagyrévtől É-ra
 (Fotó: Kis É.)

A part magassága/nagyvízi meder mélysége $\approx 1,0 - 1,1$
 A parti növényzet gyökerezési mélysége/a part magassága: $0,29 - 0,15$
 A gyökérzet sűrűsége $\approx 29 - 15$
 A partfal lejtőszöge $\approx 21 - 60$
 A part védettsége $\approx 29 - 15$
 ÖSSZESEN = $21 - 29,6$
 A part anyaga ≈ 5
 (löszös agyag)
 Rétegezettség ≈ 10
 BEHI pont = $44,5$ (nagyon magas)

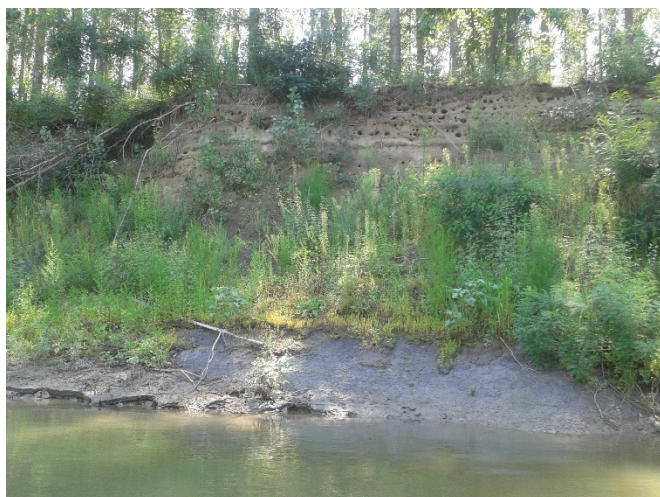
3. kép: Eróziós partfal az ányási kanyarulat külső íve középső részén (Fotó: Kis É.)

A part magassága/nagyvízi meder mélysége $\approx 1,0 - 1,1$
 A parti növényzet gyökerezési mélysége/a part magassága: $0,14 - 0,15$
 A gyökérzet sűrűsége $\approx 0,14 - 0,05$
 A partfal lejtőszöge $\approx 100 - 80$
 A part védettsége $\approx 81 - 90$
 ÖSSZESEN = $17,0 - 22,6$
 A part anyaga ≈ 5
 (löszös agyag)
 Rétegzettség ≈ 10
 BEHI pont = $35,7$ (magas)
