A KOLOZSVÁRI SZENTFERENCRENDI KOLOSTOR ÉPÜLETE

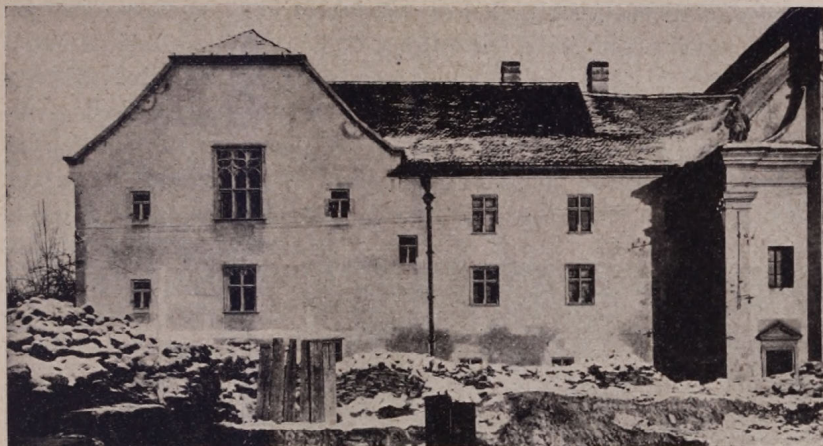
1. ábra. Nyugati homlokzat.
Westliche Stirnseite.

szárnyában, a mai bejárat helyén levő kisebb ajtó jutott szerephez. A nyugati épületszárny (1. ábra.) úgy látszik csak a keresztfolyosó nyugati szakaszát, emeletén pedig csak famennyezettel borított folyosót rejtett magában, mely összeköttetést nyújtott a kolostor északi szárnya és a templom zenekórusa között.

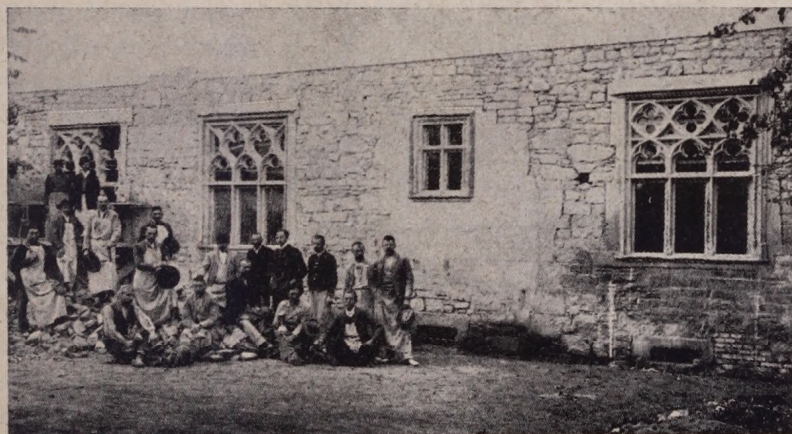
2. ábra. Az északi homlokzat részlete a refektórium ablakaival.
Die nördliche Stirnseite mit den Fenstern des Refektoriums.

Annál érdekesebb a kolostor északi (2. ábra.) és keleti szárnya. Előbbit pompás nyári refektoriuma és konyhája, utóbbit fogadócsarnoka teszi nevezetessé. Különösen a refektorium tűnik ki részletei szépségével, pompás belső térhatásával, ablakainak érdekes változatosságával. A keresztfolyosóról gazdagon tagozott, pálcaműves tagozatokkal szinte túlhalmozott kőkeretes ajtón lépünk a refektorium belsejébe. (3. áb. a.) Itt azonnal szemünkbe tűnik a terem

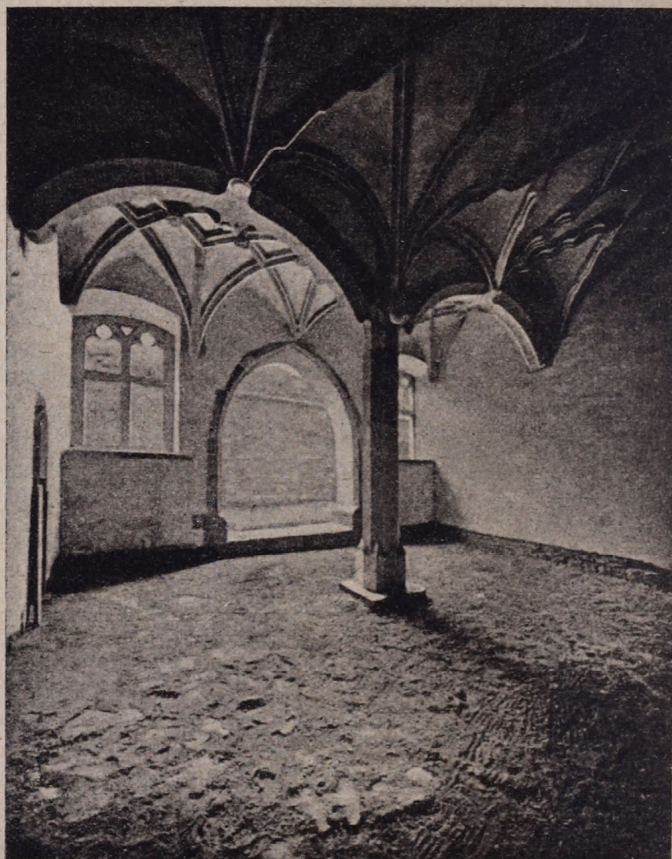
4. ábra. A fogadócsarnok belseje északnyugatról.

Innes der Empfangshalle von Nordwesten gesehen.

Legnagyobb érdeklődésünkre tarthat számot a kolostor keleti fogadócsarnoka (4. ábra.), melyet a helyreállítási munkálatokkal kapcsolatban fedeztünk fel. Ennek fele a sekrestyéhez volt kapcsolva, gazdag hálóboltozatából csak csekély rész volt látható vastag mészréteg alatt; északi fele azonban teljesen ismeretlen volt, mert azt a sekrestye melletti alacsony boltozatos kamra teljesen eltakarta. Csak a műszaki felvételek derítették ki, hogy az alacsony kamra boltozata és az emeleti padló között valamilyen helyiségnek kell lennie, melyet azonban sehonnán sem lehetett megközelíteni. Falbontás útján hatoltunk be az alacsony kamra boltozata fölötti térbe s a legnagyobb ámulattal láttuk a majdnem sértetlen eredeti hálóboltozatot. A kamra boltozatát lebontva, falainak vakolatát eltávolítva, a pompás előcsarnok vastag falba befalazott nyolcszögletes kőoszlopát is csakhamar megleltük. A helyreállítási program megváltozott. S ma a szép csarnok szerkezetében megerősödve teljes eredetiségében látható. A csarnok eredetileg nyitott csarnok volt, úgy a szabadba, mint pedig a keresztfolyosó felé nagy csúcsíves nyílás közvetítette a közlekedést. Később azonban, midőn az óvár falát vitték el közvetlenül homlokzata előtt, a külső nagy nyílást vállmagasságáig befalazták s csak ívmezejét hagyták meg ablak gyanánt, a belső nagy csúcsíves nyílását pedig befalazták s mai berendezésének megfelelően meghagyták ajtóit a sekrestye és a portákszoba felé.

csúcsíves ablaka Hunyadi János korára vallanak, két kapcsolt pálcaműves tagozattal és pártázattal díszített ablakának keletkezése a zárda főépítkezési idejére, Mátyás király uralkodásának végére esik. A terem oszlopa és gazdag hálóboltozata a XV. század
