# Védelem KATASZTRÓFAVÉDELMI SZEMLE

2014. 21. évfolyam, 3. szám

JÁRMAI KÁROLY, VASSART OLIVIER,  
ZHAO BIN

## MEMBRÁN HATÁS KOMPOZIT SZERKEZETEKNEÉL TŰZ ESETÉN V. – AUSZTRÁL TŰZTESZTEK

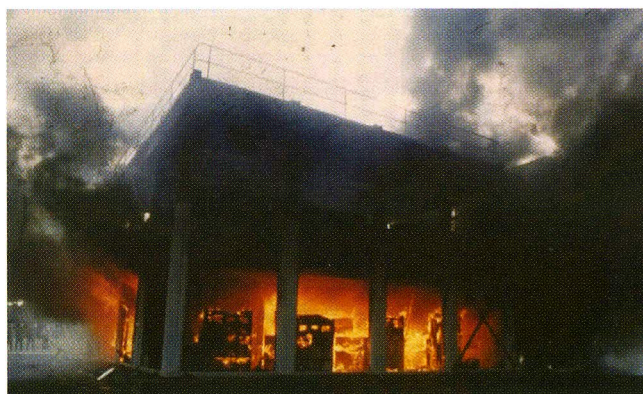
A BHP Research Melbourne Laboratóriumban a célra elkészített épületben végeztek el a tesztek. Ez egy tipikus szintmagasságú 12 m x 12 m területű sarokrészt szimulálta az épületnek. A tesztépületet egy tipikus irodai környezetnek megfelelően bebútorozták, egy 4 m x 4 m nagyságú irodát alakítottak ki az épület kerületével szomszédosan. Az irodát gipszkarton fal, egy ajtó, ablakok és az épület homlokzata határolta. A hasznos terhet vízirtályokkal biztosították.

BHP TESZTÉPÜLET TŰZTESZTJE

Az első kettő teszt a gyenge védelmet biztosító oltórendszer teljesítményére koncentrált. Az 1. teszt során a tűz a kis irodában kezdődött, és az oltóberendezések automatikusan aktiválódtak. Az iroda tűzterhelése 52 kg/m<sup>2</sup> volt. A levegő hőmérséklete elérte a 60 °C-t is, mielőtt az oltórendszer megállította és eloltotta a tüzet. A 2. tesztben a tűz egy – négy oltóberendezés között felúton elhelyezkedő – nagylégterű területen keletkezett, mely terület tűzterhelése 53.5 kg/m<sup>2</sup> volt. A levegő hőmérséklete elérte a 118 °C-t, mielőtt az oltóberendezések megfékeztek és eloltották a tüzet. Ez a két teszt azt mutatta, hogy a meglévő gyenge védelmet biztosító oltórendszer megfelelő.

A vasbeton födém strukturális és termikus teljesítőképességét a 3. teszt mérte fel. A támasztó gerendák részben védve voltak. A tűz a nagylégterű nyílt területen kezdődött, és a kikapcsolt oltóberendezések révén teljesen kifejlődött. A maximális léghőmérséklet elérte az 1254 °C-t. A tüzet csak akkor oltották el, amikor a levegőhőmérséklet elérte a maximumát. Az alkalmazott terhelést

a födém viselte. A födém felső felületén rögzített legmagasabb hőmérséklet 72 °C volt. A födém alsó oldala részben védve volt a mennyezet által, amely a tűz folyamán végig a helyén maradt.

A negyedik teszt során az acélgerendákat védtelenül hagyták, és a tűz a kis irodahelységben kezdődött. A tűz nem terjedt át a nagy légtérű nyitott területre az ablakok – szellőzés növelése érdekében történő – betörése ellenére sem. Emiatt a tüzet a nagy légtérnél kívülről kellett begyújtani. A maximális rögzített levegő hőmérséklet 1228 °C volt, míg az acélgerenda maximális hőmérséklete 632 °C volt az álmennyezet felett. A tüzet csak akkor oltották el, amikor a levegőhőmérséklet elérte a maximumát. Az acélgerendák és a födém megint csak részben védve volt a mennyezet révén. A magasított sejtartók közepének lehajlása 120 mm volt, amelynek nagy része megszűnt, amikor a szerkezet lehűlt szobahőmérsékletre.
