## Újabb kutatás a kaposszentjakabi apátság területén 2. A 2016-ban végzett régészeti feltárás

MOLNÁR I.: *Research in the area of the Benedictine abbey, Kaposszentjakab Part 2.*

**Abstract:** The Benedictine monastery was founded in 1061. During the excavations we found the remains of an earlier church and fortification. The earlier buildings of the abbey were situated in the southern and western wing, while towards the East a chapel was built. The quadrum was completed at the turn of the 14-15 C. with the reuse of earlier buildings.

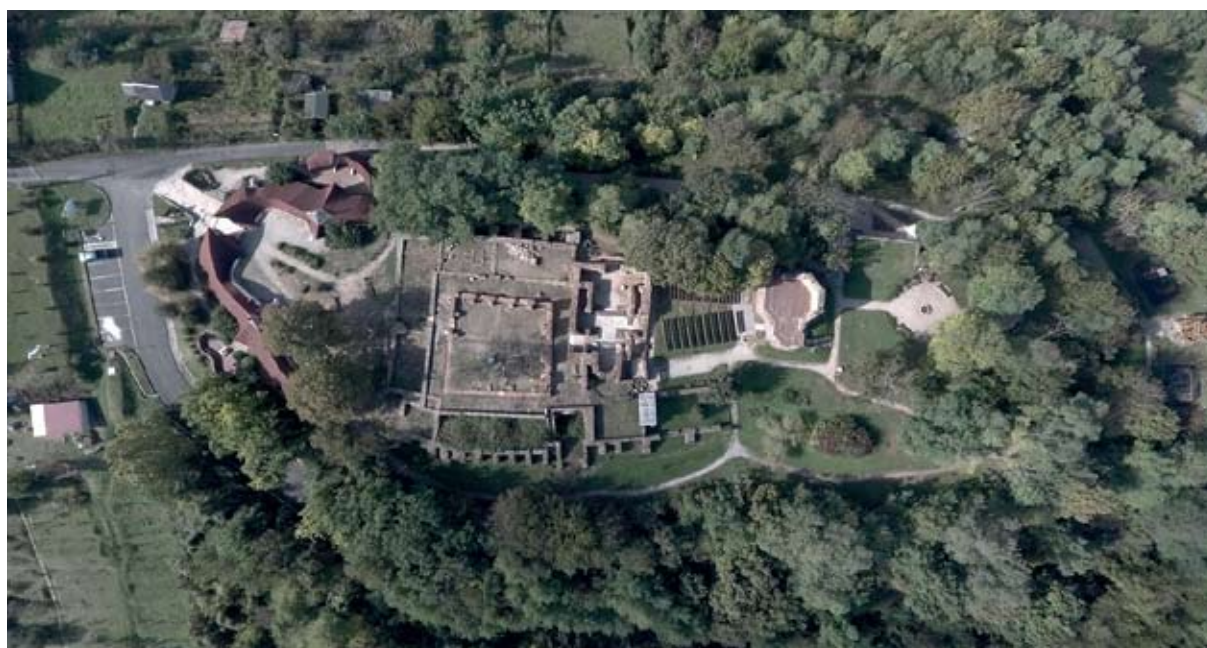
2. ábra. Drónfelvétel az apátság maradványairól (Borzavári Balázs felvétele)

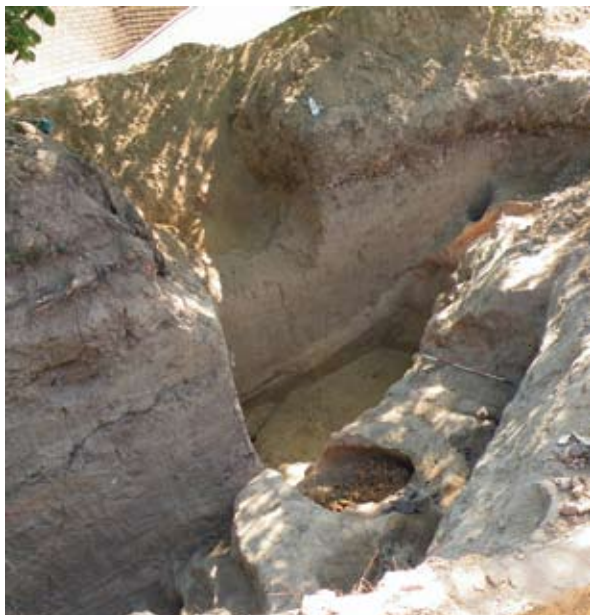
6. ábra. A korai sánc építésekor a dombba ástott padkák maradványai

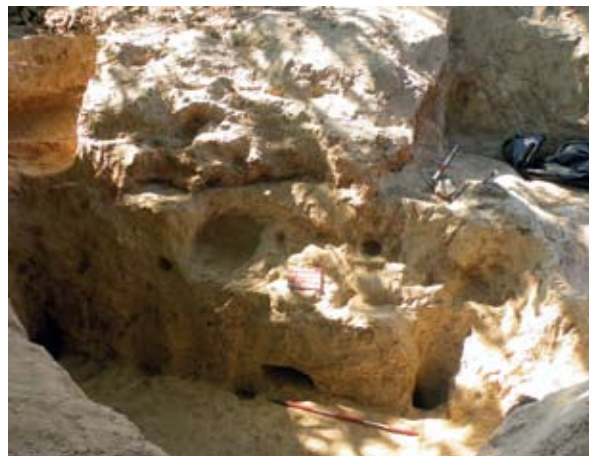
8. ábra. Az alsó padkán álló kazetta nyomai. A szerkezet stabilitását szolgálták a padka alján lévő függőleges és az oldalába ástott vízszintes cölöphelyek, a padka oldalán a gerendák ívelt lenyomata volt felfedezhető

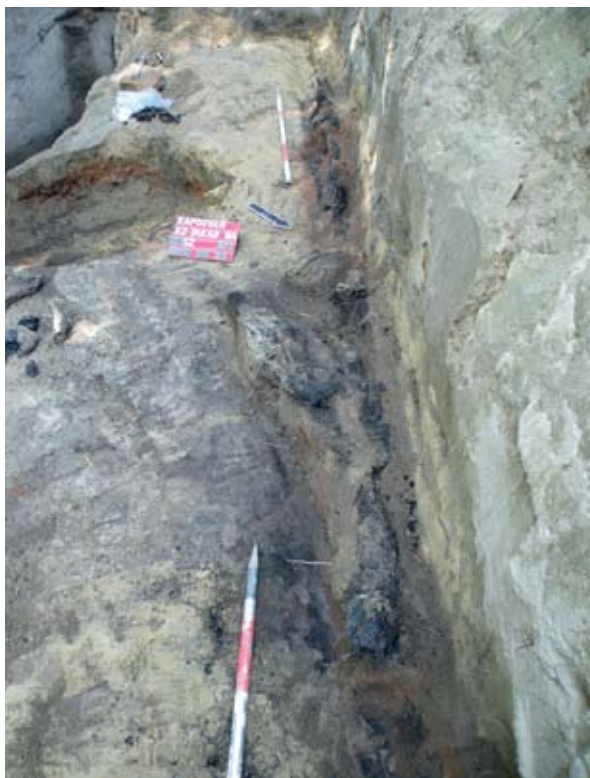
7. ábra. A sánc faszerkezetének égett maradványai

Magából a faszervezetből kevés elszenesedett gerenda és néhány faszénsáv maradt (7. ábra). Szerencsére a gerendák több helyen benyomódtak a padkák löszös aljába, így a fekvő helyzetűekre hosszú, ívelt aljú „árkocskák,” az állókra sekély, kör alakú mélyedések utalnak, máskor a padka oldalának nyomódva hagytak nyomot (6. és 8. ábra). Leégésekor a padkák alján vörösré égett foltok, az oldalukon ívelt, vörösré égett sávok maradtak.

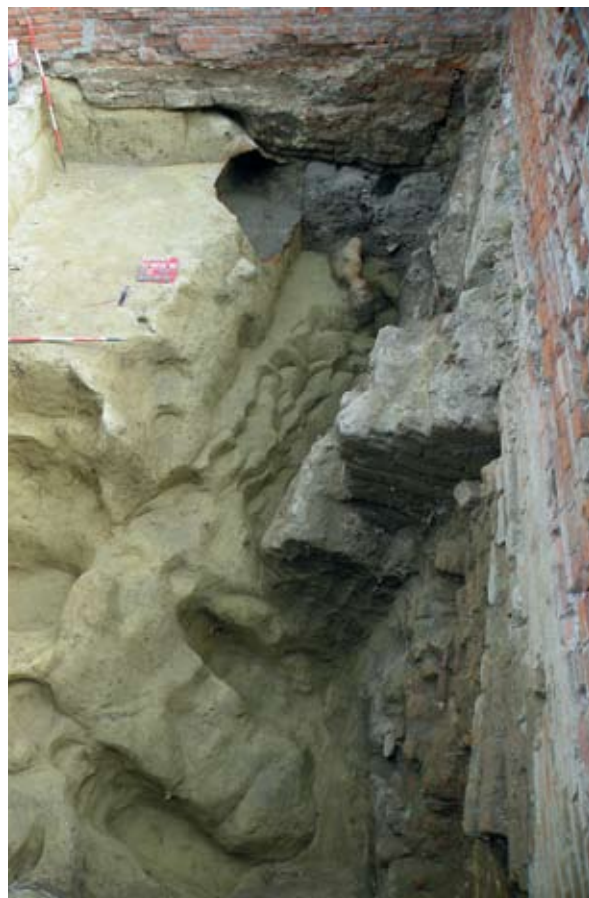
9. ábra. A faszerkezet domboldalba való bekötését szolgáló, párosával álló vízszintes gerendák nyomai

Az épített kazetták 1,8–2 méter szélesek és kb. 3,5–4 méter hosszúak voltak. A felső szinten csak egy sor lehetett belőlük, az alsó szinten akár két kazetta is elférhetett volna, de az általunk kutatott területen határozott nyomát csak a falnál állónak találtuk meg. A faszervezetet stabilitása miatt több helyen a padkák aljába és oldalába is bekötötték. Előbbiről 25–40 cm átmérőjű cölöphelyek, utóbbiról 30–40 cm-re a falba vájt vízszintes cölöpnymok tanúskodnak (8. ábra). Ezen kívül legalább 80–100 cm mélyen vízszintesen fekvő gerendákat vertek a domboldalba. Több volt egymáson, nem a padkák aljától, hanem valamivel fentebb indultak, kétszer is párosával találtuk őket (9. ábra).

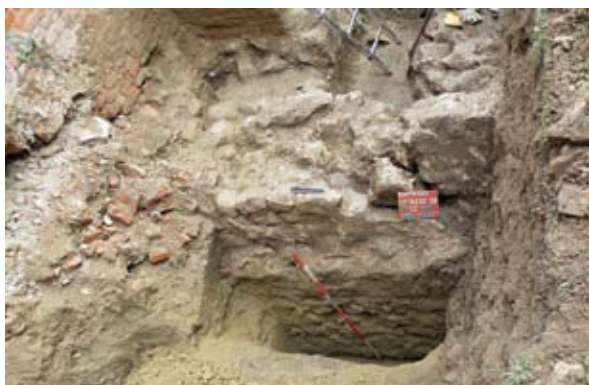
10. ábra. A keleti domboldalon lévő korai támfal maradványai

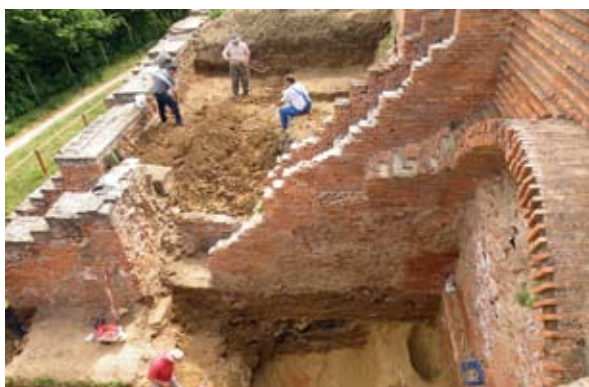
11. ábra. A keleti szárnyban lévő kápolna romjai, a helyiség közepén a korai sánc maradványai látszanak

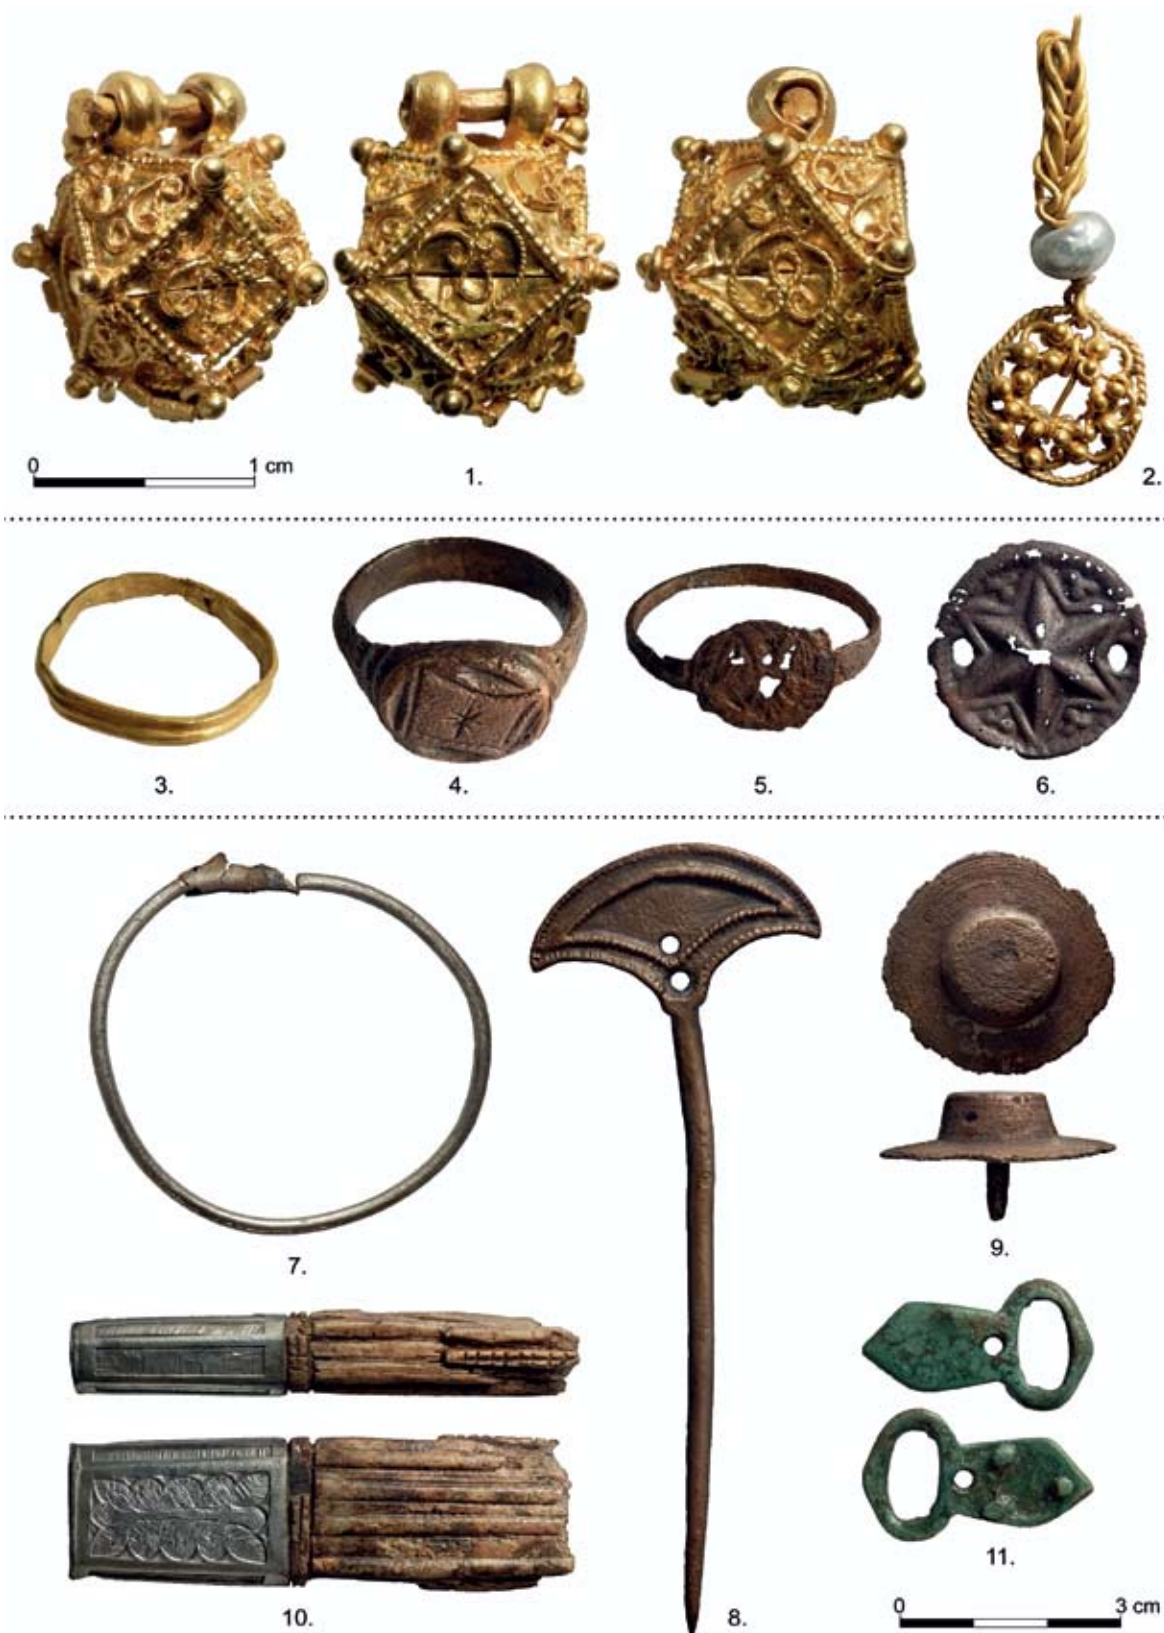
12. ábra. A feltáráson talált leletek: 1.: fémkeresővel talált aranytárgy, 2-3. ill. 11.: a korai sánc padkájának feltöltődésében talált aranytárgyak és bronzcsat. 4-5.: középkori gyűrűk, 6.: pártaveret, 7.: köpűs záródású karika, 8.: késő bronzkori bronztű, 9.: könyvvveret, 10.: ezüstveretes csontnyél

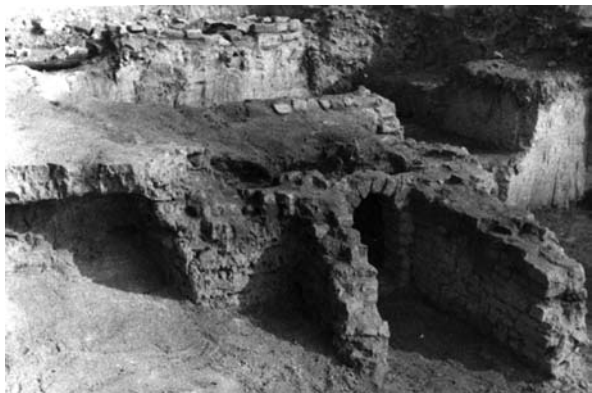
14. ábra. A nyugati szárny déli helyiségében  
1962-ben talált hypocaustum  
(Nagy Emese dokumentációjából)

A déli helyiség pontos méretét a falak erős pusztulása miatt nem tudjuk megadni, ha nagyjából a későbbi épült falszakaszig ért kb. 6×4–5 méteres lehetett. Az északi részén 1962-ben egy tüzelőberendezést tártak fel, ami alapján a helyiséget konyhának rekonstruálták. Ugyanakkor a kemence egyértelműen a padló alatt volt. Nagy Emese ásatási naplójában kétszintes és két korszakú kemencéről írt, szerinte egy korábbi kemence tűzterének feltöltése után építettek ki a padló szintjén egy újabb kemencét. Úgy vélem valószínűleg egy téglabordás hypocaustum maradványait tárták fel. Mivel az objektumra csak egy kis részen ástunk rá, rekonstruálásához a 60-as évek dokumentációját használhatjuk (14–15. ábra). A tüzelőberendezés 270×220 cm nagyságú, kissé trapéz alakú volt. A szájánál még megvolt egy téglából épült kb. 80 cm magas boltíves borda, az egyik régi képen a második bordájának maradványa is felfedezhető. A szája előtt két nagyjából méter hosszan megmaradt falszakasz volt, amelyek egy kemence felé szűkülő tüzelőtér maradványai. Ezeket és a boltívet gondosan megépítették, a kemence lefelé kissé lejtős falai viszont habarccsal leöntött bedobált tégl- és kődarabokból álltak. Ez alapján először alapárkot ástak, ebben építették meg a kemence falát, majd elkészítése után ástak le falai mellett és alakították ki száját, bordáit. Nagy Emese naplója alapján a tüzelőberendezés belsejében égett téglákat (nyilván a bordák maradványait) és apró tört

köveket (a boltozás feletti hőtartó rétegének maradványát) találtak. Délről tüzeltek, a terület erős bolygatottsága miatt sem tudjuk a füstje hogyan távozott. Ha egy kisméretű helyiséghez tartozott, akár ezen kívülről is fűthették, ellenkező esetben a füstelvezetését kellett valahogy (keresztirányú fallal vagy a tüzelőtér oldalfalaira épített kéménnyel) megoldani. A helyiség észak-keleti sarkában megmaradt rövid alapfal-szakasz felső része vörösre volt égve, amely akár a hypocaustum működésével is összefügghet. A tüzelőberendezés korát pontosan nem ismerjük, nem feltétlenül egyszerre épült a helyiséggel.<sup>27</sup> A hypocaustumok használata inkább a 13–14. századra jellemző, de a 15. században is előfordulnak.<sup>28</sup> A mi példányunkra leginkább hasonló tüzelőberendezések Egerből<sup>29</sup> és Pécsváradról<sup>30</sup> ismertek. A hypocaustum miatt a helyiséget feltehetően calefactoriumnak és/vagy fűtöttrefektoriumnak rekonstruálhatjuk. H. Gyürki Katalin szerint a Budai domonkos

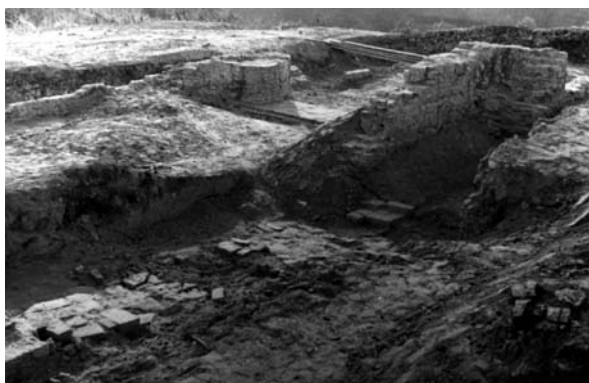
16. ábra. A déli szárnyba foglalt korai helyiség északi fala, háttérben a kolostornégyzet kiépítésekor hozzáépített falak (Nagy Emese dokumentációjából)

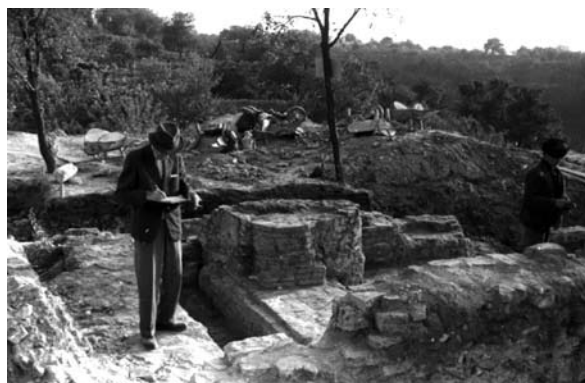
17. ábra. A déli szárnyban lévő korábbi kéthelyiséges épület osztófala (Nagy Emese dokumentációjából)

A déli szárnyban egy legalább kéthelyiséges korábbi épület maradványait találtunk meg. A legalább 6,5×9,5 m-es épület padlószintje a későbbi kolostornál mélyebben volt, még a domb természetes lejtéséhez igazodott. Nagyjából méter széles alapozása téglasorokból és közejük döngölt sárga löszös rétegekből állt. Északi és déli alapfalának szakaszai a későbbi ráépítések és műemléki helyreállítás alatt figyelhetők meg (16. ábra), keleti falának az alsó 1–2 téglasorából maradt meg valamennyi. A két helyiség közötti osztófalon a felmenő fal részlete is azonosítható még, a 60-as évek fotóján belső vakolásának nyoma is látszott. A két helyiség között átjárót nyitottak, amely déli oldalán egy négyzetes alapról induló, nyolcszög három oldalával záródó falpillér alsó része is megmaradt. (17. ábra)

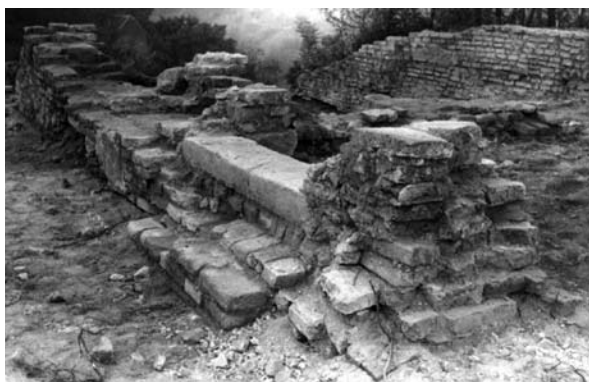
18. ábra. A nyugati szárny északi helyiségének bejárata (Nagy Emese dokumentációjából)

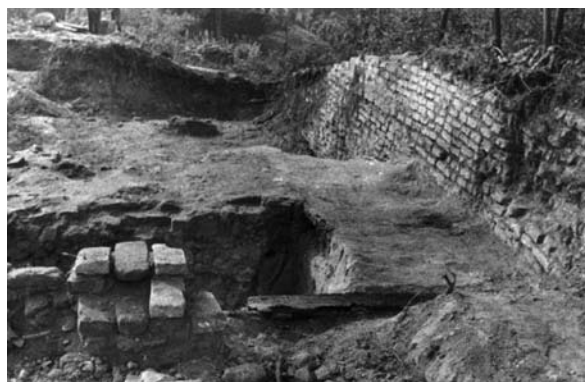
19. ábra. A nyugati szárny két helyiség közötti osztófalon lévő átjáró nyoma. Háttérben a hypocaustum hátsó fala, jobbra a kolostor nyugati fala látható. (Nagy Emese dokumentációjából)

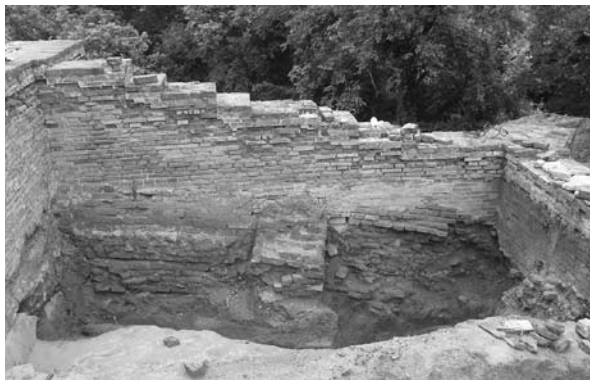
20. ábra. A kolostor déli szárnyának keleti fala. Az újkori visszaépítés alatt jól láthatóak megcsúszott fal maradványai

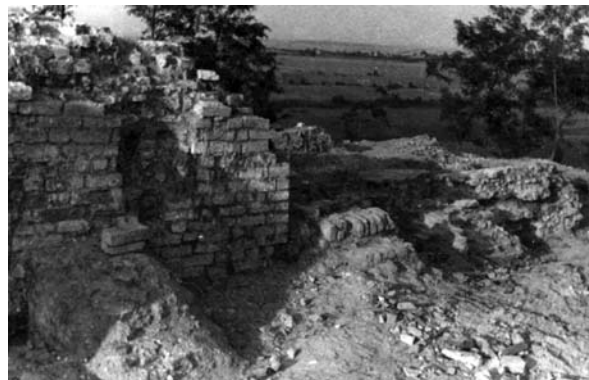
21. ábra. A templomtól keletre lévő terület. (Nagy Emese dokumentációjából)

A falszakaszok feltehetően támfalként szolgálhattak. Mivel az amúgy is meredek domboldal jó részét a korábbi sáncok padkáinak laza feltöltése foglalta el, az évszázadok során több alkalommal is megcsúszott a domb földje. A jelenségre már Nagy Emese is felfigyelt,<sup>33a</sup> feltárás során mi is több helyen kiborult, megcsúszott falszakaszokat találtunk (20. kép). Úgy tűnik, már viszonylag korán érzékelték a domboldal instabilitását, ezért a templom körüli területet támfallal erősítették. Mint már utaltam rá, ez sem oldotta meg a problémát, a fal maradványait félig kiborulva találtuk meg. Ezután nagyrészt visszabontották, majd részben maradványaira, támpilléreire alapozva egy félig domboldalba ácsott téglalapú épület készült, amelyet kápolnaként azonosíthatunk. Liturgikus funkciója mellett valószínűleg a megcsúszó domboldalt is igyekeztek (úgy tűnik sikerrel) megfogni. A viszonylag magas falakkal megmaradt, egykor boltozott, 8,3 hosszú belterű épület egy közel 5×5 m-es belterű hajóból és egy 3,3×3,3 belterű szentélyből állt. A szélesebb déli falában futott egy részben megmaradt és helyreállított lépcső, aminek végén, az egyenes záródású szentély előtt tudtak a kápolnába lépni. (11. ábra) Az épületrészt Nagy Emese pinceként említette, de ennek már az is ellentmond, hogy a keleti oldalnak felmenő falmaradványai alapján nem volt külső bejárata, csak a lépcsőn lemenve volt megközelíthető. A helyiség déli, több méter mélyen dombba ácsott falainak alapozásakor felül szélesebb, lefelé keskenyedő árkot ástak, amely visszatöltését egy vékony sávban még sikerült megtalálnunk. A benne lévő kerámia alapján a 13. század második felénél korábban nem készülhetett a kápolna, ugyanakkor a 14/15. század fordulójára keltezett kolostornégyszöglet keleti szárnyának falai hozzá épültek, így az épületet a 13. második felére vagy a 14. századra datálhatjuk. A feltételezhető magassága alapján akár egy emeleti helyiség (káptalanterem?) is lehetett volna rajta, de az épület nagyfokú pusztulása miatt a kérdés már nem eldönthető. A kápolnától délre, a később kiépülő keleti kolostorszárny helyén, a meredek domboldalon ekkor még nem álltak épületek.

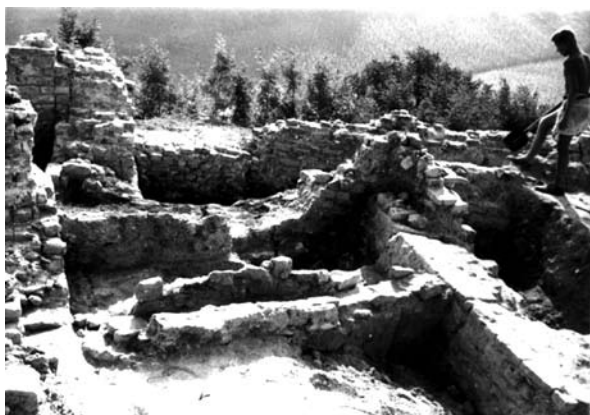
22. ábra. A 60-as években feltárt csatorna (Nagy Emese dokumentációjából)

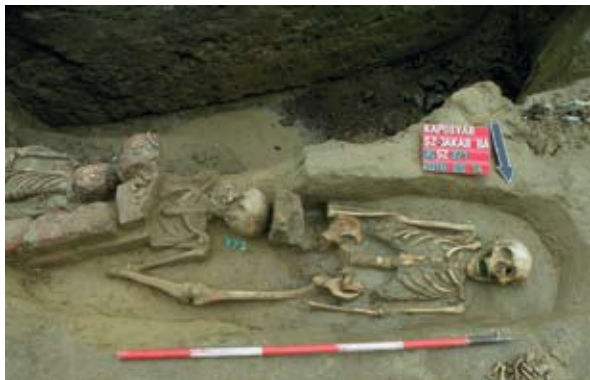
23. ábra. A késői időszakban ásott kút által rombolt, egymást többszörösen metsző sírok

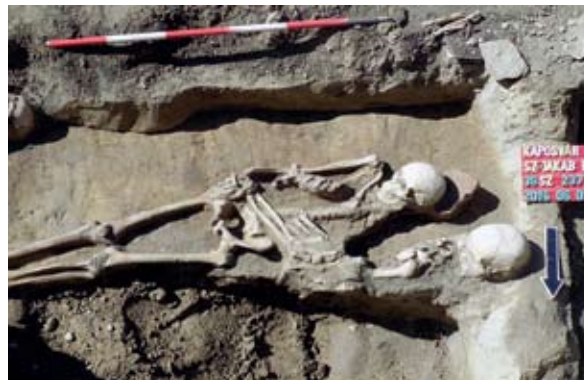
24. ábra. A kolostorudvaron feltárt temetkezés. Az elhunyt feje alá téglát tettek, mellé egy rombolt korábbi sír csontjait helyezték

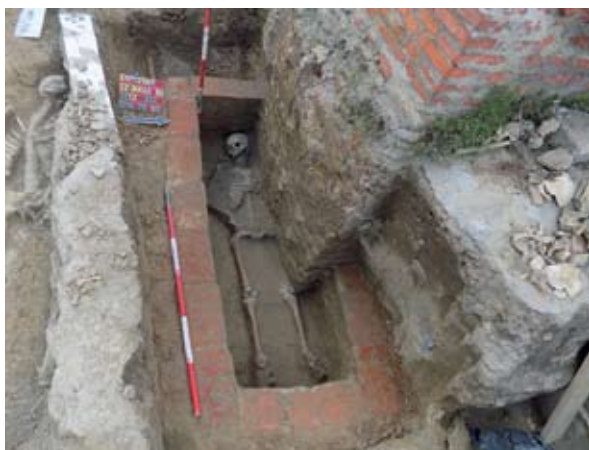
25. ábra. A kerengő fala által rombolt  
tégla keretes sír
