B. Benkhard Lilla – Mentényi Klára

## KÖZÉPKORI VÁRKÁPOLNA KŐSZEGEN

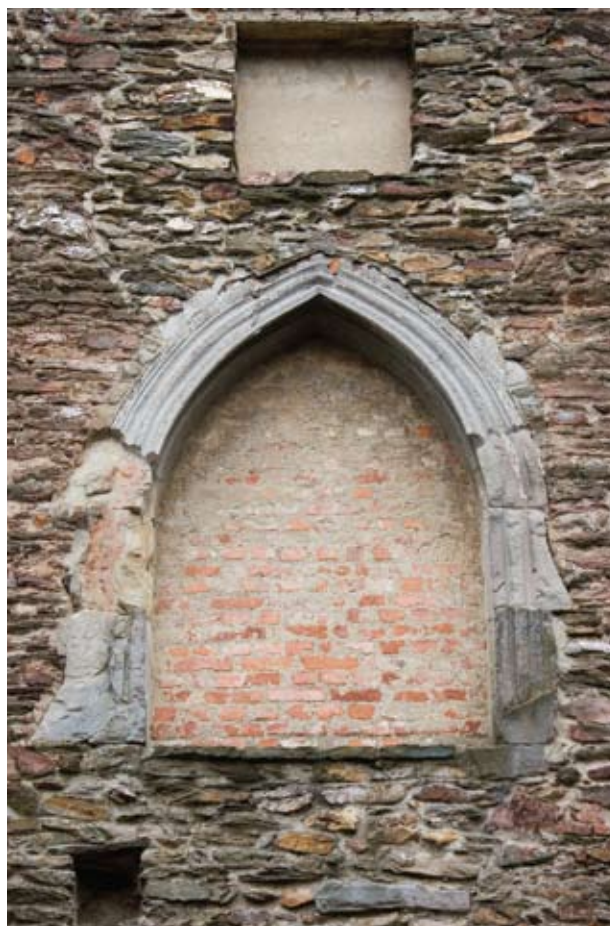
3. kép A kaputorony emeleti kápolnájának egykor a palota emeletéről nyíló, kőkeretes bejárata. Fotó: Hack Róbert, 2011. (KÖH Fotótár)

Sajnos a szabadba került, esővíztől nem védett, homokkőből faragott kőkeretes kapu (3. kép) eredeti darabjainak felületei ma már olyan rossz állapotban vannak, hogy nehezen megállapítható; vajon a csúcsív kiegészítésekor indokoltan alkalmazták-e hengertag helyett a késő gótikus, összetett körtettagot. A bal oldali lábazat belső hornyában megfigyelhető, keretelt vízszintes megállítás mindenesetre valóban olyan jellegzetesség, ami inkább a térbe állított, körtetagos bélletű gótikus kapuknál fordult elő. Ennek ellenére 16. század elejére történő keltezése és ilyen formán való kiegészítése tévedésnek tűnik.<sup>14</sup>

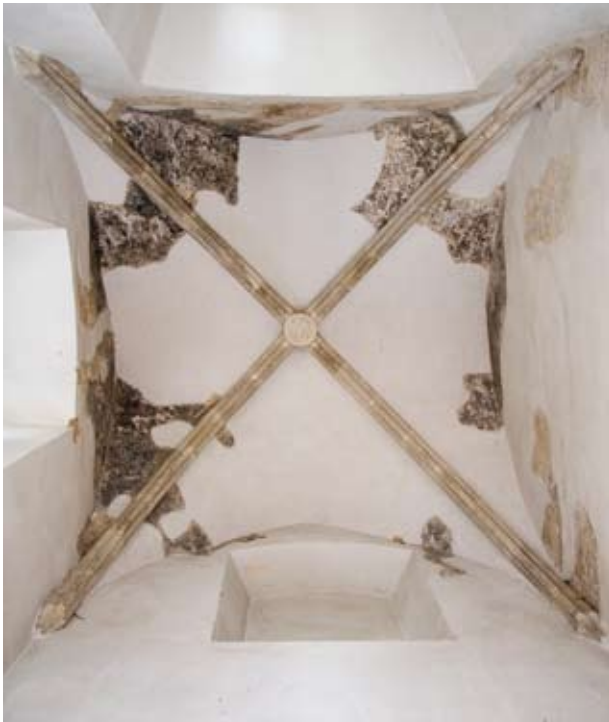
4. kép Az emeleti kápolna bordás keresztboltozata és középkori festésmaradványai. Fotó: Hack Róbert, 2011. (KÖH Fotótár)

Jelenleg a torony magas, szűk belső terét a felső szinten egyszer hornyolt kőbordás keresztboltozat fedi (4. kép). A sarkokba lefutó bordák konzolos megállításúak. A gazdag faragású, centrális kompozíciójú, kerek zárókő (5. kép) szegélyét sugárirányban elhelyezett, félkörívben záródó, virágsziromszerű karéjok alkotják, amelyek befoglaló formaként szolgálnak a belsejükben ábrázolt levélmotívumokhoz. A díszítőrendszer annak ellenére, hogy a mélyített háttérű karéjok széleit alkotó indák kereszt alakban, középről ágaznak el, nem teljesen szimmetrikus. A kissé hajlított, ívelt oldalú, kidomborodó felületű, helyenként egymásból kinövő leveleket hangsúlyos középer tagolja. A levelek

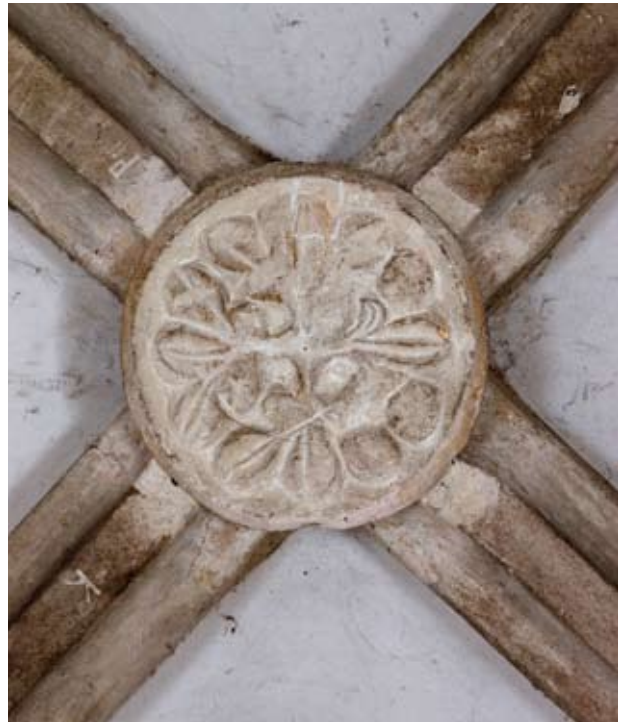
5. kép Az emeleti kápolna faragott boltozati záróköve. Fotó: Hack Róbert, 2011. (KÖH Fotótár)

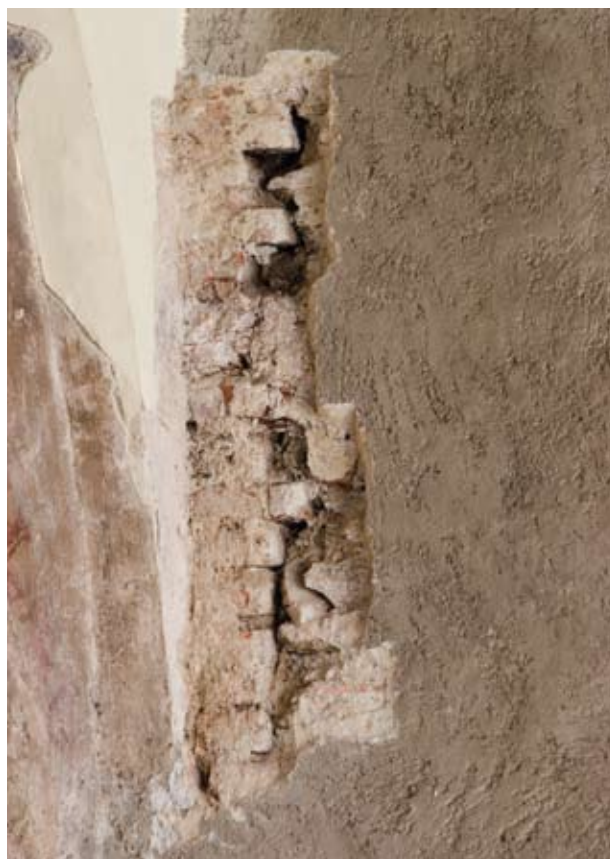
6. kép A palotaszárny és a kaputorony homlokzati falainak csatlakozása az emelet északnyugati sarkában.

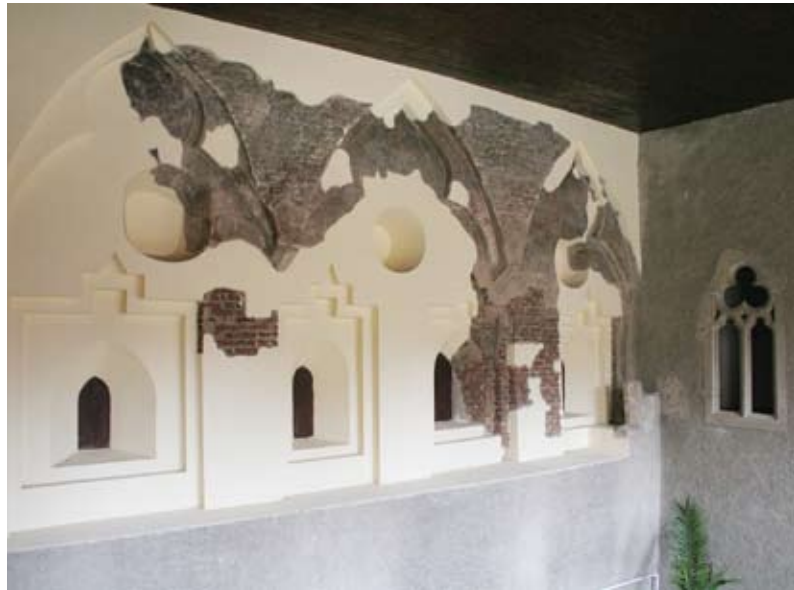
7. kép A palota díszes ablakcsoporttal kialakított, festett homlokzata a kaputorony nyugati falának részletével. Fotó: B. Benkhard Lilla, 2007.

Rendkívül furcsa, hogy az északi palota homlokzatán (7. kép), a mai járószint fölött kb. 4,1 m magasan az emeleti falsík a földszintre képest részösen eltolódik, ami azt jelenti, hogy a két szint között, közvetlenül a torony mellett egy 45 cm széles padka alakul ki, amely nyugat felé folyamatosan elkeskenyedik, majd az északnyugati sarokban, a későbbi palotaszárny csatlakozásánál teljesen elfogy. Köpenyezésről nem lehet szó, hiszen középtájon a falszöveggel egy idős, földszinti résablak külső síkja és terméskő kávája szabályos kialakítású.<sup>22</sup> A jelenség a Kasper Sándor, majd Nagypál Judit által készített, később pedig Holl Imre kutatásaihoz kapcsolódó felmérései, illetve periodizációs rajzokon valószínűleg azért nem látszik egyértelműen, mert a későbbi eléépítések téglaköpenyfalait akkor még nem bontották el. Sedlmayr János rajzán szerepel ugyan, magyarázatát mégsem olvashatjuk sehol.<sup>23</sup> Ebből a szempontból lényeges, hogy a homlokzaton jelentkező vízszintes falsíkváltás éppen a palota és a torony északnyugati csatlakozásánál a legnagyobb (42 cm), ahol a középkori terméskő fal egészen biztosan kötésben épült a palota alsó szintjével. A különös megoldás ér-

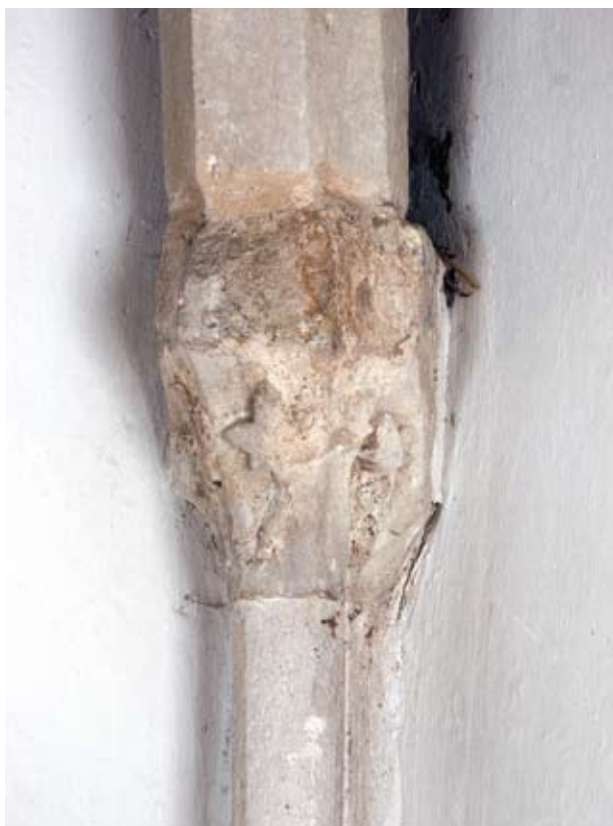
8. kép Másodlagos elhelyezésű, levéldíszes oszlopfejezet a kaputorony földszintjéről. Fotó: Hach Róbert, 2011. (KÖH Fotótár)

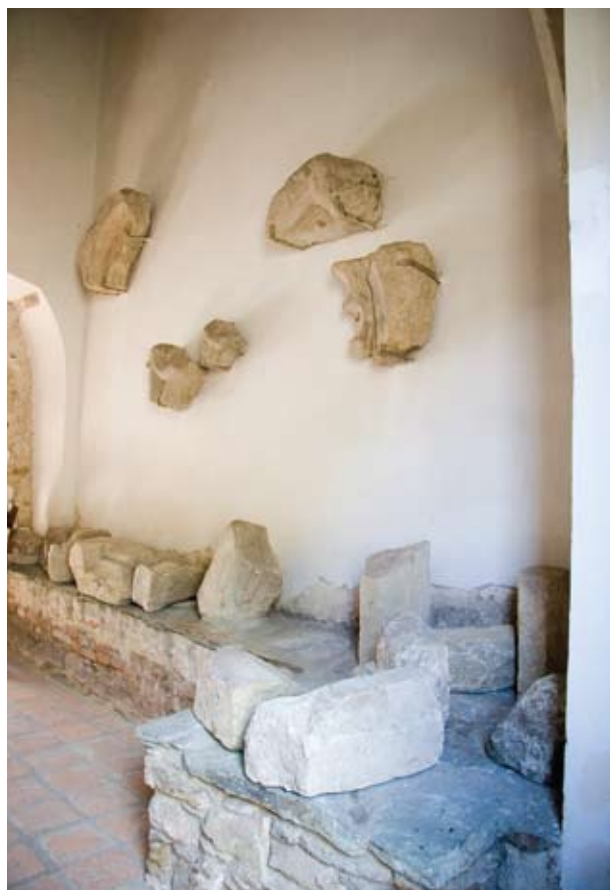
9. kép Középkori ülőpadka a kaputorony földszinti belső terében. Fotó: Hack Róbert, 2010. (KÖH Fotótár)
