Zárójelentés – Részletes beszámoló**1.Klinikai eseteken végzett tudományos munka**

II/2. Csüdízület ízfelszín rekonstrukciója autológ osteochondralis transzplantatio segítségével lovon

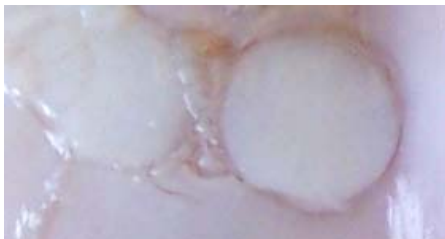
4. ábra Az egymástól 2 mm-re behelyezett porcsapkák kb. 1 mm-t közeledtek egymáshoz a porckúszás jelensége miatt, a továbbra is szabadon maradt terület viszont egyenetlen rostos porccal pótlódott.

A porcfosztott területekre viszont csak ímmel-ámmal nőtt vissza egyenetlen felszínű és sokszor felrostozódott rostos jellegű porc (ld. 4. ábra)

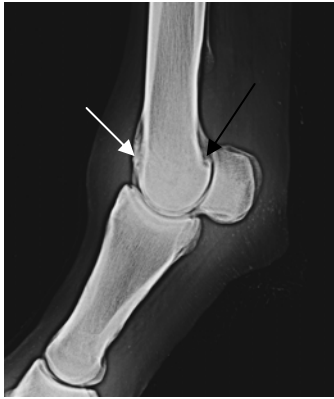
5. ábra Egy éves postoperatív lateromedialis röntgen felvétel egy transplantation átesett csüdizületről. A fehér nyíl a hármaskarpális csont dorsoproximális területének átalakulását mutatja. A fekete nyíl kezdődő supracondylaris lysisre hívja fel a figyelmet.

Radiológiai vizsgálatok eredményei: A negatív eredményű preoperatív digitalis luminescenciás radiológiai felvételek jó összehasonlítási alapul szolgáltak a műtétek utáni állapotok radiológiai vizsgálatához. Több esetben (10/6) állapítottunk meg enyhe ill. közepes fokú osteoarthritisre utaló radiológiai elváltozásokat (a peremszéli rész kicsőrösödése, a McIII. dorsalis felszínén, valamint a csücsont dorsoproximalis peremén új csontképződés, a palmaroproximalis supratrochlearis terület kezdeti lysis (ld. 5. ábra).
