FÖLDANYAGÚ KÜLSŐ FALAK TARTÓSSÁGA

Megépült példák és vizsgálati módszerek

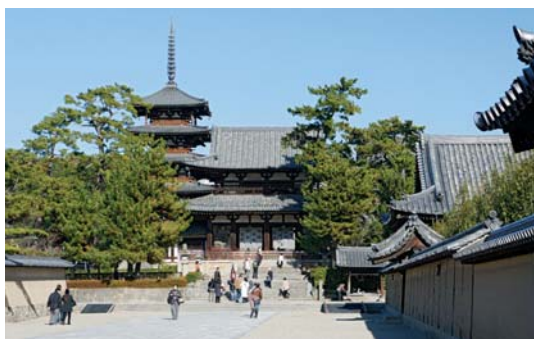
1. ábra. Hórjudzsi templomegyüttes, Ikaruga, Japán (fotó: 663highland, 2010)

A máig jó állapotban, illetve használatban lévő kültéri földfalak közül az egyik legrégebbit körülbelül 1300 évvel ezelőtt építették. Ez Japán első világörökségként listázott helyszínén a Hórjudzsi buddhista templom-együttes körül található kerítésfal. [12] A falakat kőlába-

zat és túlnyúló cseréptető védi az időjárástól, a felületük azonban vakolatlan. (1. ábra) Ez jó példa arra, hogy a földet reprezentatív funkcionál is felvállaltan alkalmazták építőanyagként.

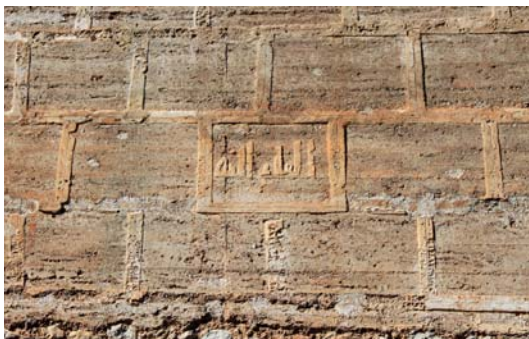
2. ábra. Castillo de Chivert, Alcalá de Chivert, Spanyolország (fotó: Falconaumanni, 2014)

Ugyanerre egy másik példa a spanyolországi Castellón tartományban lévő Castillo de Chivert vár döngölt földből készült fala. Ezen a közel 13 méter széles és 10 méter magas falon még a mór hódítás idejéből (13. század) származó díszítés és felirat is található. A vár maga már csak rom, s ezt a falat 2000-ben állították helyre, a nagyobb hiányokat mész- és cementtartalmú javítóhabarccsal pótolták. [14] A 2. ábra a felújított fal arab feliratot is tartalmazó részét mutatja.

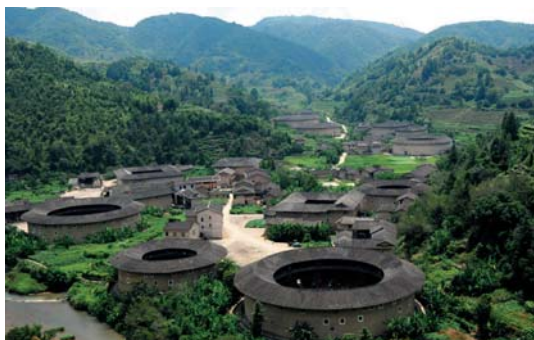
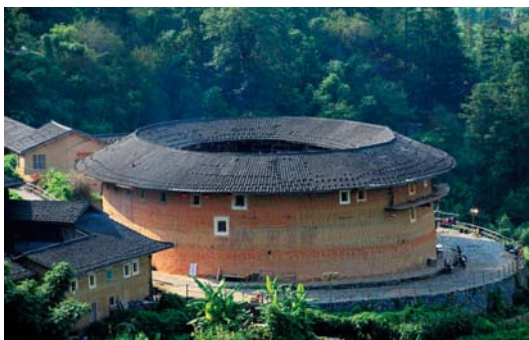
3. ábra. Tolouegyüttes, Fucsien, Kína (fotó: Fon Zhou, 2009)

4. ábra. Tolouépület, Fucsien, Kína (fotó: Fon Zhou, 2009)

rajzi területen, szubtrópusi éghajlaton állnak ezek a jellemzően kör vagy négyzet alaprajzú, 3-5 szintes közösségi lakóépületek. [33] A fa-, bambusz- vagy egyéb növényi rosttal kevert döngölt földfalak védelmét a japán példához hasonlóan kőlabazat és túlnyúló cseréptető biztosítja. Az ereszt kinyúlása igen tekintélyes (közel háromméteres), ami a 3-4. ábrákon is látható.

Előfordult, hogy a falakat mésszel stabilizálták, illetve az ablakok környékét meszeléssel is védték. Az épületek alapvetően parasztsaládok összefogásával épültek a gyakori rablótámadások elleni védelem céljából. A közel 700 éves épületek igen nagy falvastagsággal bírnak, az alul két méter széles falak a felsőbb szinteken egy méter szélességre vékonyodnak el. Ennek ellenére a csapóeső hatásának ezek a falak is ki vannak téve: az 3-4. ábrákról is látható, hogy jelentős repedések vannak a vakolat-

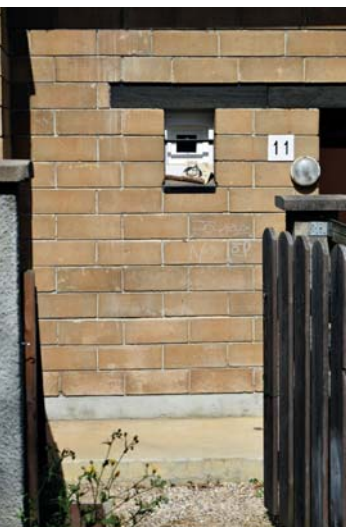
5. ábra. Íves vert falú épület, Domaine de la Terre, Franciaország (fotó: Medvey Boldizsár, 2019)

Lyon vonzáskörzetében található egy 1980-as években épült kísérleti településrész, a Domaine de la Terre. Több különböző földépítési technikával készültek a jellemzően 2-3 szintes sorházak, társasházak. A vert falú, illetve stabilizált, préselt földtégla épületek homlokzati felületeit mutatják az 5-8. ábrák. A képek az ideit, tehát 35-40 éves állapotot tükrözik. A falak védelmét itt is a szokásos csizma-kalap adta, változó, de jellemzően legalább egyméteres ereszkinyúlással. Ezek karbantartási szükségleteiről sem találtunk információt, de a helyszíni szemle során nem akadtunk felületi javításra vagy pótlásra utaló jelre.

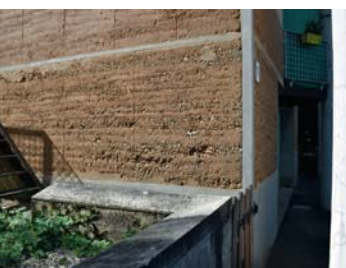
6. ábra. Stabilizált préselt földtégla fal, Domaine de la Terre, Franciaország (fotó: Medvey Boldizsár, 2019)

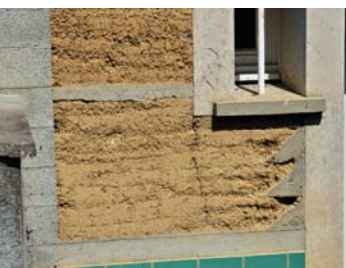
7. ábra. Vert fal lábazati eróziója, Domaine de la Terre, Franciaország (fotó: Medvey Boldizsár, 2019)

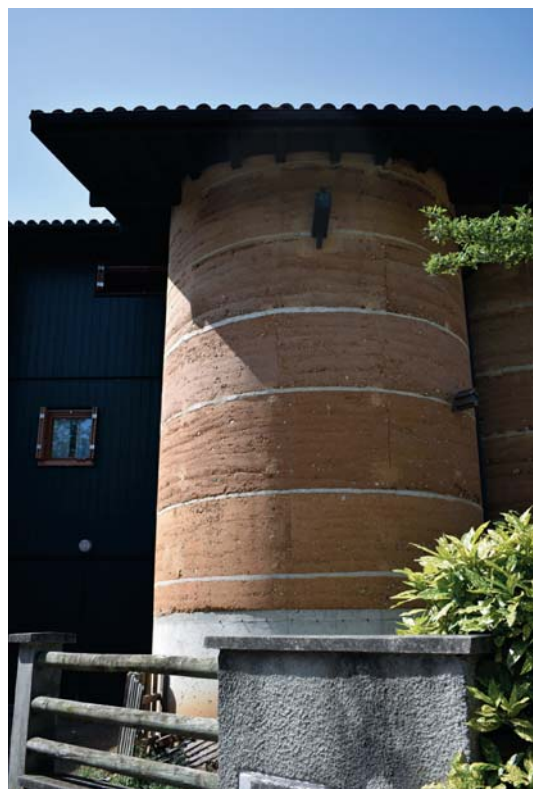
8. ábra. Vert fal felületi eróziója, Domaine de la Terre, Franciaország (fotó: Medvey Boldizsár, 2019)

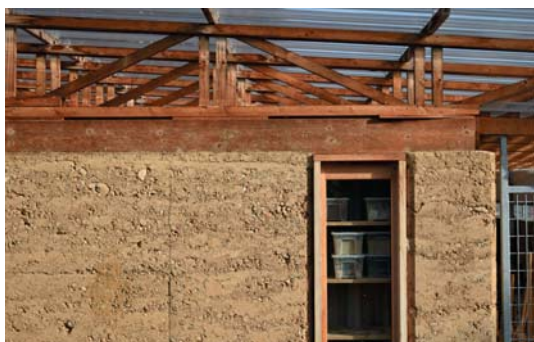
9. ábra. Műhelyépület, Villefontaine,

Franciaország (fotó: Medvey Boldizsár, 2019)

Az első példa egy kicsi, földszintes műhelyépület, amely a franciaországi Villefontaine településen található. A körülbelül tízéves döngölt földfalú épületet földépítészeti workshopok keretében építették laikusok, szakértői vezetés mellett (amaco), stabilizáció nélkül. Azóta karbantartásra nem volt szükség, főként annak köszönhetően, hogy a falakat a két hosszanti oldalon szélesen túlnyúló eresz védi. A rövid oldalakon elhanyagolható a tetőkinyúlás, különösen, hogy a védett rész nagy részében a fa rácsostartóból készült fedélszék található. Ennek ellenére erózió szinte alig látható a falnak ezen a részén, sok helyütt látszódik még a zsaluzat által hátrahagyott sima felület. (9. ábra)

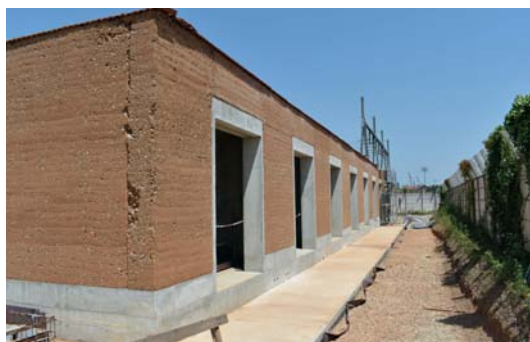
10. ábra. Transzformátorépület építés alatt,

Lyon, Franciaország (fotó: Medvey Boldizsár, 2019)

Egy fiatal lyoni építész szokatlan helyzetben választotta a földfalat: a helyi áramszolgáltató által megrendelt új transzformátorház külső térelhatárolása készült döngölt földből. A ház Martin Rauch épületeinek (lásd lentebb) mintájára vasbeton pillérvázis teherhordó szerkezettel épül, a földfal itt is csak önhordó külső térelhatároló falként funkcionál. Rauch ilyen jellegű épületeitől eltérően azonban itt a föld monolit technikával, a helyszínen készül. (10. ábra) Az eddigi példáktól eltérően azonban ez már csak a csizmát hagyja meg, az épület belső vízvezetetésű lapostetővel lesz ellátva, aminek következtében szükségtelenné válik a szokványos, nagy túlnyúlású tető.

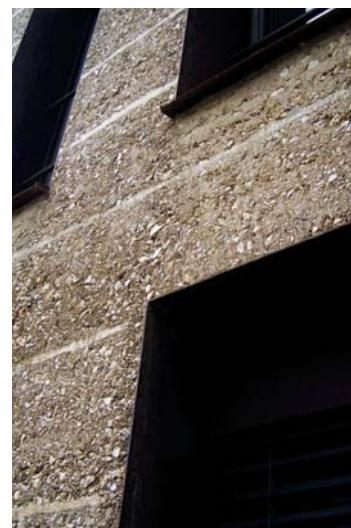
11. ábra. Ornitológiai látogatóközpont

főhomlokzata, Sempach, Svájc (fotó: Albert Tamás, 2018)

Rendelkezésünkre bocsátotta azonban egy földépítészeti tanulmányút képanyagát Albert Tamás építész. Ebből egy szintén svájci példát, Rauch Sempachban megépült madárvartáját (tervező: :mlzd) láthatjuk a 11. ábrán. Az épület a Ricola csarnokhoz hasonló kialakítású, csak vasbeton helyett favázis szerkezetű és kisebb léptékű. A külső földfalak ugyanúgy önhordóak, és előregyártott, stabilizálatlan falelemekből készültek. A 11. és 12. ábrák négy évvel az épület átadása után készült fényképek. A felületen megjelenő kavicsfrakció a legkülső réteg finomszemcséinek kimosódását jelzi (12. ábra), ez a stabil felület kialakulásának közbenső fázisa. Megfigyelhető a csapóesőnek tájolástól függően különböző mértékben kitett homlokzatok közti különbség is a 11. ábrán. A főbejárat szélfogója fölött látható homlokzati felület erősen erodálódott, s az épület más részein már négy év után is voltak karbantartást igénylő felületek. Sajnos nem áll rendelkezésünkre elég adat, hogy megítéljük, ez minek köszönhető, s hogy ezek a falak milyen gyakran és milyen mértékben igényelnek karbantartást. Annyi biztos, hogy a 6. pontban leírt hosszú távú kültéri kísérletek eredményei alapvetően alátámasztják Rauch elgondolását, és egy jól megválasztott és kivitelezett keverék esetében valóban kialakul egy stabil felület, stabilizáló adalékok nélkül is.

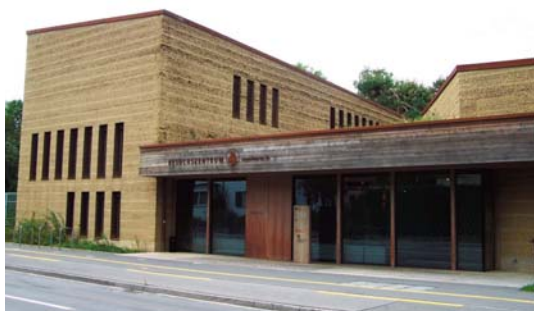
12. ábra. Ornitológiai látogatóközpont hom-

lokzati részlete, Sempach, Svájc (fotó: Albert Tamás, 2018)
