## TÁJI- ÉS TALAJVÍZSZINT-VÁLTOZÁSOK KUNFEHÉRTÓ TÉRSÉGÉBEN

BAICS Tamás

**Kulcsszavak:** tájváltozás, idősoros elemzés, talajvíz, csapadék, vízszinteszkkenés

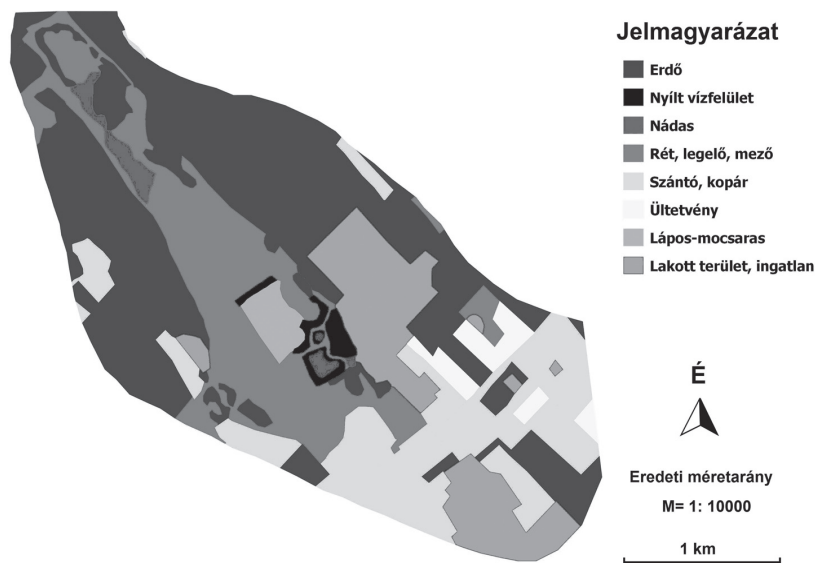
9. ábra A kiskunhalasi Fehértó környéke 2012-ben légifelvétel alapján (Forrás: GOOGLEMAPS)

Figure 9. Surroundings of the Fehértó of Kiskunhalas in 2012 (Source: GOOGLEMAPS)

Utolsóként a 2012-es Googlemaps légifelvétel alapján szerkesztett térképet elemzem (9. ábra). Ezen látható, hogy a korábbi térképen még egy vízfelületként ábrázolt vízfelület itt már több kisebb részből áll. Ezek közül az üdülőterület melletti a fürdőtó, másik három horgásztó. A vízfelületek teljesen mesterségesen lettek kialakítva és fenntartásuk is folyamatos emberi beavatkozást igényel.

Az északabbra lévő keskeny mederrész is ember alkotta, ezt a mederkotrások és gátépítésekkel alakították ki. A 2010-es években, ezek alapján az összes vízfelület 12,07 ha. Megjegyezném, hogy az korábbi felmérések idején ez 99, 31 ha is volt, így megállapítható, hogy a nyílt vízfelület legnagyobb és a legkisebb kiterjedés között 87,24 ha különbség volt. Látható továbbá, hogy a nádas már csak igen kis részen van jelen, egyedül egy északi foltban, valamint a tavak között kisebb mennyiségben. Ezek kiterjedése 12,32 ha összesen, 51,19 ha csökkenést jelent az 1990-es állapotához képest. A lápos-mocsaras területek kiterjedése is 7,76 ha-ral csökkent. Szembetűnő ezek mellett az ingatlanok térhódítása, az üdülőterület és a település területe is megnőtt, összterületük 20 ha-ral növekedett, így ez jelenleg 102,59 ha. Az ültetvények kiterjedése ezzel szemben

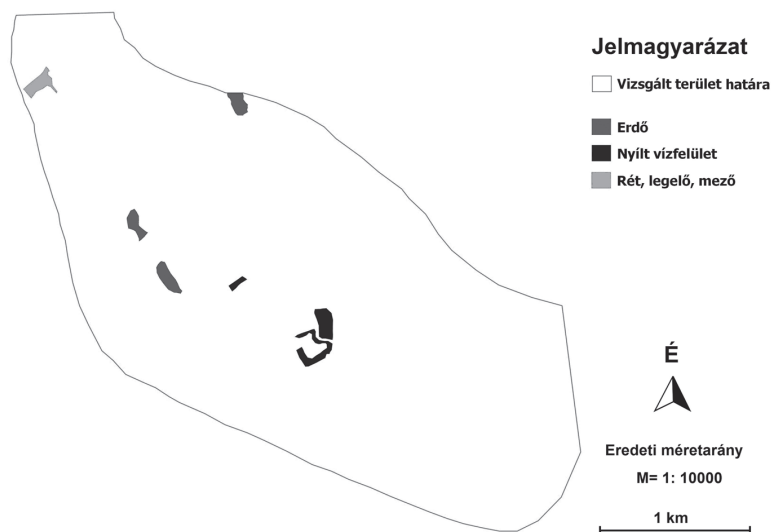
10. ábra A kiskunhalasi Fehértó környékén eredeti területhasználati kategóriában fennmaradt területek a vizsgált időszak alatt

Figure 10. Land use of the Fehértó of Kiskunhalas that has never changed during the examined period

Összegzőként készítettem egy térképet a területről, ami bemutatja, hogy melyek azok a foltok, melyek mindvégig – a vizsgált időszak alatt – eredeti területhasználati kategóriában maradtak meg (10. ábra). Sajnos, mint látható ezek kiterjedése minimális. Az erdő kategóriába eső foltok három helyen maradtak meg a vizsgálati idő alatt, melyek területe összesen 5,08 ha. Azonban ezek sem mondhatók teljesen eredetinek, ugyanis valóban végig erdős vegetáció volt a területükön, de az állományuk cserélődött. Másik érintett kategória, amely fennmaradt eredeti formában a vizsgálati idő alatt az a rét-legelő-mező kategória. Ez összesen egy folt volt, amelynek a kiterjedése 2,03 ha. Harmadik érintett kategória, melynek egy része a vizsgálati időszak alatt nem változott, a nyílt vízfelület volt. Ennek állandó területe összesen három foltból áll, melyek kiterjedése 5,2 ha, bár

valójában ez teljes mértékben átalakult, emberi beavatkozásnak köszönheti fennmaradását. Más területhasználati kategóriákból nem maradt fent eredeti folt. Összegezve, az eredeti területhasználati kategóriában fennmaradt foltok összes kiterjedése 12,31 ha a vizsgált, 825,08 ha-ból. Ez a teljes terület 1,49%-a csupán. A fennmaradt területek adatait a 9. táblázat tartalmazza.
