FEGYVERNEK, „PUSZTATORONY”*

* A rövid leletleírás a Jász-Nagykun-Szolnok megyében folyó kutatások közül kiemelt részeredmény előzetes közreadása.

FEGYVERNEK, „PUSZTA TOWER”

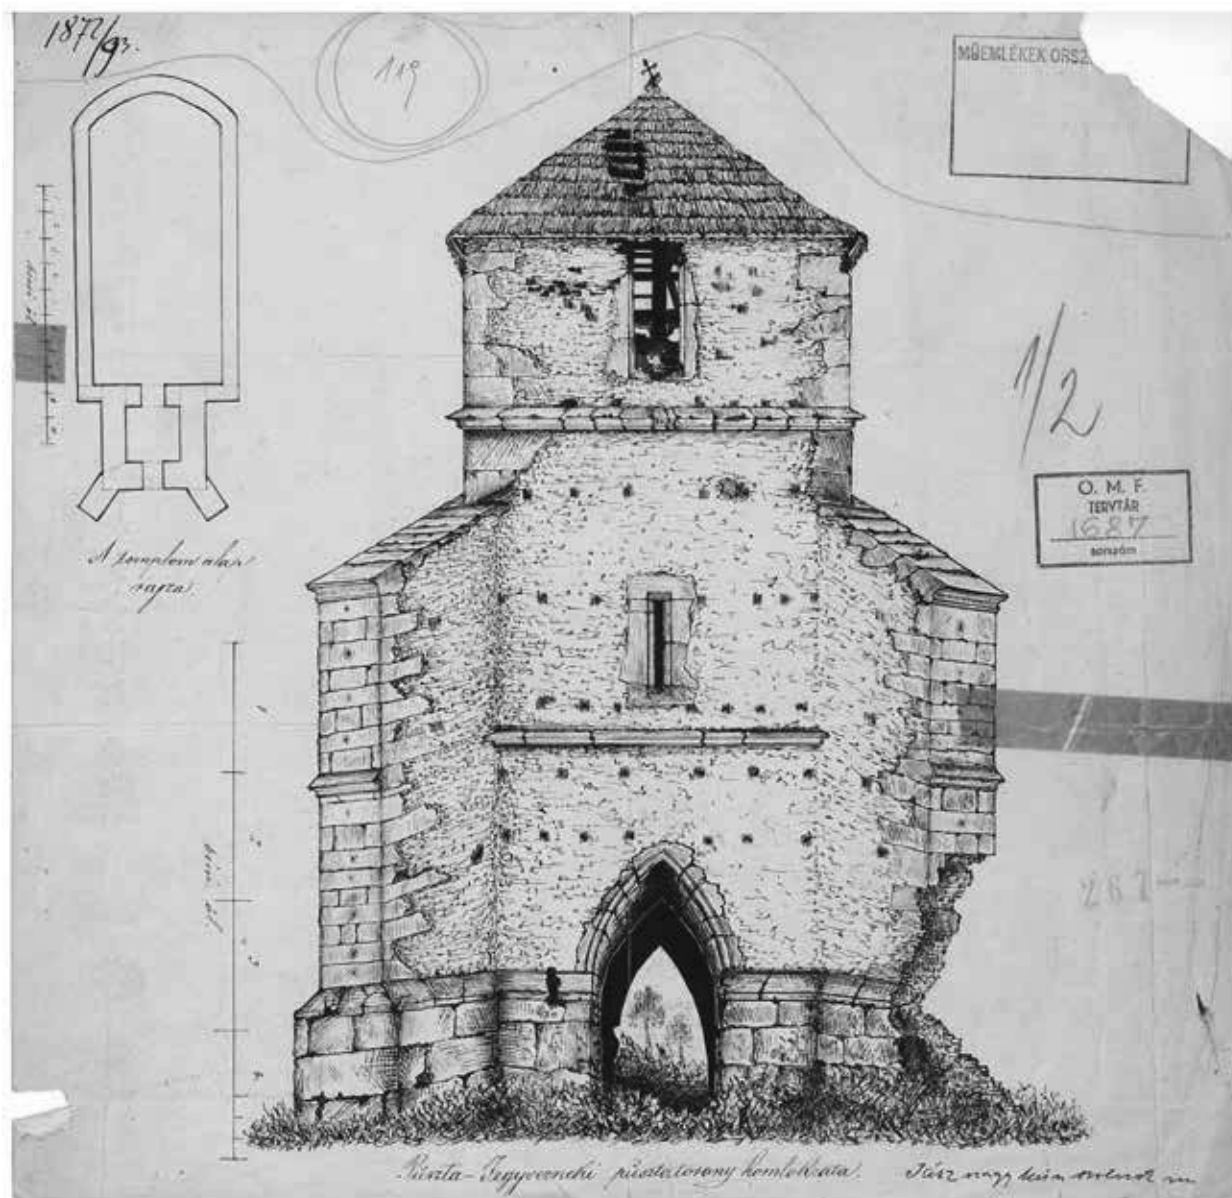
1. Balássy Ferenc tusrajza a torony nyugati homlokzatáról, 1872 (MMA–MÉM–MDK, Tervtár, ltsz.: 1687)

² Balássy Ferenc (1821–1896) törökszentmiklósi plébános, alesperes, az Egri Egyházmegye címzetes kanonokja, az MTA levelező- és a Magyar Történelmi Társulat választmányi tagja volt. Családjá az erdélyi Bethlenfalváról származott el. Homlokzatraja megbízható részletességgel ábrázolja a romot, de a mellé fölvezelt templomalaprajz csak sablonosnak tűnő vázlat, sajnos minden valószínűség szerint konkrét nyomok nélkül készült. (Budapest, Magyar Művészeti Akadémia, Magyar Építészeti Múzeum és Műemléki Dokumentációs Központ [a továbbiakban: MMA–MÉM–MDK], Tervtár, ltsz.: OMF 1687; 1872/93).

⁵ Balássy homlokzatraját 1942-ben Lipták János műegytemi építészhallgató részletes és pontos felmérési rajza követte. (MMA–MÉM–MDK, Tervtár, ltsz.: 63/11627/R és 63/11631/R – Lipták a tornyot észak–déli irányúnak véelve, az égtájakat hibásan jelölte.) Felmérési rajzának nyomtatott változatát a *Technika* c. folyóirat is leközölte. Az Ő felméréseit használta föl 1960-ban, az Országos Műemléki Felügyelőség (OMF) műemléki felügyelője Császár László építész (1933–2008), a torony romkonzerválási terveinek elkészítéséhez. A tervet Dümmerling Ödön építész (1907–1976), a Felügyeleti Osztály megbízásból láttamozta.

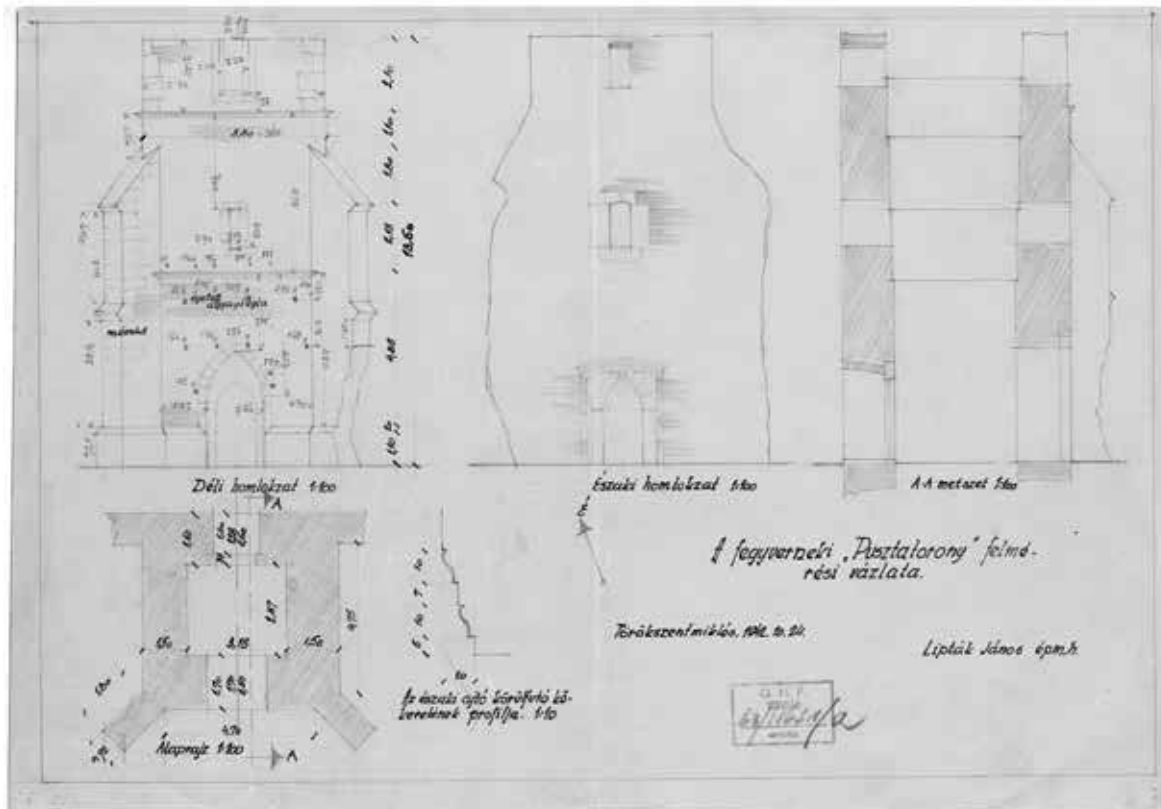
2. Lipták János építészhallgató felmérése a toronyról (hibás égtájjelirattal!) (MMA–MÉM–MDK, Tervtár, ltsz.: 11631)

bi ábrázolás és a leírások is, érdemben csak a torony látványával, homlokzataival foglalkoztak. Egy újabb megfigyelés azonban a toronyalji helyiség belső kialakítására irányította a figyelmet, első sorban annak reprezentatív voltára, s ebből fakadóan létrehozásának valószínűsíthető körülményeire is. (2. és 3. kép)

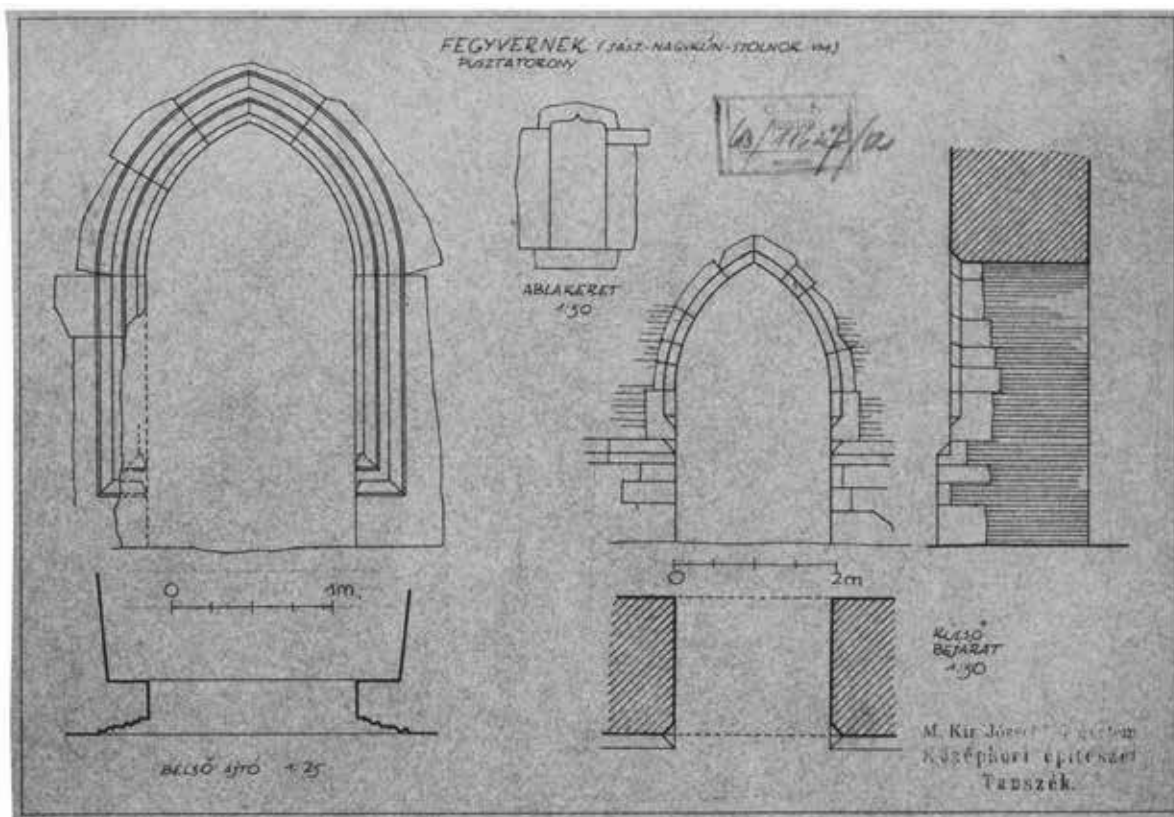
3. A torony részleteinek felmérése (MMA–MÉM–MDK, Tervtár, ltsz.: 11647)

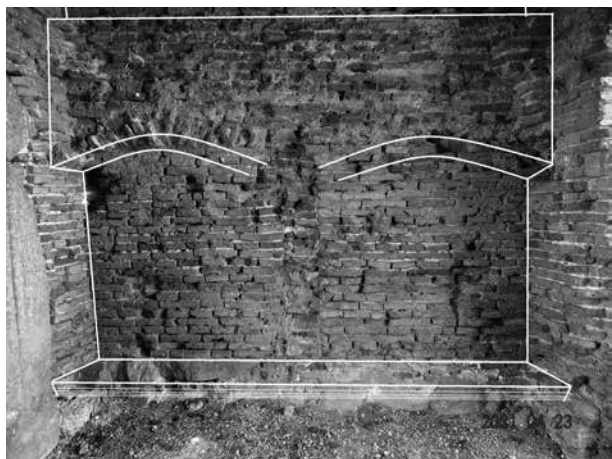
4. Fegyvernek, Pusztatorony, a déli ülőfülke-pár lenyomata és maradványai

A toronyalji helyiség északi és déli faltestén tett új megfigyelésre, a jelenségsor leírására és értelmezésére rátérve előre kell bocsájtanunk, hogy saroktól sarokig, a nyílás nélküli téglafelület több mint két méter magasságig lepusztult és romos. Jóllehet a károsodás anyagromlásnak tűnik, de nem pusztán egy tagolás nélküli sima téglafelület lefagyott csonkjáról van szó, hanem inkább egy változó mértékben és változó módon rongálódott, néhol kiomlott, máshol visszavésett felületről. Talányossága abból is adódik, hogy mindkét oldal pusztulása nagyon hasonló jellegű, és ismétlődő, egymásnak megfelelő, szimmetrikus jelenségsorokat mu-

tat. Mindkét oldalon két-két, épnek tűnő felület foltja érzékelhető, s mindkettő között közel azonos méretű, optikailag különvált függőleges lenyomat meglehetősen bizonytalan sávja is fölfedezhető, mintha ezekben a sávokban egy-egy, a falsíkból kiemelkedő keskeny (kő?)pillér számára kialakított fészkek volna. Mindezek után már szembetűnővé válik, hogy a falsarkokban, a pillérek tetejének magasságában közép felé haladva, élükre állított fekvő téglalából rakott átboltozás csonkjai és lenyomatai is azonosíthatók. Ráadásul az említett átboltozások lapos szegmentívé, és a fölötté lévő romos felület nem fokozatosan tűnik el, hanem viszonylag magasan, egy határozott vízszintes vonal mentén ér véget. A lepusztult felületek kis csonkjai, a helyiség

sarkaihoz csatlakozó részekben megmaradtak. Az átboltozások tehát egy, a fülkék fölött húzódó, már hiányzó kiugró faltestet tartottak, ami az említett vízszintes vonalig ért föl, és ott valamiféle lezárása lehetett. A helyiség két oldalfalának felülete tehát valaminek a lenyomatát hordozza. (4. és 5. kép)

A további apró felületi jelenségeket most nem elemelve úgy tűnik, hogy egymással szemben egy-egy ülőfülke-párral van dolgunk, ami akkor vált bizonyossá, amikor az ülőfelületek kőlapjainak profilos csomkjai a helyiség sarkaiban megbújva, a feltöltődött mai járószint közelében azonosíthatóvá váltak. A rájuk merőleges faltestekbe mélyesztett végeik ugyanis jól azonosíthatóan meg tudtak maradni. Így az egykor faltól falig húzódó ülőfelület kőlapjainak fészkei és letöredezett szakaszai a megfelelő helyeken sorra értelmezhetővé váltak. Az ülőpad profilját fönt vas-kos lemeztag, alatta egy támasztó szíma tagozat, az alatt két vékony lemeztag alkotja. A két ülőfülke-pár tehát, a toronyátjáró északi és déli oldalfalának felületét saroktól sarokig tagolta és minden bizonnyal díszítette is. A kőlapokból összeállított ülőfelület közepén helyezkedik el az a már említett lenyomat, amelyet a faltesthez illesztett kőpillér fészkeként értelmezhetünk, s amelyre a szegmentíves tégláátboltozások kétfelől rátámaszkodtak. Az egymással szemben elhelyezkedő két ülőfülke-pár, a falsíkból kiemelkedő íves átboltozások és az azokra támaszkodó, fölöttük húzódó faltest egyenes lezárással ért véget.

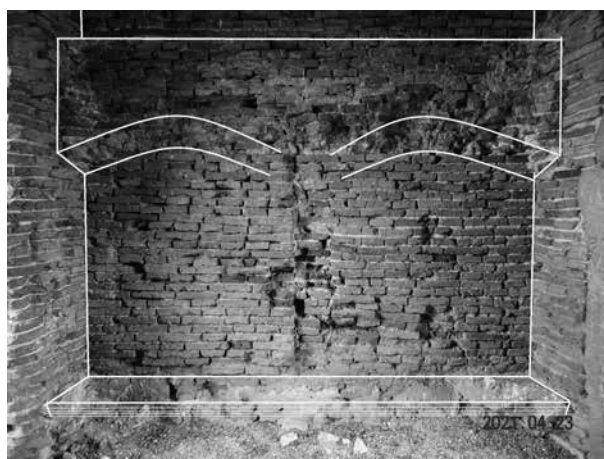
5. Fegyvernek, Pusztatorony, az északi ülőfülke-pár lenyomata és maradványai
