A cikk a tűzoltás problematikáját vizsgálja három, kiemelt nemzeti műemlékekben bekövetkezett tűzesetnél Csehországban és Szlovákiában. A tűzesetek vizsgálata a beavatkozásnál felhasznált erők és eszközök elemzésére összpontosít. Az előzetes jelentések alapján feldolgozott beavatkozási információk elsősorban a beavatkozás műszaki kérdésein alapulnak.

Fire-Fighting at Historical Buildings – Ensuring the Technical Background

MIKULÁŠ MONOŠI

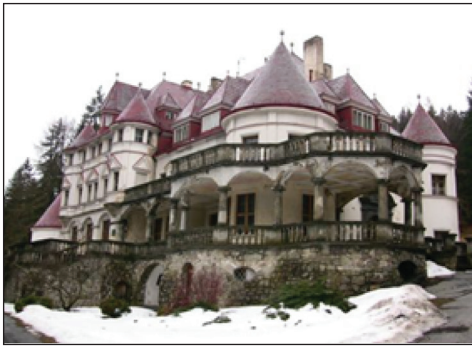
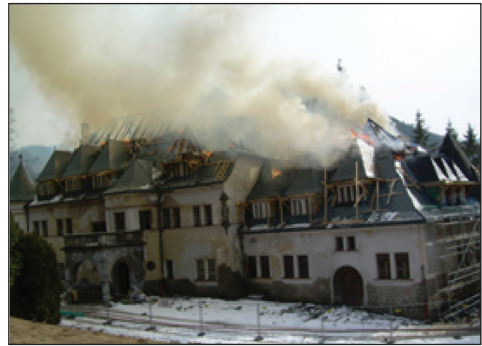
1. ábra: A Kenyeredi-kastély tüzesete [1] [6]

A művelti központba a tűzjelzés 2010. március 10-én, 11:51-kor érkezett. Riasztották a következő tűzoltóállomások egységeit: Rajec, Zsolna, Nagybicse, Csaca, Belügyminisztériumi Tűzvédelmi szakközépiskola Zsolnából, Tűzoltó és Mentő Szolgálati Mentőandár Zsolnából.

A beavatkozásban összesen 45 tűzoltó és 13 tűzoltó gépjárműfecskendő vett részt. [3]

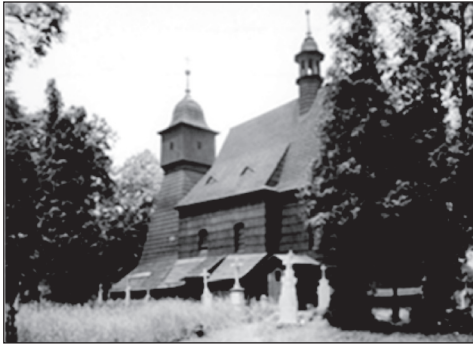
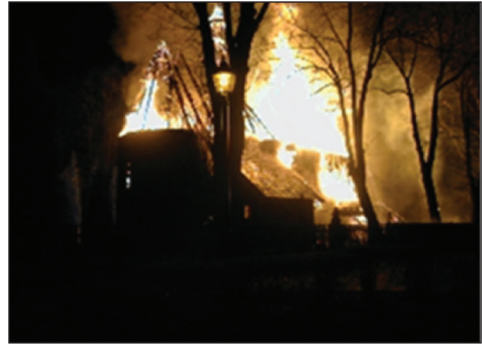
2. ábra: A fatemplom tüzése Ostrava-Hrabovén [2]

2002. április 2-án a fatemplom tűzéhez elsőnek Ostrava-Hrabové egysége vonult ki. Ezt követően a következő tűzoltóegységek vonultak: Zábřeh, Hrabůvka, Fifejdy, valamint önkéntes tűzoltóegységek: Zábřeh és Hrabová. [4]

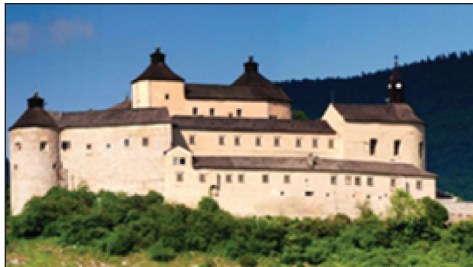
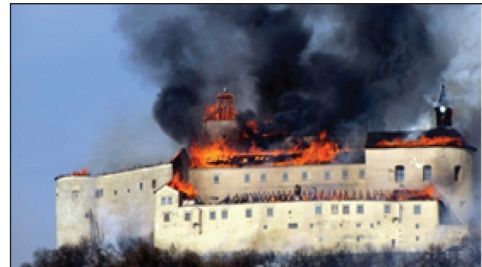
3. ábra: A krasznahorkai tüzeset [1] [7]

A Krasznahorkát elpusztító tüzet 2012. március 10-én, 13:35 órakor jelezték. A helyszínre a rozsnói tűzoltóállomásról vonultak a tűzoltóegységek, továbbá megérkeztek az önkéntes tűzoltótörségek a környező falvakból: Krasznahorkaváralja, Lucska, Nagyszabos, Csetnek. [5]

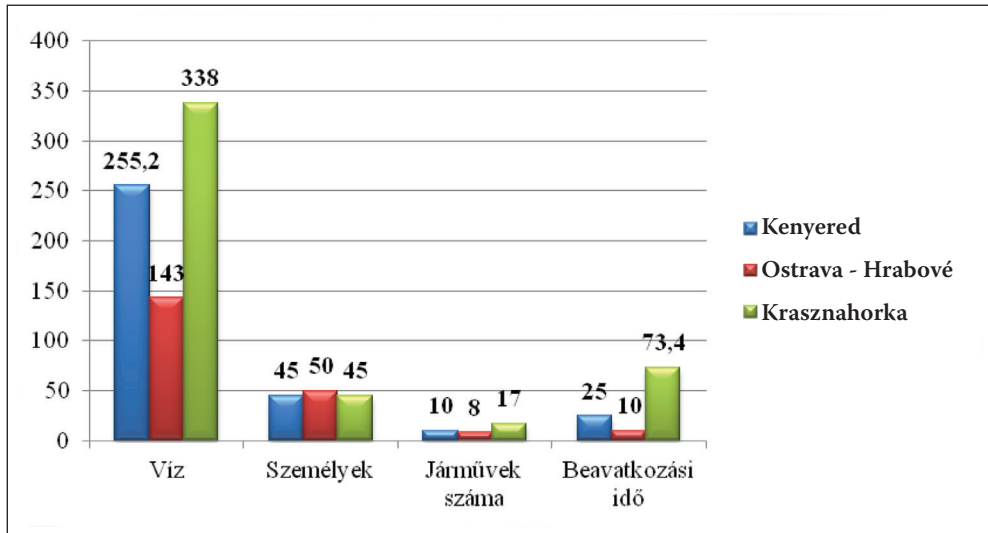
4. ábra: Erők, eszközök és időkeretek a három tüzeseznál [3] [4] [5] [8]

A 4. ábra mutatja az összegzett áttekintést a három tüzeset esetében felhasznált erők-ről és eszközökről, valamint az oltási időtartamokról.

Összegésképpen megállapíthatjuk, hogy az Ostrava-Hrabové-i tüzesetnél alkalmazták a legnagyobb erőt és a legtöbb eszközt, mert a templom a belvárosban volt. A másik két tüzeseténél az elhelyezkedésből adódóan erre nem volt lehetőség.
