## PILÓTA NÉLKÜLI LÉGIJÁRMŰ ALKALMAZÁSA JEGES ÁRHULLÁM LEVONULÁSÁNAK MEGFIGYELÉSÉRE

### USE OF UNMANNED AERIAL VEHICLES TO OBSERVE ICY TIDAL WAVES

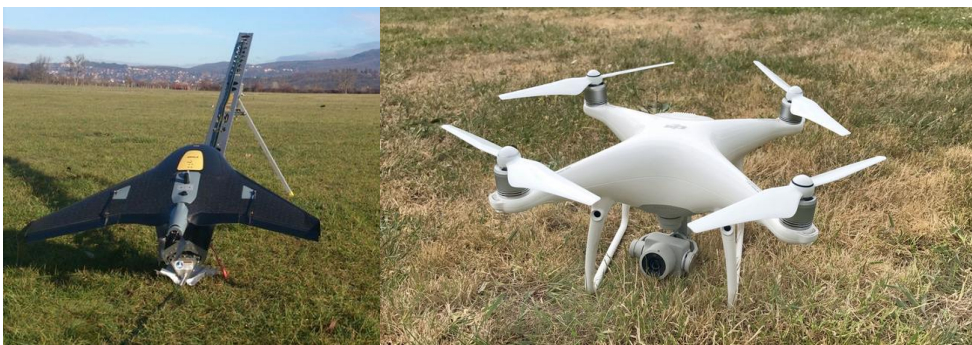
*7. számú ábra. A 2017. évi jeges árhullám légi megfigyelésére  
alkalmazott Trimble UX5 és DJI Phantom drónok (Készítette:  
ÉMVIZIG, FETIVIZIG)*

A fenti időpontban a Tisza-folyón kialakult jéghelyzet fokozott figye-  
lemmel kísérése érdekében a jégfigyelő szolgálat információinak egyre  
fontosabb szerepe lett a védekezés területén. A védelemvezetés dön-  
téseinek meghozatalához egyre pontosabb adatokra volt szükség,  
ezért felmerült az igény a vízrajzi észleléseket kiegészítő, drónokkal  
történő légi megfigyelésre is. A jeges árvíz elleni védekezés kiemelt  
feladata volt a jégtorlaszok nyomon követése, arról a megfelelő, könny-  
nyen érthető és kezelhető információk gyűjtése és a döntéshozók ré-  
szére történő biztosítása. Ebben kiemelt szerepe volt a légi felderítés-  
nek. Ennek érdekében a jégtorlaszok aktuális és konkrét helyzetének  
meghatározásához a hagyományos őrszolgálati észlelés mellett szük-  
ség volt légi kiegészítő megfigyelésre is. Erre a feladatra a 7. ábrán  
látható kétféle típusú pilóta nélküli légijármű (drón) került alkalmazásra

A merevszárnyas Trimble UX5 drón képes volt a megfigyelt területekről utófeldolgozásra alkalmas ortofotók előállítására, valamint a multikopter rendszerű DJI Phantom típusú drón alkalmas volt perspektivikus fotók és videofelvételek készítésére.

A vízügy kezelésében lévő Trimble UX-5 típusú drónokkal kapcsolatos tapasztalat az, hogy légi felderítési feladatokra fagyos időjárási körülmények között (téli üzemeltetés) korlátozottan alkalmazhatók, mivel az akkumulátorkapacitás csökkenésének mértéke  $0^{\circ}\text{C}$  alatt elérheti az eredeti 50%-át, ezért szükségessé válik a felmérendő terület rövidebb repülési blokkokra történő felosztása.

A légi felderítések alkalmával a műszerek és kormányszervek elfagyása volt megfigyelhető. Ez leginkább  $0$ - $(-5)^{\circ}\text{C}$  hőmérsékleti tartományban, párák, ködös időjárás mellett fordult elő. A Trimble UX-5 család egyik tagja sem rendelkezik fűtött szárnyéllal és fűtött Pitot-csővel. A sebességmérő és/vagy a kormányszervek lefagyása következtében a repülőgép irányíthatatlanná vált, vagy a vészleszállóhelyek felé történő navigáció során történtek balesetek, sérülések.

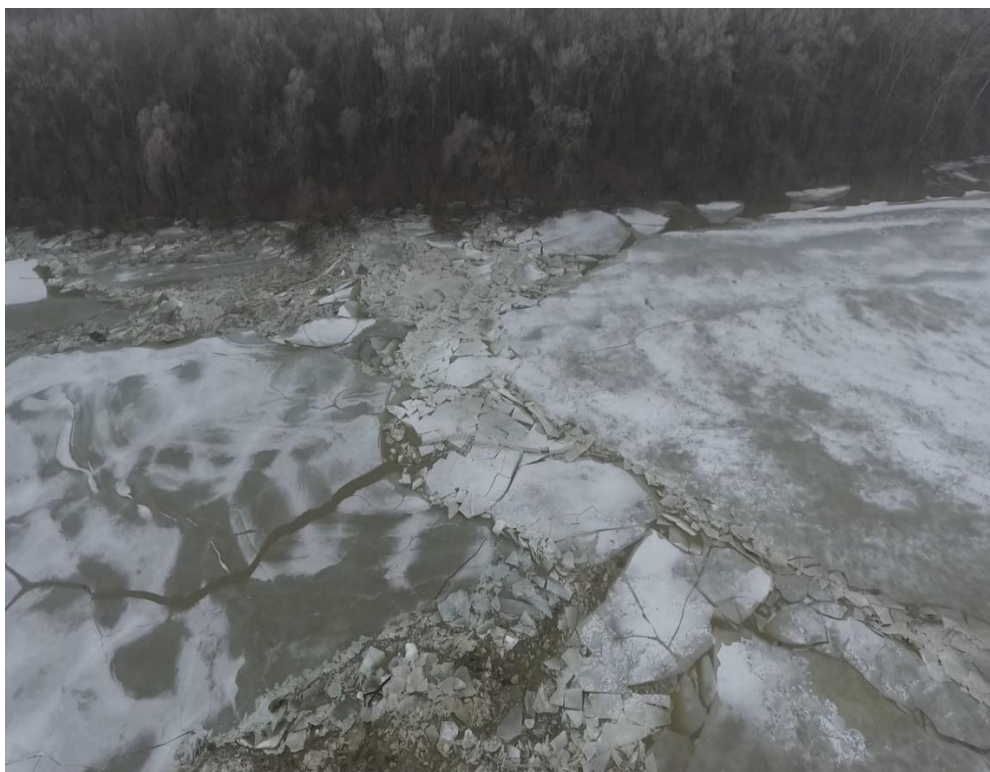
*8. számú ábra. A 2017. évi jeges árhullám során légi megfigyeléssel észlelt jégtorlasz (Készítette: FETIVIZIG)*

A multikopter rendszerű drónok védekezésben betöltött előnyei a merevszárnyúakhoz képest az, hogy a megfigyelendő objektumhoz sokkal közelebb tudnak jutni, továbbá nincs szükség nagy fel- és leszállópályára, a cél egyből megközelíthető. A légi felvétel eredménye sima kép (lásd 8. ábra), vagy videófelvétel, nincs szükség több napos utófeldolgozásra és kevesebb a hidegből adódó meghibásodási lehetőség. Ezek nem jelentik azt, hogy a merevszárnyú drónok minden területen kiválthatóak, hiszen geodéziai, morfológiai adatok gyűjtésére ezek alkalmasabbak, mint a multikopter típusúak.

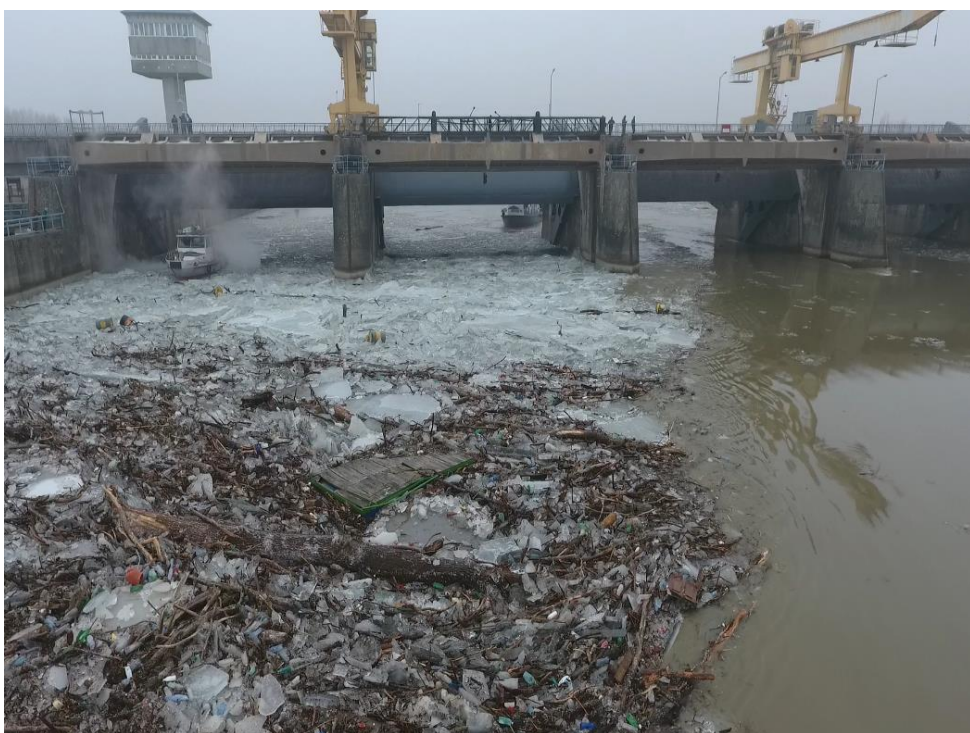
9. számú ábra. Jégtorlasz megszüntetése jégtörő hajókkal a Kiskörei Vízlépcső felvízi oldalán 2017 februárjában (Készítette: FETIVIZIG)

A jégképződés időszakában a Kiskörei Vízlépcső érvényben lévő üzemeltetési engedélyében és szabályzatában foglalt irányelvek szerint a felvízszint pontos tartásával elősegítették az összefüggő álló jégmező kialakulását az elzáró táblák előtti felvízi folyószakaszon. A jégmentesítő berendezések és a jégtörő hajók folyamatos üzemének köszönhetően az elzáró és mozgató berendezések üzemképességét folyamatosan fent lehet tartani (9. számú ábra). A sűrített levegős hálózat működtetése révén az összefüggő állójég és az elzárótáblák között jégmentes sávot lehet kialakítani.

Az árhullám levonulása során a duzzasztómű üzemrendjét a jeges árhullám sajátosságaihoz aktualizálták. Ennek eredményeképpen a vízlépcsőn végzett vízkormányzás az érkező jégtömeg problémamentes átvezetését tette lehetővé és egyúttal a torlódott jeget a folyó mentén „széthúzta”. Ezzel az alsóbb folyószakaszokon annak károkozási potenciálját jelentősen csökkentette. A duzzasztómű nyílásain áthaladó nagy mennyiségű jég, uszadék és az elsodródott úszólétesítmények az elzáró szerkezetekben és mozgató berendezésekben különböző mértékű károkat okoztak. A levonuló jégtömegnek a vízlépcsőn keresztül történő biztonságos átvezetése miatt a hajózsilip és alvízi várakozótér jégtelenítési feladatait is el kellett végezni. A vízlépcső feletti folyószakaszon az érkező nagymennyiségű jégtömeg fogadását megelőzően a szegmenstáblák előtt felhalmozódott, kisebb mennyiségű jégtömeg a duzzasztás megszüntetésével átvezetésre került.

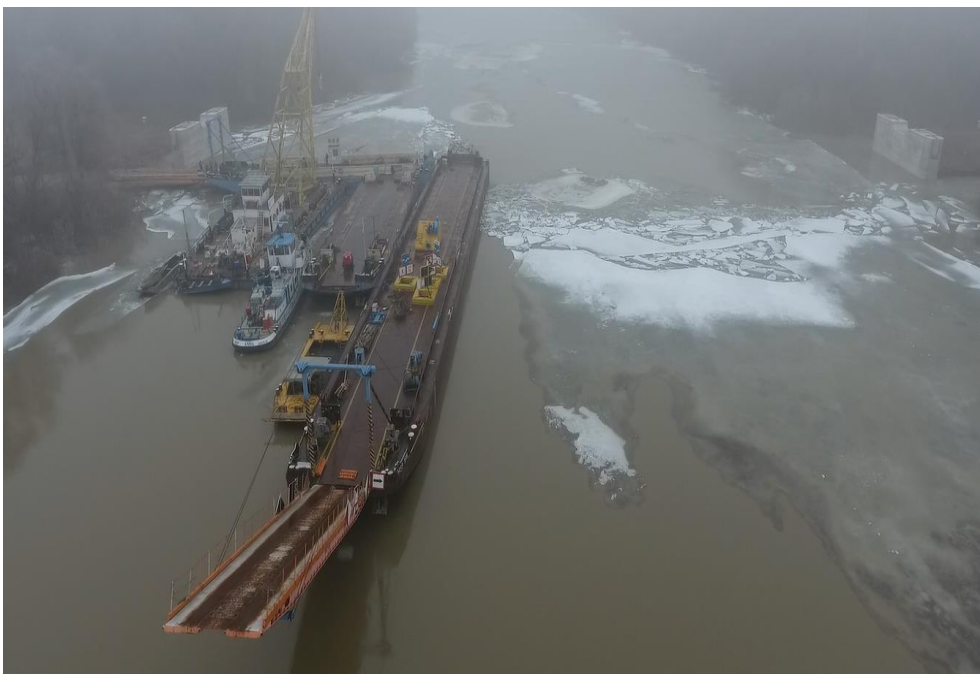
*10. számú ábra. Jégzajlás az épülő M4 autópálya Tisza-folyót keresztező hídjánál 2017 februárjában (Készítette: FETIVIZIG)*

A munkaterület szelvényében (Tisza 346 folyamkilométer) állomásoztak a 10. ábrán látható úszólétesítmények (1 db TS80 bárka, 2 db TS40 bárka bejáróhíddal, „Ady Endre” úszódaru, „Anna” önjáró hajó). Kötélzetük a számítások szerint a megcsúszó állójégben, ill. torlódásmentes zajlás esetén alkalmas volt biztonságos rögzítésre. A kikötési diszpozíciót tekintve a jégtömeg érkezését megelőzően áramlási holtérben kerültek elhelyezésre. 2017. február 15-vel kezdődően az M4 autót keresztezésének nyomvonalában a munkaterületről és a felette lévő Tisza-mederről drón felvételek készültek.

A felső folyószakaszból érkező jégzajlás 2017. február 16-án 18 óra után néhány perccel érte el a munkaterületet. A megcsúszó állójég a munkaterület feletti torlódott jégmezőt tovább növelte, mely a zajlás ideje alatt helyben maradt. A jéghozam teljes mennyisége a megrekedt jégmező és a bal part közötti szakaszon vonult le. Így a rögzített úszólétesítmények kötélzetét a mozgó jégtömeg nem terhelte, az elsodródás veszélye minimálisra csökkent. Az M4 autópálya tiszai keresztezésénél a szakemberek számára a mederben hagyott bárkák és az
