A KIRÁLY-FÜRDŐ

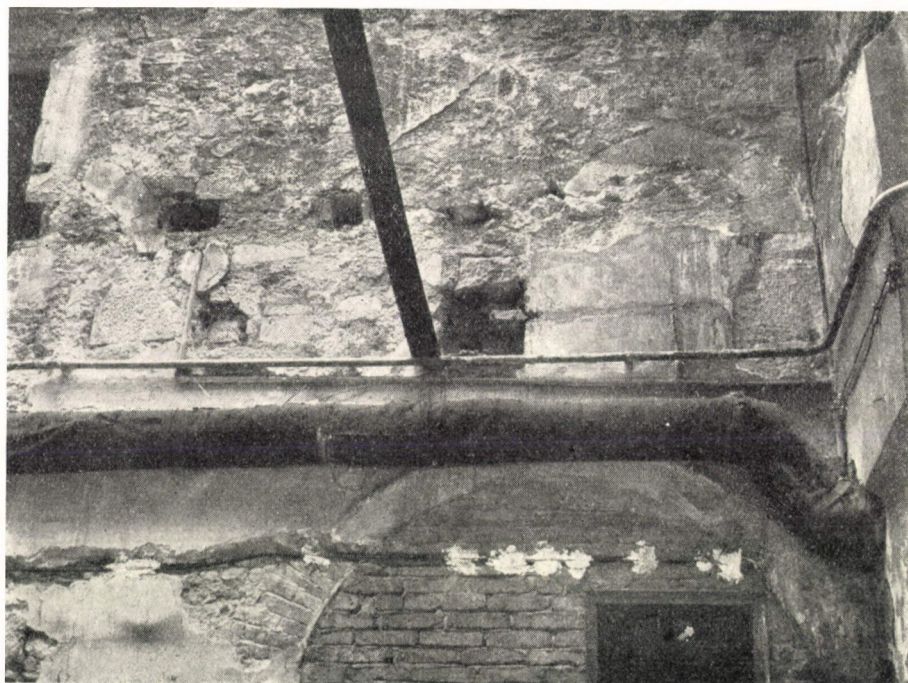
3. kép. Török ablakkeretek maradványai

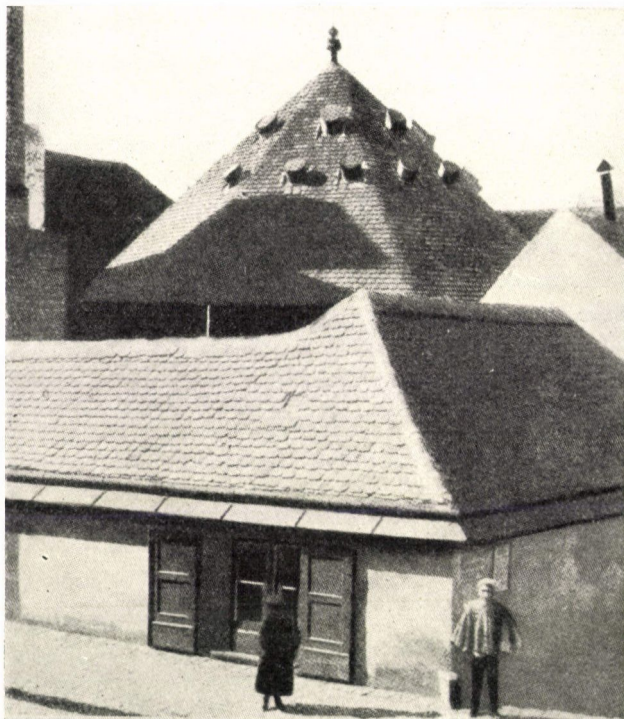
8. kép. Sátortető alatt rejtőző török kupola
a múlt század végén

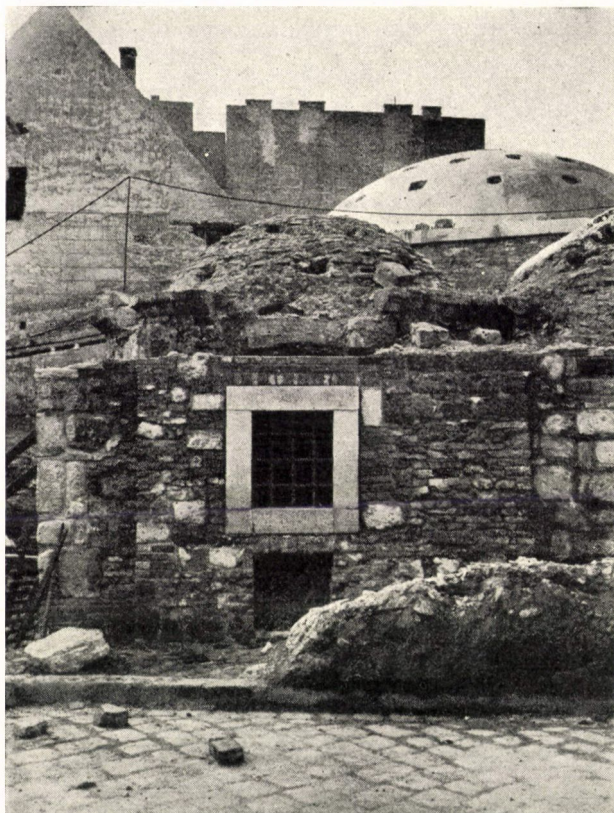
13. kép. A kis kupolatér ablaka helyreállítva

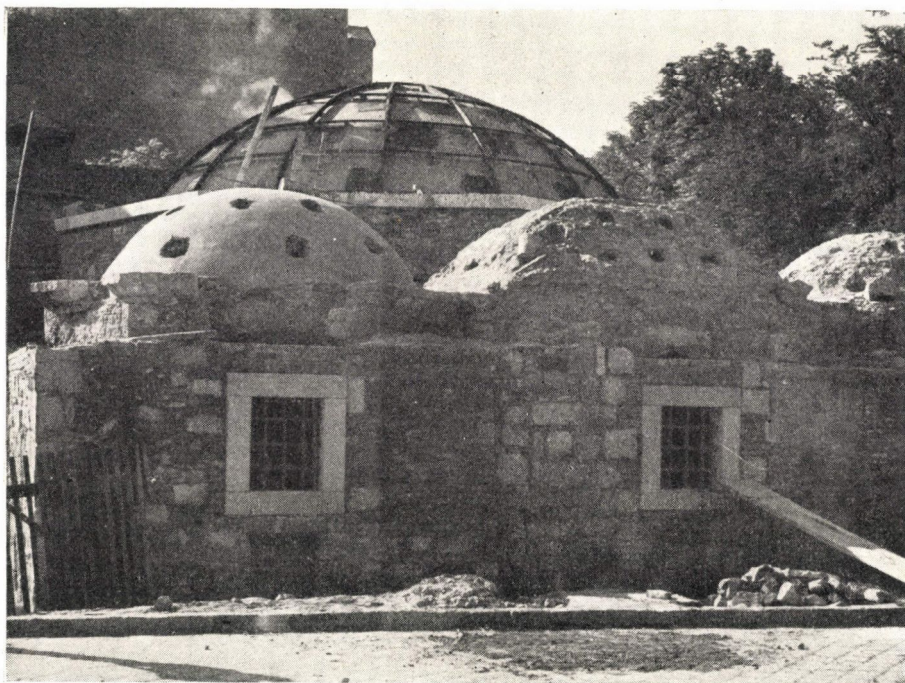
17. kép. A kupolák rézfedésének előkészítő munkálatai
(A kiskupola extradósán cementsimítás, a nagykupolán készül a rézbádogot hordó fa bórdázat)

A fenti munkák végeztével került sor a vörösrézlemez borításra. A 0,55 mm vastag vörösréz bádoglemez nem közvetlenül került az extradosra,

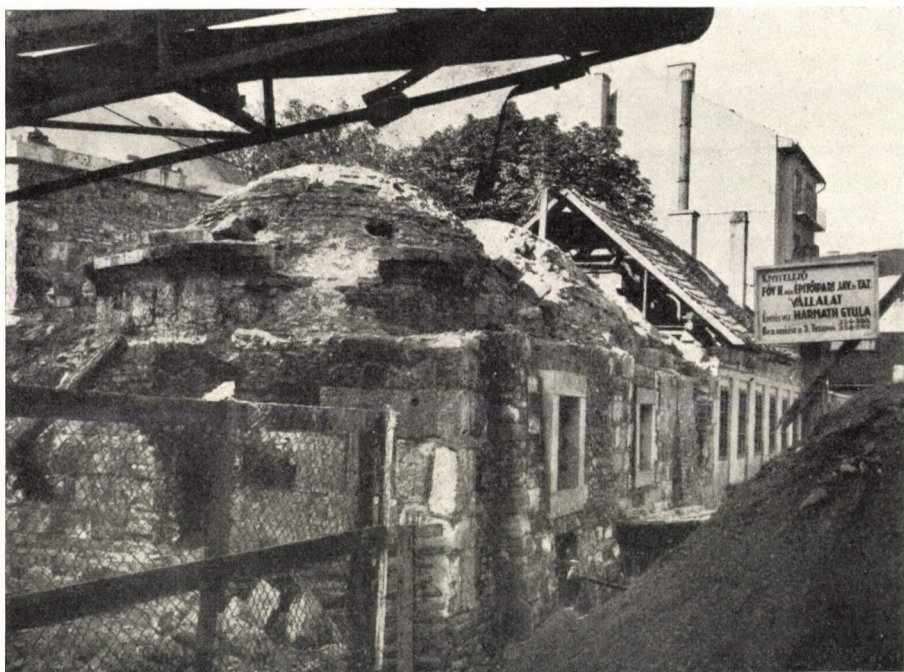
18. kép. A három kis török kupola a feltárás után
(Balról láthatók az eredeti török párkányok)

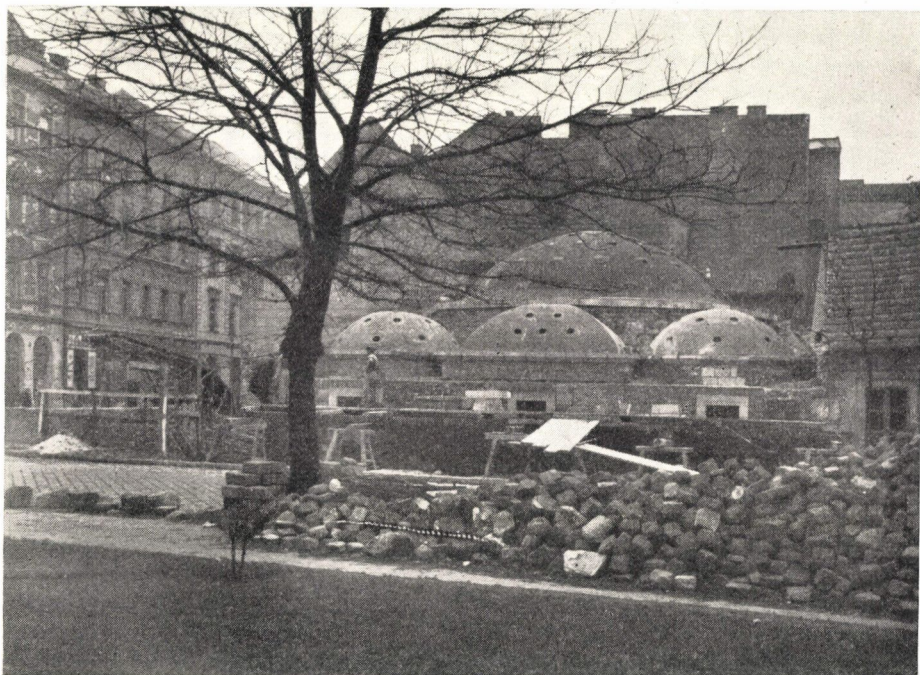
19. kép. A kupolák a párkányok kiegészítése után

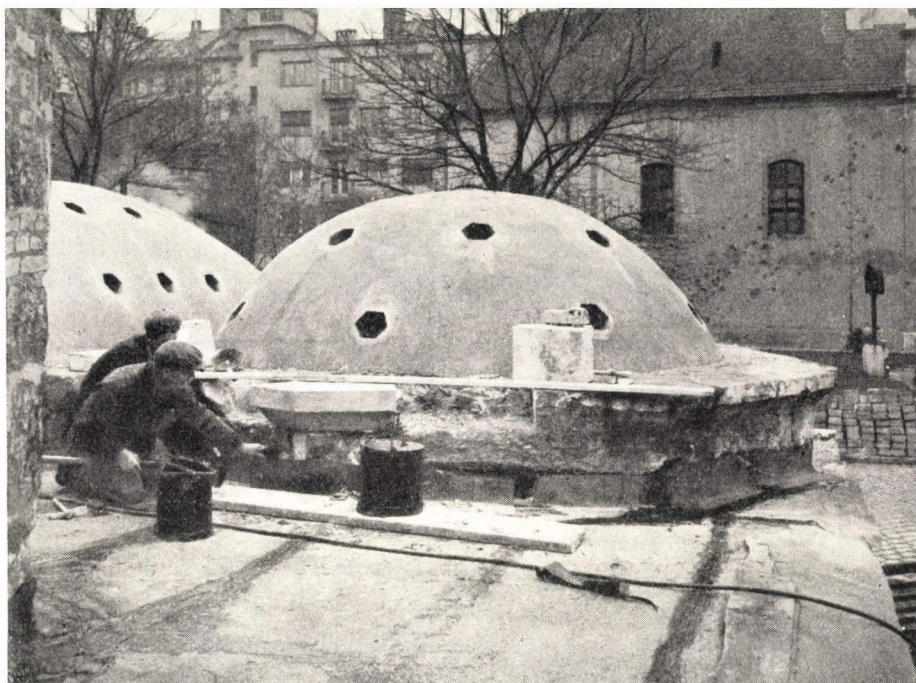
20. kép. Szigetelési munkák, a törökkori párkány kiegészítő köveinek elhelyezése

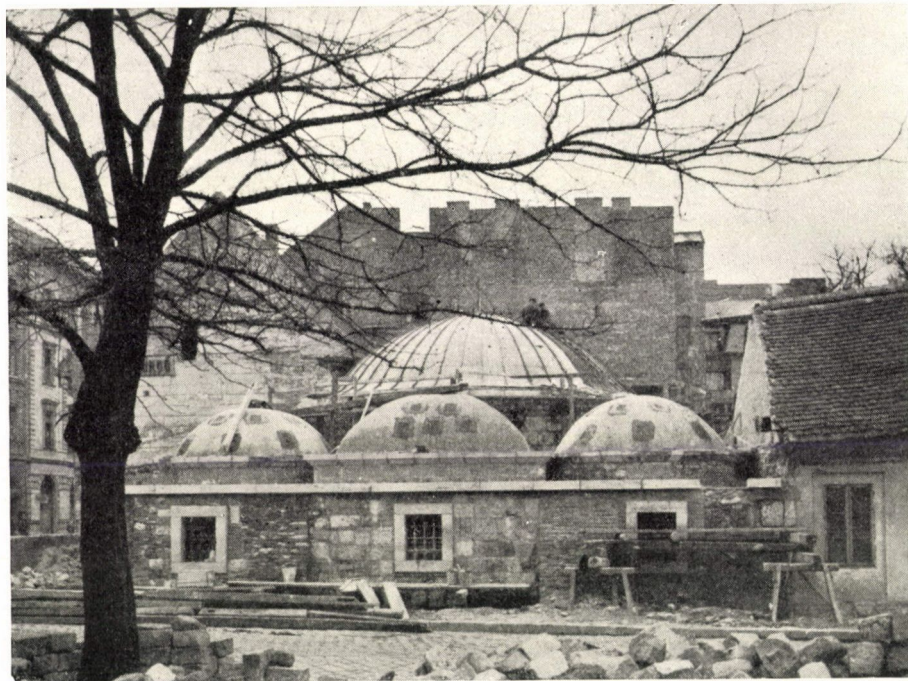
21. kép. Készül a kupolák vörösrézfedése

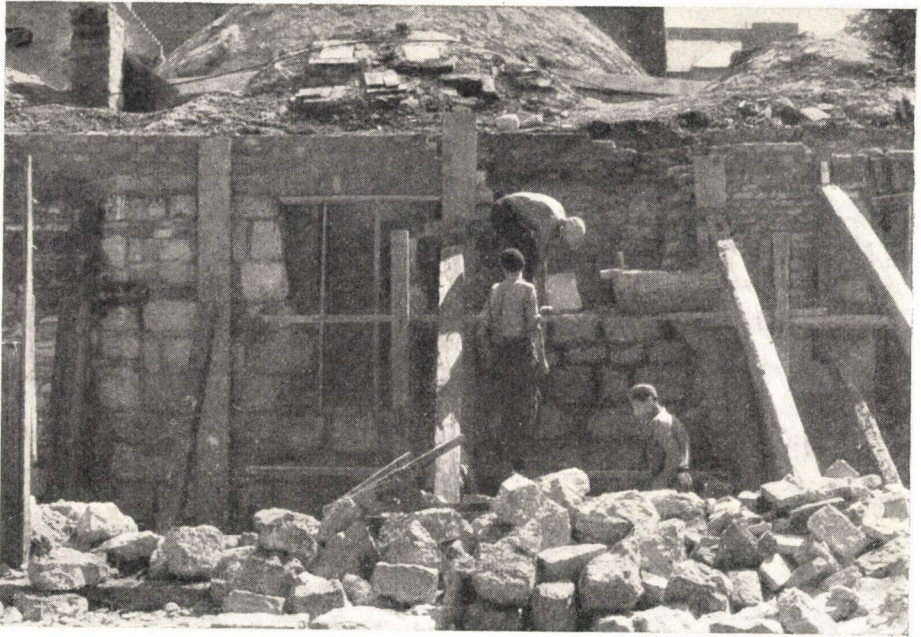
22. kép. A törökkori falak tönkrement részleteinek pótlása

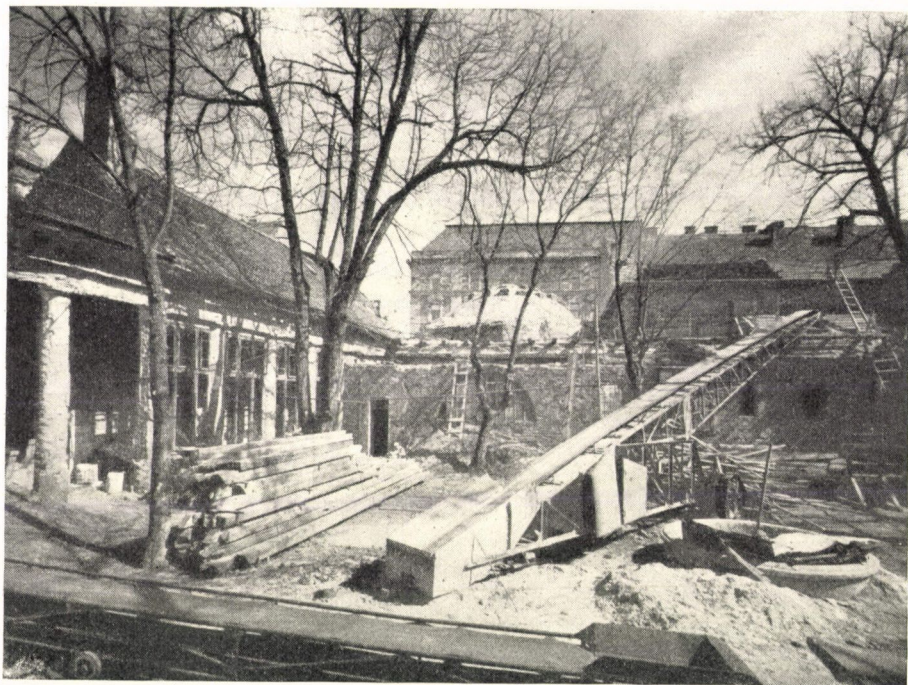
23. kép. A nagy oszlopos udvar a helyreállítás alatt

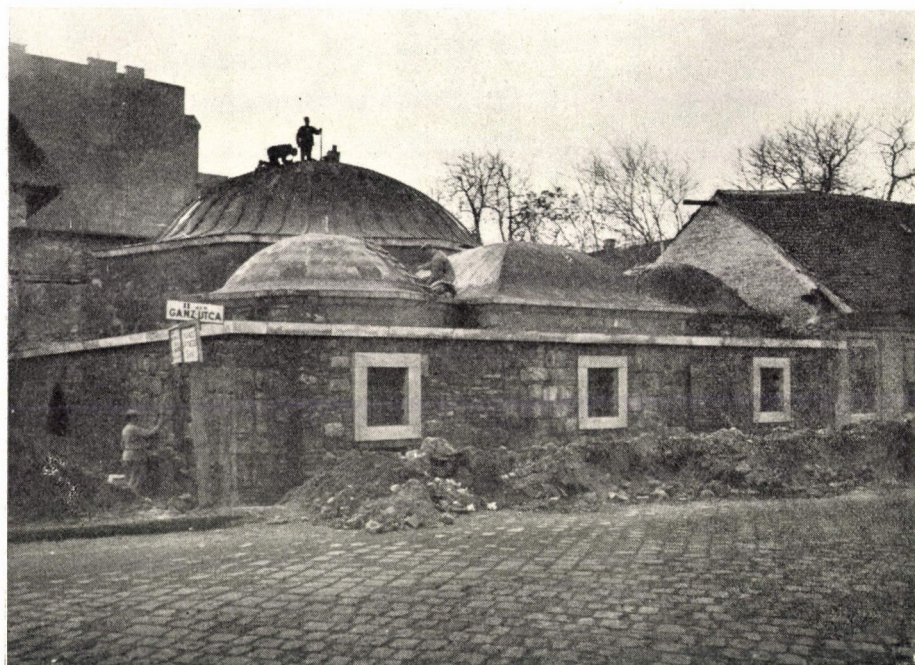
24. kép. A törökkori centrális rész a főpárkány elkészülte után

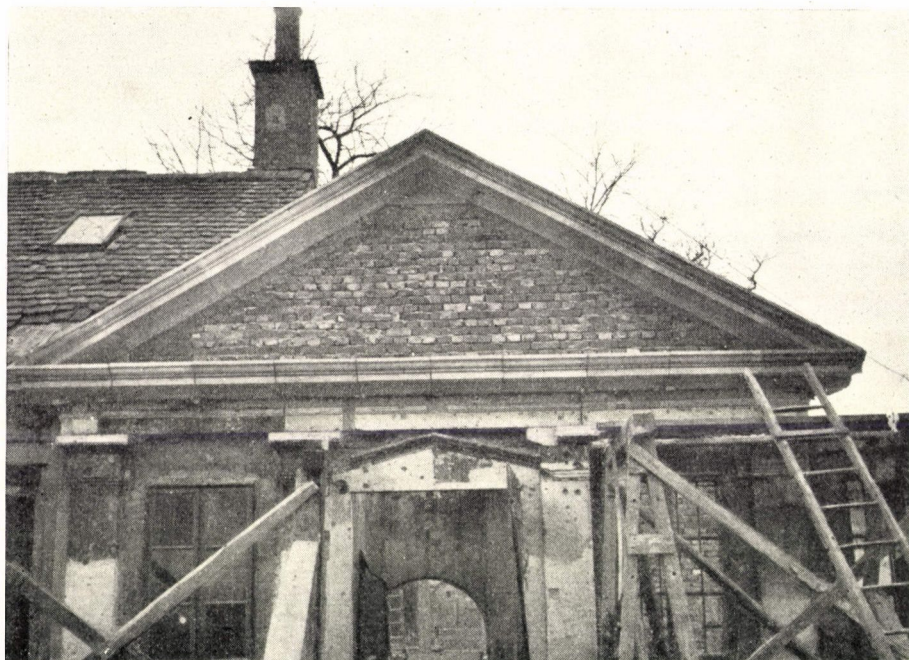
25. kép. A Ganz utcai középrizalit helyreállított oromzata
