RAFFAY ENDRE – TÜSKÉS ANNA

Lego-műemlékek: Az esztergomi Bakócz-kápolna és a műemlékvédelem

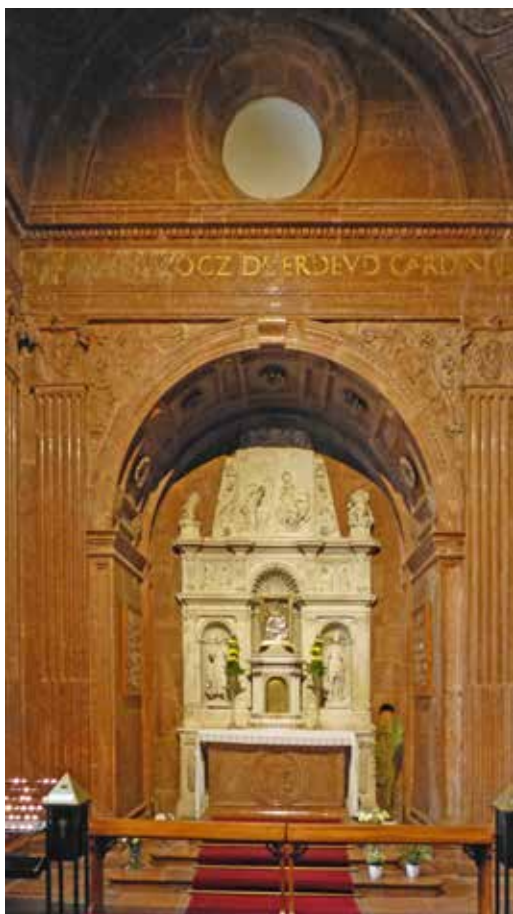
1. kép: A Bakócz-kápolna oltára.
Fotó: Tüskés Anna, 2023

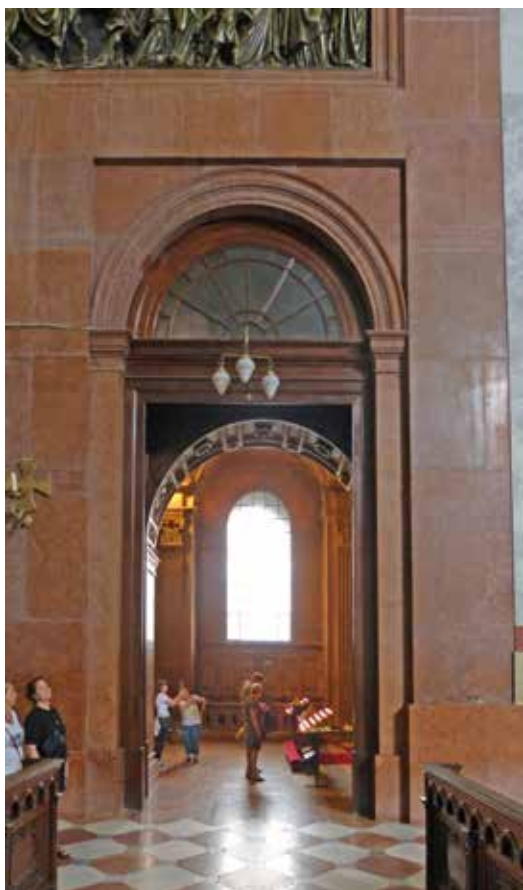
2. kép: A Bakócz-kápolna bejárata a bazilika felől. Fotó: Tüskés Anna, 2023

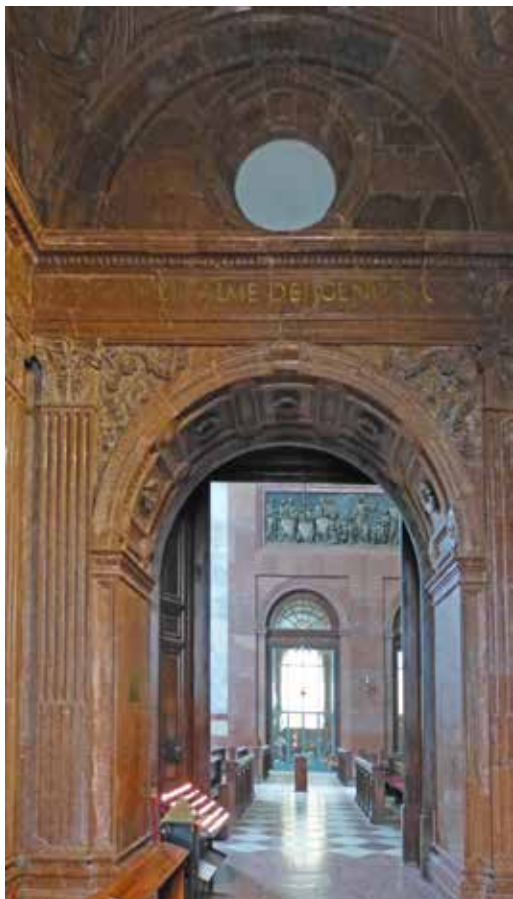
3. kép: A Bakócz-kápolna bejárata a bazilika felé. Fotó: Tüskés Anna, 2023

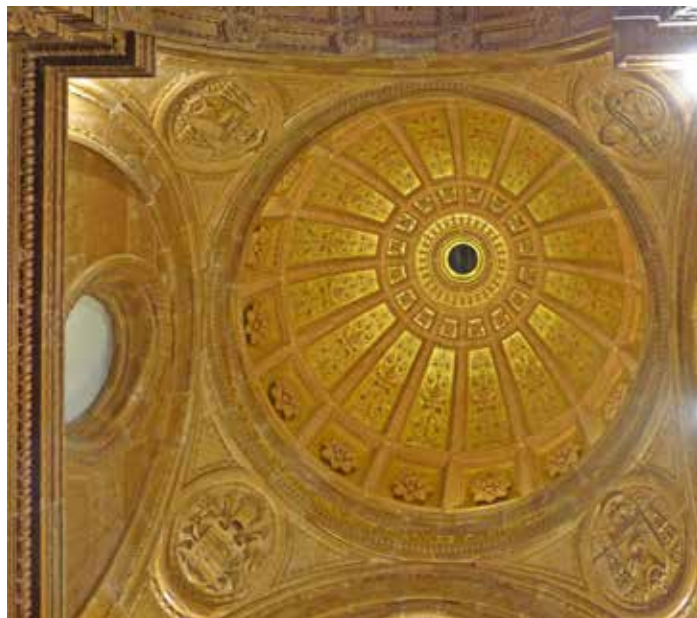
4. kép: A Bakócz-kápolna kupolája.
Fotó: Tüskés Anna, 2023

Augusztus 7-én már az új szentélyfülke falainak felépítése volt folyamatban. Ám ez nem jelenti azt, hogy a kápolna teljes bontása befejeződött volna, hiszen a régi kápolna kriptájának felbontására csak október 3-án került sor. Az exhumált halottak újratemetésére nem kellett sokat várni: az új kápolna kriptájába ezt november 16-án végezték el. Az újjáépítéssel gyorsan végeztek és nyilván fel is szentelték.¹⁷ Ám egyelőre csak ideiglenes kupolát kaphatott az épülő a székesegyház felé nyíló fülkéje pedig hátfalat, és a tereket csak székesegyház felépítését és felszentelését követően nyitották egybe, a kápolna megközelítését – ideiglenesen – a sekrestyéje felől biztosítva.¹⁸ Az áthelyezési munkálatok végét jól jelzi egy forrás, amely a minderről megemlékező emléktáblák megrendeléséről szól. A neoreneszánsz kupola 1874–75-ben készült el, egyéb utólagos munkálatokról is számlák tájékoztatnak.

Mindebből tehát kiderül: 1. a régi kápolnából 1600 márványelemet mentettek meg, 2. a megmentett elemeknek vélhetően nagy részét beépítették,¹⁹ 3. a nem márványból készült részek felszámolásra kerültek. Így régi kupolából, ami vázszerkezetre erősített rézlemezekből állt, nem mentettek meg semmit, és az eredeti alapok és a kripta 4. A kápolna új
