RAFFAY ENDRE

A Bakócz-kápolna és a Szent Adalbert székesegyház: Igazodás és igazítás

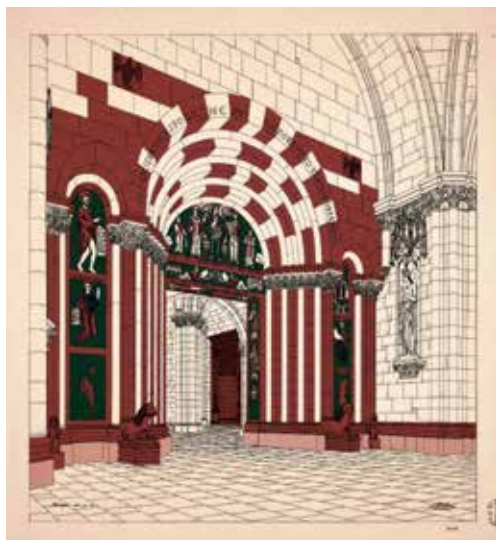
2. kép: Lux Géza rekonstrukciós rajzának részben színezett változata

Horler tehát a látvány kiszínezésére vállalkozik. A kiszínezési szándék időközben magát a Lux-ábrázolást is utolérte: a rajznak ismertek részben színezett változatai. (2. kép)¹⁷ A színező elsősorban a kapura koncentrált. Nincs ebben semmi különös rekonstrukciós spekuláció.¹⁸ Habár a kapu nem érte meg (az) áttelepítés lehetőségét, ismertek egyes darabjai és ismert a Klimó-féle ábrázolás, ami színes festmény. (4. kép) Horlernek sem kellett rekonstrukciós spekulációkkal élnie: a kápolna vörös- és fehérmárvány elemei megvannak, azokat az 1823-as áttelepítéskor megőrizték, és az arany(szín) is mindmáig jelen van. A kupola rézlemezeinek aranylásáról persze élményünk már nem lehet (azok a kápolna áttelepítését nem élték túl), de az arany a fríz bronzbetűinek köszönhetően¹⁹ és Lippert József neoreneszánsz kupolájában így is érvényesül.²⁰

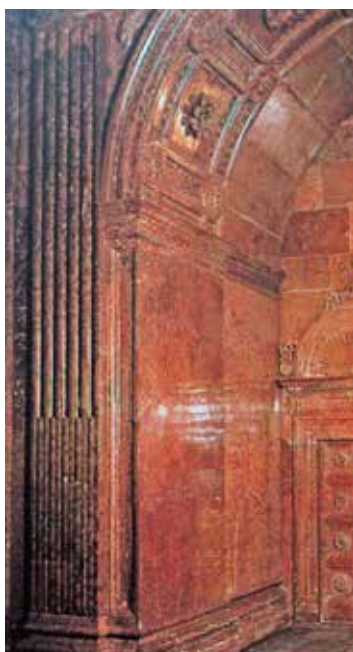
14. kép: Esztergom, Bakócz-kápolna, északkeleti sarokpillér részlete

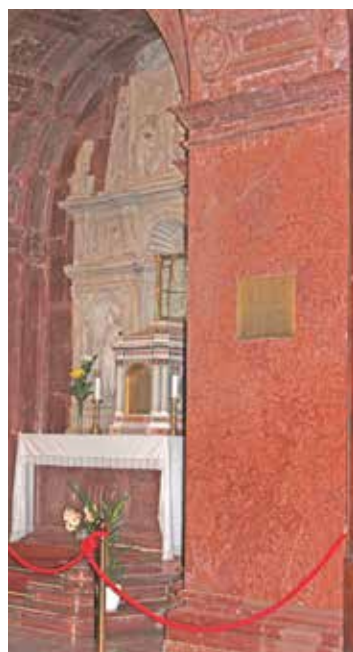
15. kép: Esztergom, Bakócz-kápolna, északnyugati sarokpillér részlete

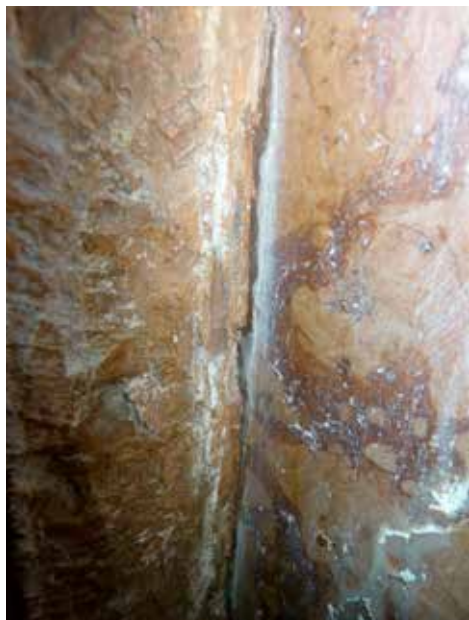
16. kép: Esztergom, Bakócz-kápolna, pilasztertörzs csatlakozása az északkeleti sarokpillérhez

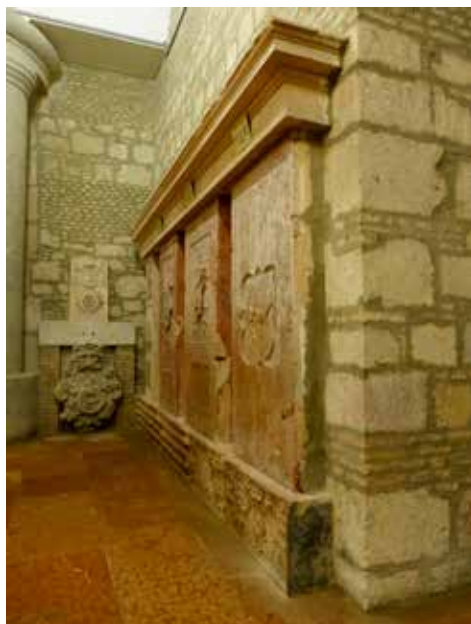
18. kép: Esztergom, székesegyházi kriptá, a Bakócz-kápolna homlokzati elemei másodlagos felhasználásban, oldalnézet

A kápolnában alkalmazott vörösmárvány elemek vastagságbeli különbségeiről tanúskodnak az egykori mellékhajói homlokzatnak a székesegyházi kriptában felhasznált maradványai, oldalnézeti megfigyelőállásból vizsgálva. (17. kép) Oldalnézetből a pilasztertörzsek vékonysága jól látható, míg a párkányrészekről megállapítható, hogy azok falmagba bekötött vastag, homlokoldalukon díszített építőelemek voltak. A párkányrészek tehát, mint konzolok játszottak szerkezeti szerepet, befogva a rátét-jellegű pilasztereket és burkolólapokat.⁷⁰ A vörösmárványok közül legvaskosabbak a sarokpillér-elemek lehetnek, ugyancsak szerkezet-statikai megfontolásból. Az alaprajzon is jól látható, hogy az L-alakú sarokpillérek az épület fő statikai biztosítói, ezek a kupolatartó elemek, a köztük alkalmazott átboltozással, amelyek közt és alatt a körítőfalak (statikailag) csupán a térhatárolást biztosítják.⁷¹ Így tekintve a sarokpillérek elválása valóban kronológiai vonatkozású, de nem korábbi épületre utalón, csupán építéstörténeti fázisra vonatkozóan. Vagyis 1506-ban az építkezést a pillérek kialakításával kezdhették meg.

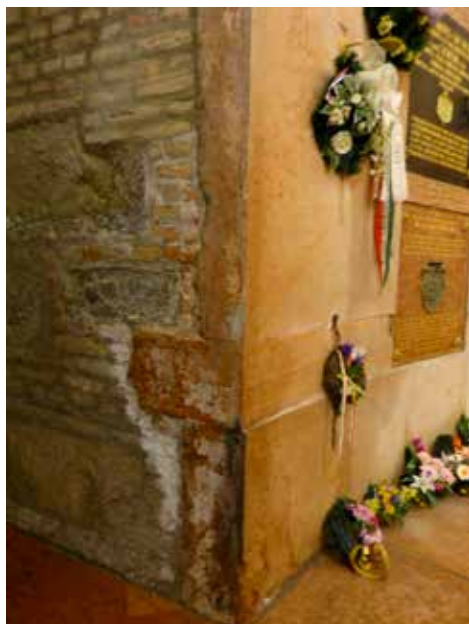
19. kép: Esztergom, székesegyházi kriptá, vörösmárvány-burkolat

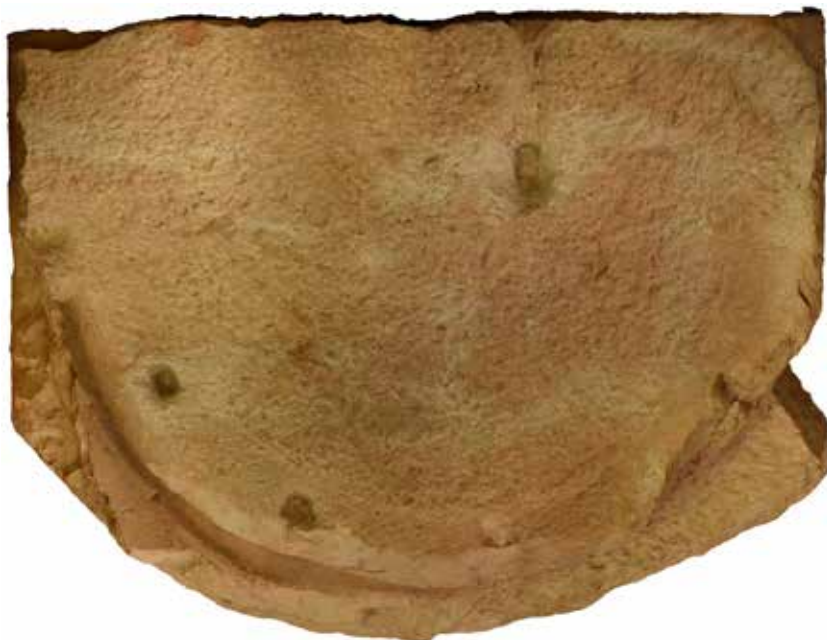
23. kép: Vörösmárvány lábazat töredéke Esztergomból (Esztergom, Balassi Bálint Múzeum)

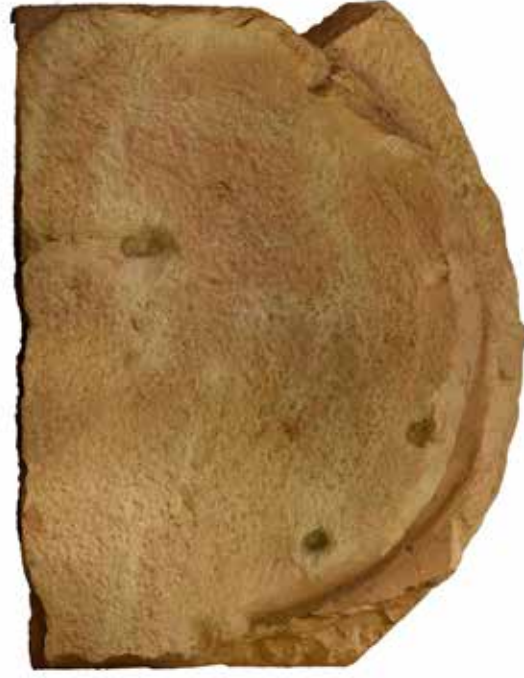
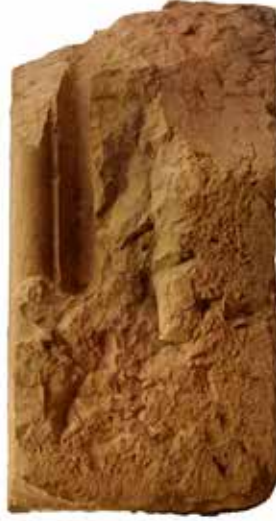
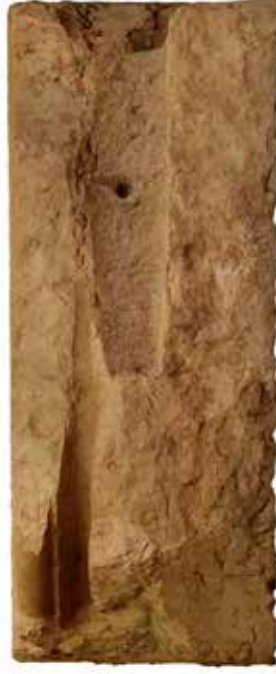
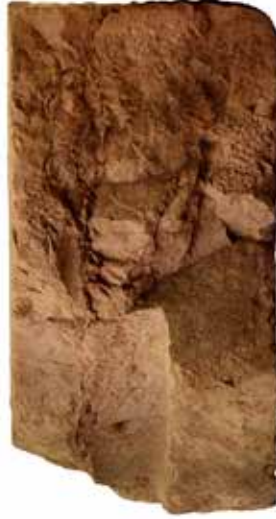
Lábazati elem. Támpillérhez kapcsolt feloszlop lábazati eleme, *attikai* profilal kiképzve. Az elem felső illesztési felületén több kaposhely látható, melyek közül a nagyobbik a pillérmaghoz csatlakozott, míg a felső *torus* szélén, az ívben elhelyezkedő 4 (5?) kisebb kaposhely pedig az oszlopra rögzített íves burkolati lemezek rögzítésére szolgál.

A *plinthos* bal oldala kb. 43,5°-ban levágtott, az alsó *torus* vonalához illeszkedő sokszögformára alakított lehetett. A lábazat attikai tagozatának jobb oldalát utólag javíthatták vagy átalakították, a nagyméretű lefaragott rész közepén egy kaposhely ölommaradványa látható. Polírozott tagozatai nagyrészt sérültek, letörték.
