Morfológiai vizsgálatok Magyarország délnyugati határfolyóin

Morphological Studies on South-Western Border Rivers in Hungary

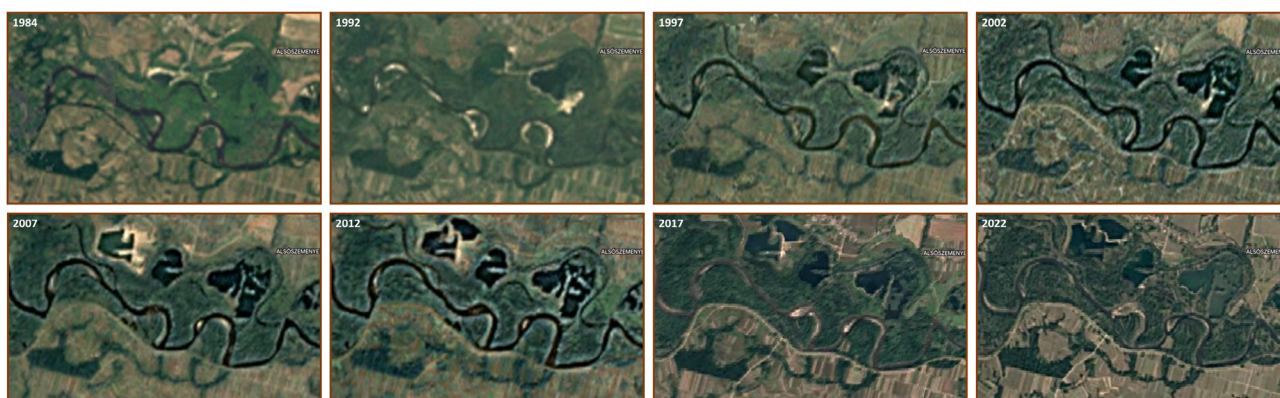
2. ábra: Muraszemenye térségében a Mura-szakasz (44–48 km) nyomvonalának változása 1984–2022 között
 Figure 2. Changes in the path of Mura river on the section (44–48 km) near the village Muraszemenye between 1984–2022

A Nyugat-dunántúli Vízügyi Igazgatóság a HUHR/1101/1.1.2/0003 projekt keretében elkészítette a Mura Vízrajzi Atlaszt a magyar–horvát folyószakaszra, amely során felépítésre került a digitális térképi adatbázis is, melyben a katonai felmérések és a topográfiai térkép raszteres, szkennelt állományai a megfelelő méretben kivágásra, összefűzésre, színiegyenlítésre és geometriai illesztésre, korrekcióra kerültek. Az elemzésekhez felhasználtuk az I., II. és III. katonai felmérés térképlapjait, az 1976. évi Magyar–Horvát Mura Vízrajzi Atlasz helyszínrajzának szkennelt lapjait, a 2002. évi horvát 8 bites fekete-fehér ortofotókat, a 2005. évi színes magyar ortofotókat, valamint a 2014. évi színes ortofotó-állományokat (1. ábra). Kiegészítésül és ellenőrzésként letöltöttük ugyanerre a szakaszra a GoogleEarth elérhető térképeit is, 1984–2022 között (2. ábra).

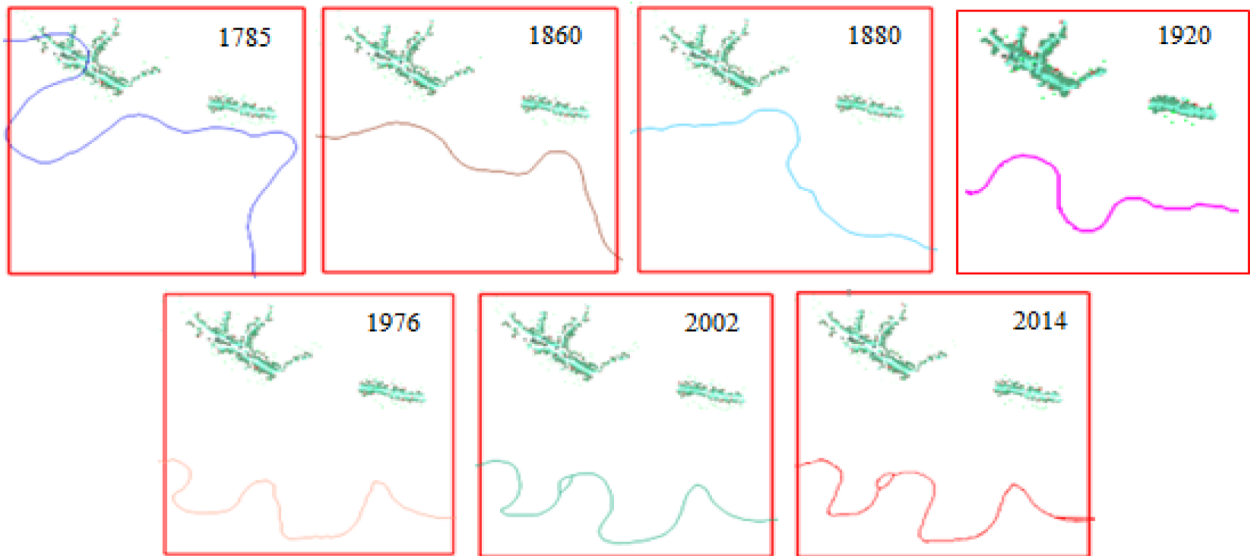
5. ábra: A hét vektorizált nyomvonal a mintaterületen Muraszemenye térségében
Figure 5. The seven vectorized path in the experimental area near Muraszemenye

A *Mura* esetén az elemzésekhez hét vektorizált nyomvonalat készítettünk el a fenti adatbázis használatával (5. ábra). A térképsorozatokkal az 1785-ös, 1860-as, 1880-as, 1920-as, 1976-os, 2002-es és 2014-es állapotokat vetítettük egymásra (Engi et al., 2016). Az elemzések során elkülönítettük a természetes fejlődésű és a jelenleg is antropogén hatásnak kitett szakaszokat. A 48 km hosszú szakaszon egyedül a Muraszemenye térségét érintő folyószakasz, a Mura 44–48 km közötti nyílt ártér jellegű szakasza felel meg „közel természetes állapot” feltételnek. A 44 km-től a Dráva-torkolat irányába a folyó töltések között halad, partvédművekkel megakadályozva a kanyarok elmozdulását, fejlődését.

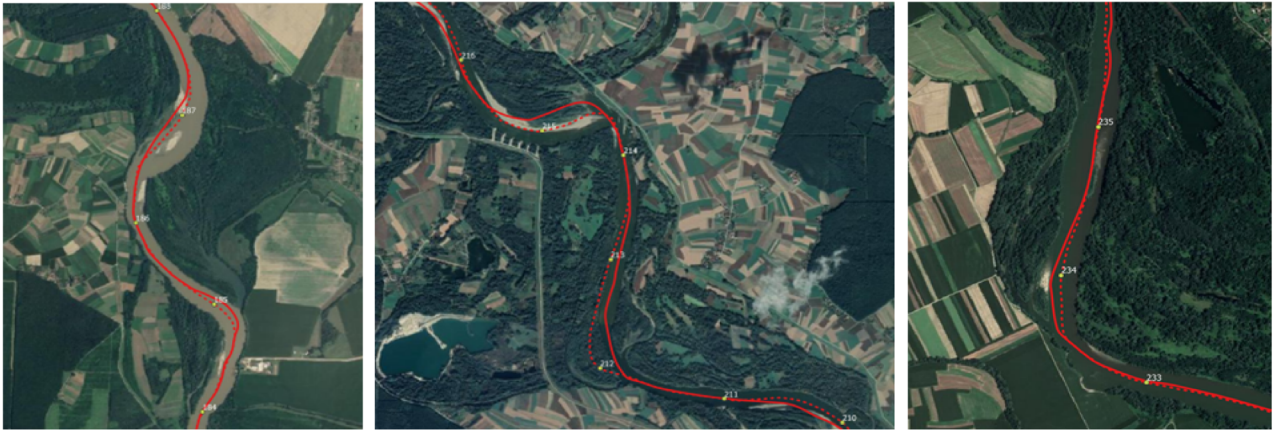
10. ábra: Folyó tengelyvonalának eltérése a 2013–2014 (folytonos vonal) és a 2019-es felmérések (szaggatott vonal) alapján, a) 184–188 fkm, b) 209–219 fkm, c) 233–234 fkm

Figure 10. Deviation of river center line based on 2013–2014 (solid line) and 2019 surveys (dashed line), a) 184–188 rkm, b) 209–219 rkm, c) 233–234 rkm

Az első markáns eltérés Heresznye térségében, a 184–188 fkm közötti szakaszon van (10a ábra), ahol két egymást követő kanyarulatban bal-, majd jobb oldal irányába fejlődnek a kanyarulatok. A következő jól látható eltérés horvát területen Gabajeva Greda településnél, a 209–219 fkm szakaszok közötti térségben jelentkezik (10b. ábra), ahol a 214–215 fkm között a folyásirány szerinti jobb- majd bal parti sarkantyúsorok erősen korlátozzák a mederfejlődést, aminek hatása mind a felvízi, mind az alvízi irányban kb. 5 km-es szakaszon érzékelhető. A 233–236 fkm közötti szakaszon, a Mura torkolat alatt is megfigyelhető a középvonal balra történő eltolódása (10c. ábra). Ezen a szakaszon egy éles bal kanyart vesz a középvízi meder, és a mederfelmérés alapján jól látható a sodorvonal dinamikája, ami vélhetően a kanyarulati tetőpont térségén a jobb parton vélelmezett partbiztosítás miatt alakult ki, amire a műholdfelvétélből lehet következtetni. Itt jól látható a jobb parton, ahogy a víz megbontotta a partot, íves partvonalat kialakítva, melyekből folyásirányban haladva három is látható. Az első kettő esetén a növényzet már megtelepedett a part vonalában, míg a harmadik, vélhetően a legfiatalabb képződmény, még „csupas”. A Google felvételen a víz fodrozódásából az is látható, hogy ennél a partszakasznál erős áramlás alakul ki. Ezt igazolja a mederfelvétel is, ahol ezen a szakaszon a mederben kimélyülés figyelhető meg.
