GÖRLITZER BÜRGERHÄUSER DER RENAISSANCE UND IHRE MODERNE NUTZUNG

Sanierung der Altstadt

B. KLEMM

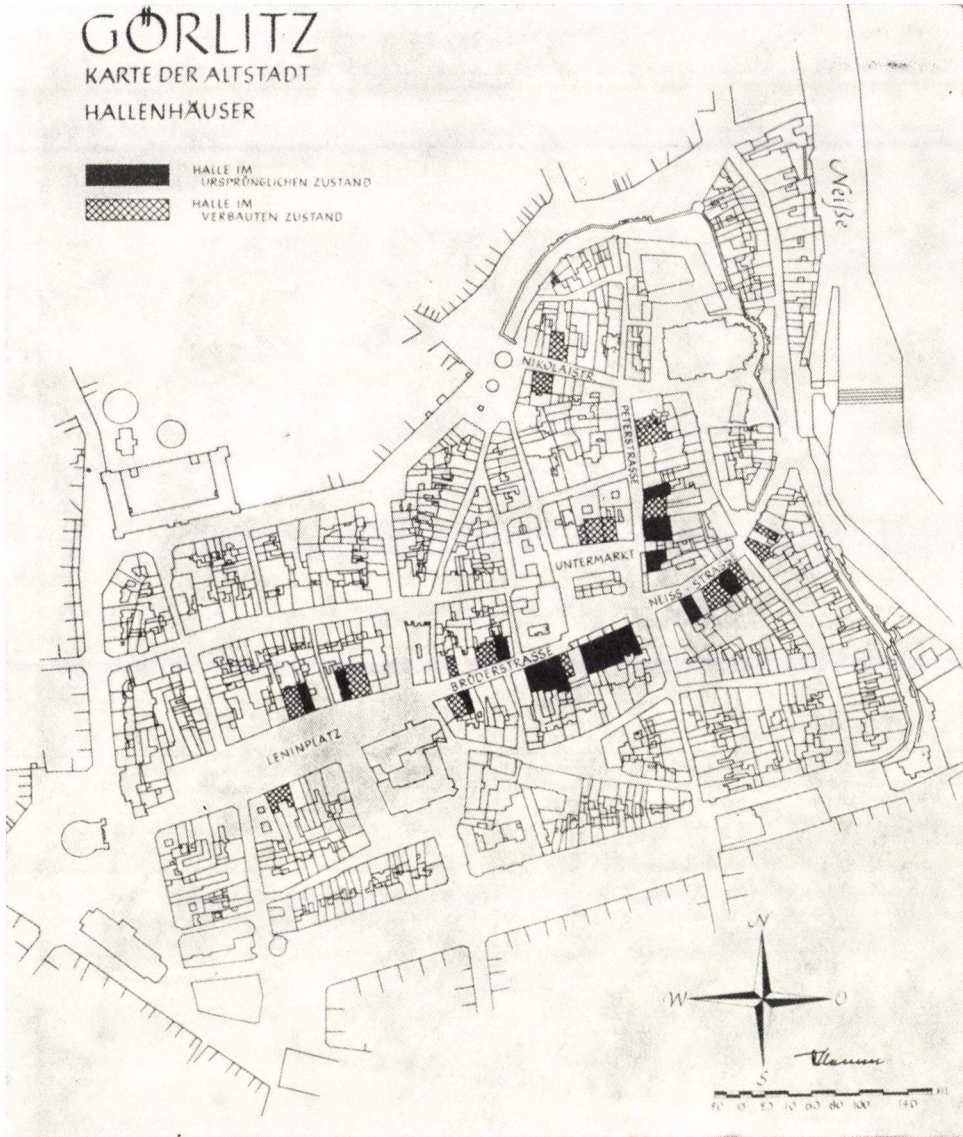
Bild 2. — 2. ábra

GÖRLITZ

KARTE DER ALTSTADT

HALLENHÄUSER

HALLE IM
URSPRÜNGLICHEN ZUSTAND
 HALLE IM
VERBAUTEN ZUSTAND

Görlitz war Handelsstadt von Gründung an. Zum Patriziat, das am Ausgang des Mittelalters unumschränkt wie in einer freien Reichsstadt herrschte, gehörten an erster Stelle Großkaufleute, die mit den Stoffen der ansässigen Tuchmacher und mit der blauen Textilfarbe Waid Fernhandel trieben. Das der Stadt vom böhmischen König verliehene Stapelrecht zwang alle durch Görlitz kommenden Fuhrmannszüge, ihre Waren auf dem Markt zum Verkauf zu stellen. Außerdem waren nur die Patrizier berechtigt, Bier zu brauen und auszuschenken, sie ließen dieses Recht auf ihre Grundstücke eintragen und verteidigten es jahrhundertlang erfolgreich. Die Häuser, die von den Großkaufleuten längs des Straßenzuges der *via regia*, also an Neißstraße, Untermarkt, Brüderstraße und Obermarkt, aber auch an der Peterstraße gebaut wurden, mußten deshalb Platz für

Wohnen,
Handel und
Bierausschank

haben (Bild 2).

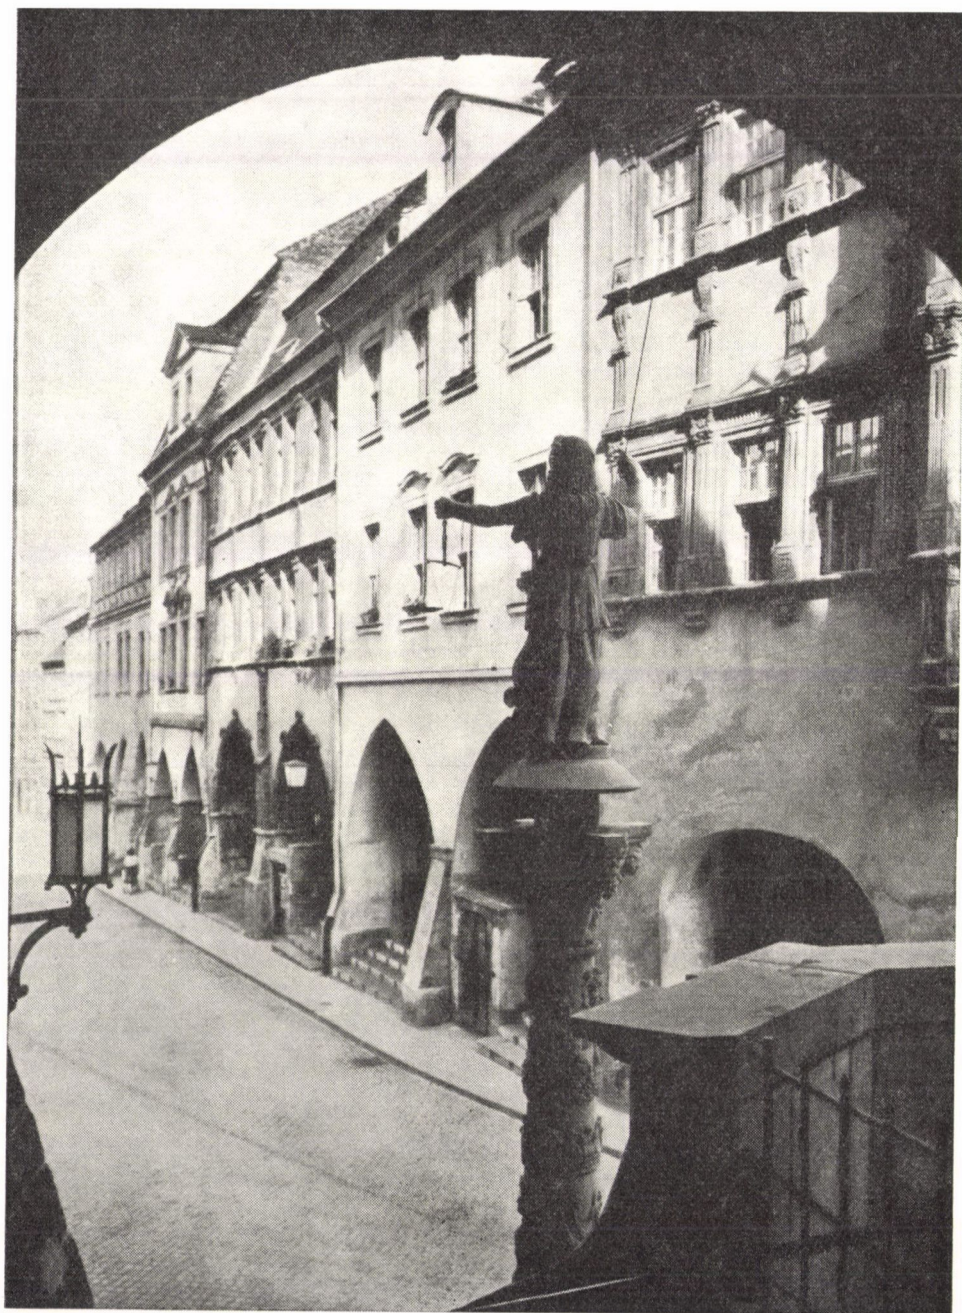
10. Blick von der Rathhaustreppe über die Justitia-Säule auf die Hallenhäuser Untermarkt 2, 3, 4 und 5 und den Schönhof. — Pillantás a városháza lépcsőjéről a Justitia-oszlopon keresztül az Untermarkt 2., 3., 4., 5. sz. csarnoképületekre és a Schönhofra

Peterstraße, die regelmäßig über zwei mittelalterlichen Grundstücken erbaut wurden, sollten jedoch kulturelle und gesellschaftliche Aufgaben unserer Zeit übernehmen, zu denen in der Grenzstadt Görlitz noch besonders Aufgaben der Repräsentation kommen. Zwei der wertvollsten Hallenhäuser in der Südwand des Untermarktes, die Häuser 4 und 5, sind deshalb für den Umbau zum Gästehaus des Rates der Stadt und zu einer mit ihm verbundenen Gaststätte bestimmt (Bild 10).

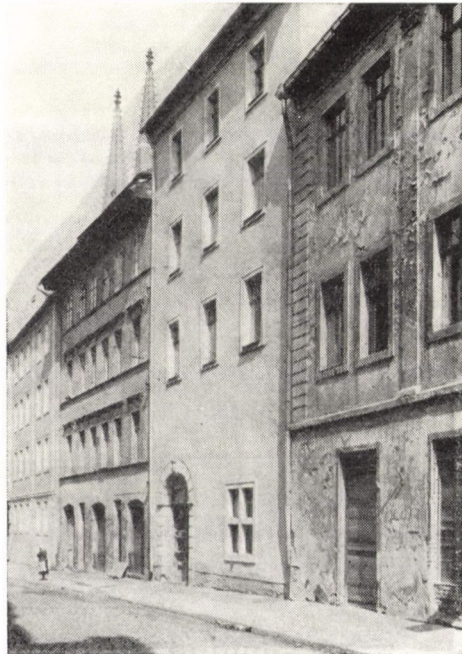
11. Peterstraße 14

13 und 14. Straßenseite des Hallenhauses Peterstraße 14 vor und nach der Wiederherstellung. — A Peterstraße 14. sz. csarnoképület utcai homlokzata helyreállítás előtt és után

1. Haus Peterstraße 14 mit großer Treppenhalle — Wiederherstellung als Mehrfamilienwohnhaus (Bilder 11, 12, 13 und 14)
Bestand

Spätgotische Werksteinteile in der Treppenhalle und im überwölbten Raum zwischen Flurhalle und Hofgang sowie das Kreuzrippengewölbe im ehemaligen Speisezimmer des ersten Geschosses im Hoftrakt belegen den Baubeginn im 15. Jahrhundert. Das Haus ist während der großen Feuersbrunst des Jahres 1525 bis zum Erdgeschoß abgebrannt, beim nachfolgenden Wiederaufbau wurde die Flurhalle über einer tragenden Mittelsäule neu gewölbt. Die sichtbar belassene Holzbalkendecke im Wohnraum und die Gurtbogen dort über Renaissancehalbsäulen stammen gleichfalls aus dieser Zeit, während die schwarze Küche mit dem besteigbaren Rauchfang vom Brand verschont blieb. Die hölzerne Wendeltreppe und die Umgänge mit dem Balustergeländer wurden im Barock zugefügt. Die aktenmäßig belegten Umbauten der Jahre 1844 und 1898 brachten sehr umfangreiche bauliche Veränderungen. Der Straßentrakt wurde aufgestockt, die Flurhalle durch ein Zwischengeschoch mit vier Fenstern nach der Straße zu und durch innere Trennwände verbaut, die Treppe zwischen Erdgeschoß und Treppenhalle verlegt. Eine weiters zugefügte ein läufige Treppe vom ersten zum zweiten Obergeschoß über neu eingezogenem Podest und ein Übergang in Höhe des obersten Geschosses verstellten die Treppenhalle völlig. Der Hof wurde mit Schuppen und Werkstätten überbaut.

Das Haus ist vor allem durch sein inneres Raumgefüge als Baudenkmal besonders wertvoll. Da die Treppenhalle bei der Aufstockung des Straßentraktes im Jahre 1844 offensichtlich der Höhe nach nicht verändert wurde, erschien auch denkmalpflegerisch vertretbar, die Aufstockung und damit die Wohnung dort zu erhalten. Die ursprüngliche Form der Treppenhalle mit schwarzer Küche, Rauchfang, Wendeltreppe und Umgängen ließ sich wiederherstellen, ebenso die durch die ganze Hausbreite gehende Flurhalle. Die Erneuerung verschiedener Bauteile, wie die des Dachstuhles, der Stahlbeton-Decke über der Treppenhalle und der aussteifenden Wand zwischen Treppenhalle und Straßentrakt waren ihrer Bauälligkeit wegen konstruktiv bedingt.

Jetzt läßt die Schauseite nach der Straße zu schon von außen die hohe Flurhalle erkennen, das vierteilige Fenster sitzt an Stelle eines bisherigen Schaufensters, dessen Stahlträgersturz aus Gründen der Standfestigkeit des Bruchsteinmauerwerkes erhalten blieb. Das Portal ist unter Wiederverwendung des barocken Schlußsteines um einen Rundbogen mit gleicher Quadierung wie die Gewände erhöht. Die gotischen Werksteingewände der Hofschauseite wurden ausgebessert und ergänzt, das Dach etwas niedriger ange-

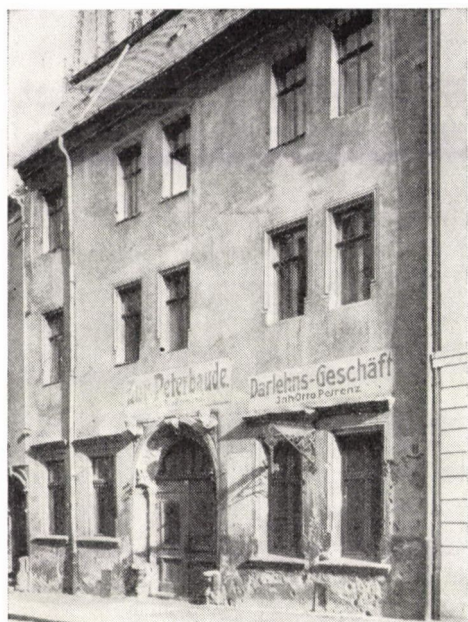
19. Straßenseite des Hauses Nikolaistraße 5 nach der Wiederherstellung. — A Nikolaistraße 5. sz. épület utcai homlokzata helyreállítás után

Bei der Wiederherstellung galt es, vor allem das Renaissance-Portal, die Flurhalle, die Treppenhalle mit der Treppe und die überwölbten Räume des ersten Obergeschosses, dazu die Stuckdecken in den straßenseitigen Zimmern zu erhalten. Doch zeigten die Aufmaßzeichnungen, daß die Grundrisse wertvolle, gut ausgestattete Wohnungen ohne großen Umbau anbieten, wenn man Bäder, WC und je Geschoß eine Küche mit indirekter Belüftung und Belichtung ins Innere des über 18 m tiefen Hauses legt. Aufwendigster und schwierigster Teil der Umbauarbeiten war das abschnittsweise Einziehen

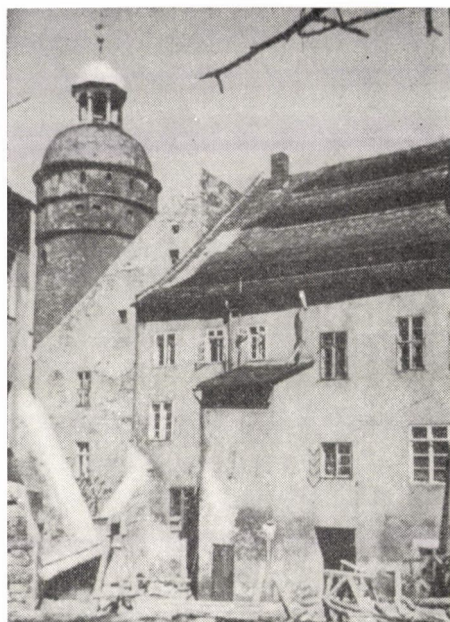
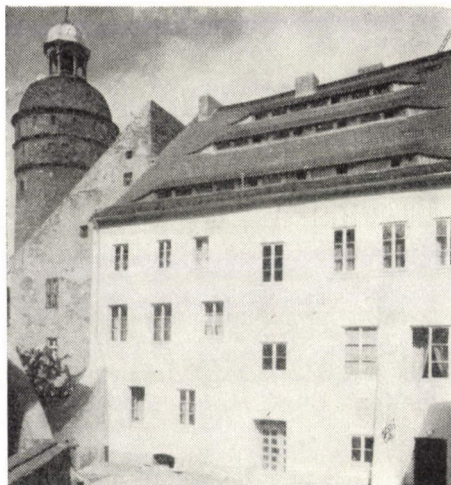
17 und 18. Hofseite des Hauses Nikolaistraße 5 während und nach der Wiederherstellung. — A Nikolaistraße 5. sz. épület udvari homlokzata helyreállítás közben és után

einer neuen Stahlbeton-Decke unter dem an seiner Stelle verbleibenden alten Dachstuhl. Die leerstehenden Werkstatt- und Schuppengebäude sowie das auffällige Hinterhaus im Hofe wurden abgebrochen und aus den Bruchsteinen ein Terrassengarten angelegt.

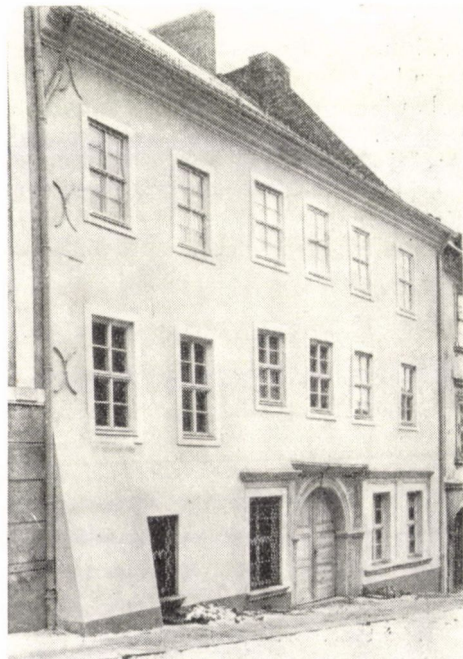
22. Straßenseite des Hauses Peterstraße 10 vor der Wiederherstellung. — A Peterstraße 10. sz. épület utcai homlokzata helyreállítás előtt

teren Geschosse des Lichthofes und der nach Osten und Westen anschließenden Räume bleiben dem Kinderhort vorbehalten. Die Hausseite nach der Peterstraße wird instandgesetzt, die Ostseite bei Erhaltung der spätgotischen Fenster umgestaltet, im Süden die Brandmauer abgebrochen und an deren Stelle eine Giebelwand neu gebaut. Das auffällige Mansarddach sollen drei den Lichthof im Winkel umgebende Dachstühle ersetzen.
