GEORG STOIKOV

GOTISCHE MOTIVE IN DER BULGARISCHEN ARCHITEKTUR WÄHREND DES XVI—XVII. UND XIX. JAHRHUNDERTS

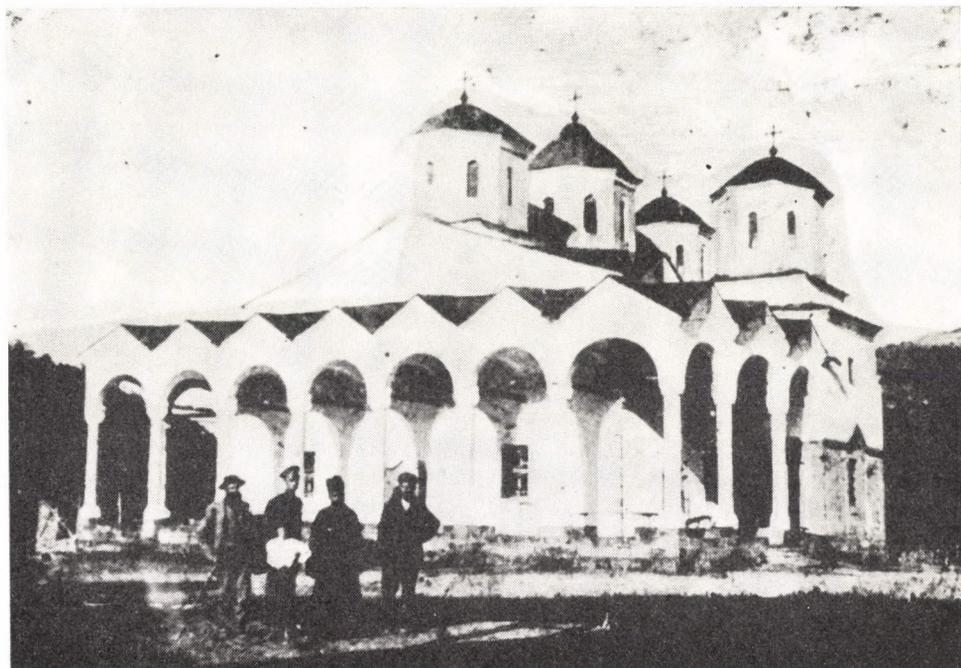
1. Die Kirche »Johannes der Täufer« im Lopuschanner Kloster. Die ursprüngliche Fassade. — A Lopusnai-kolostor Keresztelő Szent János templomának eredeti homlokzata

Das Interesse, welches die Kirche des Lopuschanner Klosters erregt, liegt nicht in ihrem Grundriß oder der Innengestaltung, sondern in der ursprünglichen äußeren Form der Hauptfassade (1, 2), die von der heutigen gänzlich abweicht (3, 4). Diese Tatsache war den Forschern des bulgarischen Sakralbaues bisher völlig unbekannt, weshalb sie dieselbe auch nicht in Betracht zogen.

Im Jahre 1958, auf einer Studienreise durch Nordwestbulgarien, entdeckte ich in den Archiven des Lopuschanner Klosters eine Photographie aus dem Jahre 1918, welche die Ansicht der Kirche in jener Zeit darstellt. Anstatt des derzeitigen geradlinigen Gesimses der umlaufenden Galerie, bestanden damals 13 nebeneinander gereihete Spitzgiebel, die eine gebrochene zickzackförmige Linie des Gesimses bildeten.

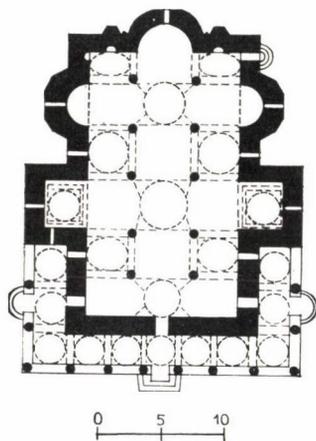
2. Der ursprüngliche Grundriß. — Az eredeti alaprajz

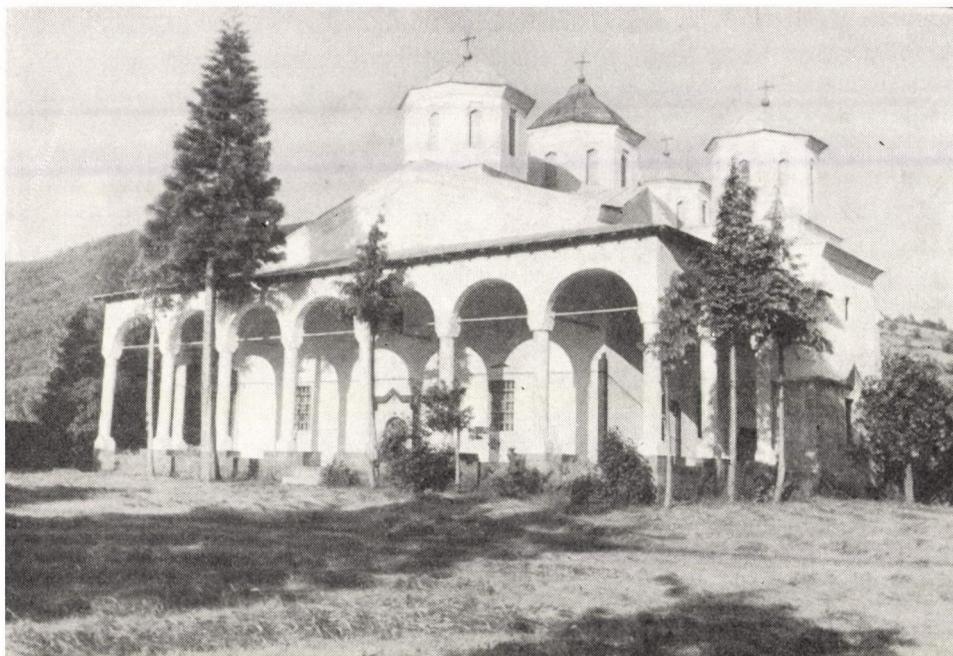
3. Die Kirche »Johannes der Täufer« im Lopuschanner Kloster. Die heutige Fassade. — A jelenlegi homlokzat

kein Erdbeben verzeichnet, das als Ursache des Einsturzes angesehen werden könnte. Es bleibt daher nur die Annahme übrig, daß von einem früheren Erdbeben her oder aus irgendeinem anderen Grund die tektonische Verbindung des Mauerwerks zwischen dem Querbogen und der gegenüberliegenden Wand unterbrochen war, so daß die Decke mit dem Dach des Nordflügels bei irgendeiner Erschütterung einstürzte. Wahrscheinlich drohte diese Gefahr auch dem übrigen Teil der Galerie, weshalb dieselbe abgetragen wurde. Zur größeren Sicherheit oder aus wirtschaftlichen Gründen wurde beim Wiederaufbau der obere Teil der Galerie mit flacher Decke, einseitigem Satteldach und horizontalem Gesims errichtet, wie man dies heute sehen kann. Auf diese Weise erhielt die Aussenfassade ein ganz anderes Aussehen und Charakter. Keinerlei Spuren der Spitzgiebel und der ursprünglichen Form der Decke sind verblieben, außer den Stützen der Bögen, die heute Befremden hervorrufen. Das einzige Dokument für die Aussenansicht der Kirche, vor Zerstörung der

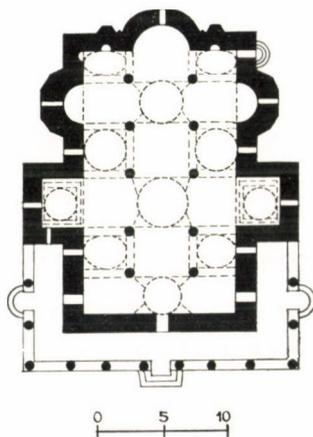
4. Der heutige Grundriß. — A jelenlegi alaprajz

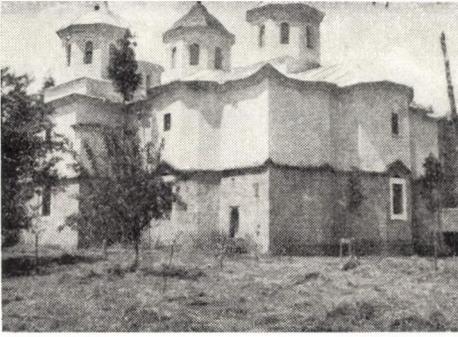
5. Süd-Fassade in derselben Kirche. — Ugyannak a templomnak D-i homlokzata

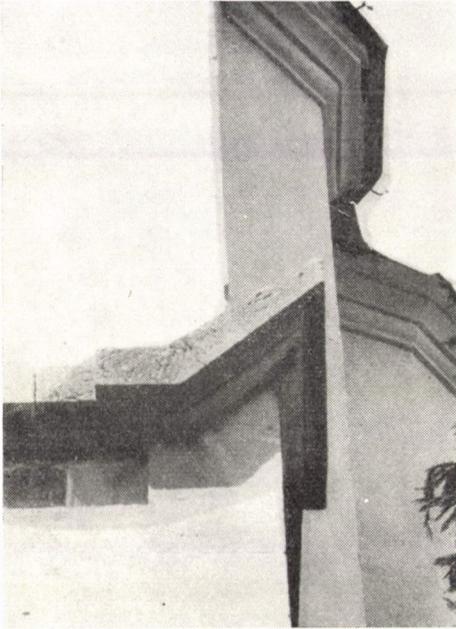
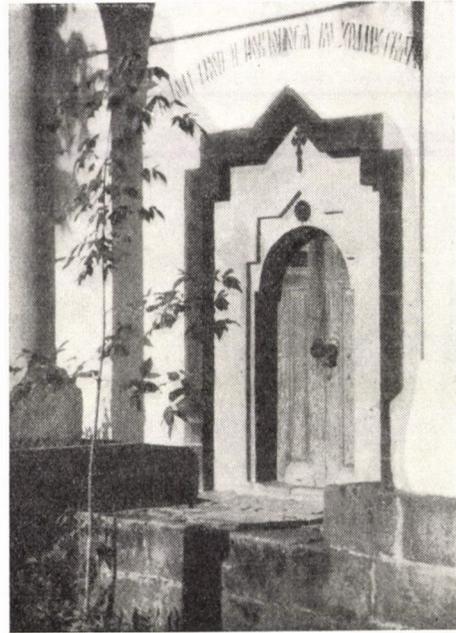
6. Spitzige dekorative Formen. — Csúcs-
íves dekoratív formák

7. Spitzige dekorative Formen.

Die Kirche im Lopuschanner Kloster zeigt in ihrer ursprünglichen äußeren Form einen ganz verschiedenen Charakter. Hier wirkt sich die Fassade durch ein eigenartiges Bestreben zum Vertikalismus aus, der durch Ausgleichung des Konflikts zwischen zwei ihrem Wesen nach verschiedenen Bau- und Architekturprinzipien erhalten wird: das eine Prinzip ist die Horizontale, ausgedrückt im geradlinigen Gesims der Seitenteile und im Rythmus von Arkaden der umlaufenden Galerie; das andere die Vertikale, ausgedrückt hauptsächlich in den spitzen Formen der Galeriegiebel, die sich im großen Giebel der Fassade und in der Form der 5 Kuppeln wiederholt. In der Gesamtkomposition der Fassade erhielt der Vertikalismus das Übergewicht, da als wesentlichstes Element des Bauwerkes einige spitze Formen erscheinen, die im Falle konstruktiv und nicht dekorativ sind. So hat z. B. das Mittelschiff ein Satteldach und endet auf seiner westlichen Stirnwand mit einem großen Dreieckgiebel. Die Kuppeln (Kalotten) der umlaufenden Galerie sind ebenfalls mit Satteldächern bedeckt, die nach der Stirnseite zu mit den genannten 13 rhythmisch sich wiederholenden Giebeln enden. Sie verleihen dem Gebäude einen malerisch-dekorativen Charakter und dienen gleichzeitig als Maßstab, welcher die Monumentalität des großen Giebels unterstreicht. Außerdem sind die spitzen Formen ein rein dekoratives Element, durch welches die Eckenübergänge des Sockelgesimses (5, 6) und Stellen des Hauptdachgesimses betont werden. Die gleichen spitzen Formen erhielt das Steinprofil der Rahmen in der Mittelachse der Kirchentüren und die Verzierung des Eingangstorbogens (7, 8).

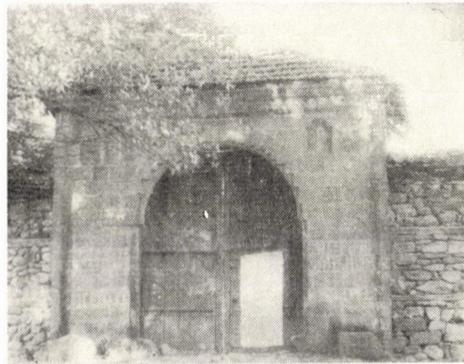
8. Klosters Eingangstor. — A kolostor
bejárata

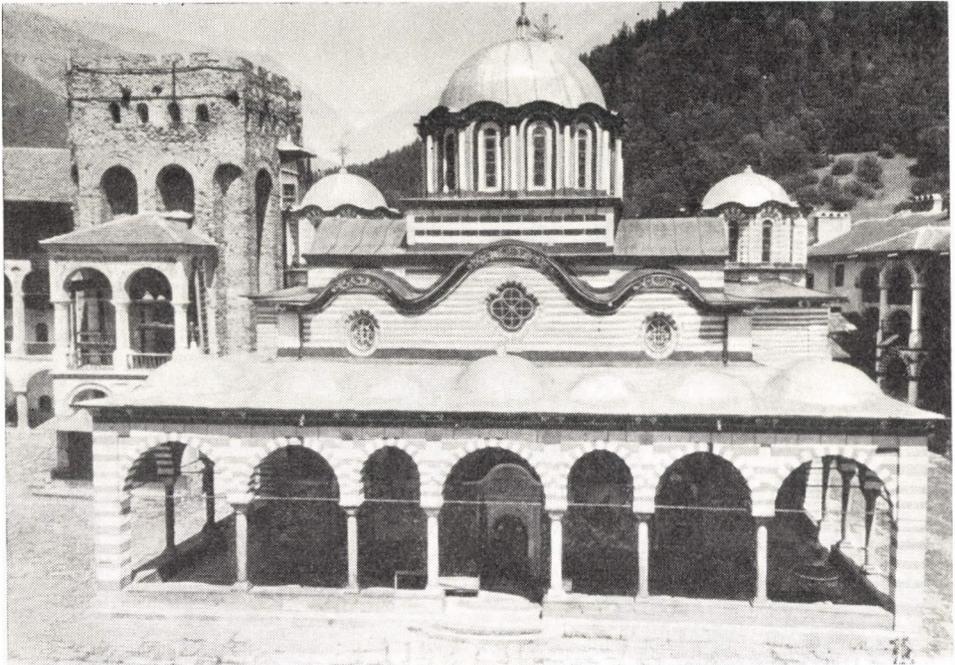
9. Die Kirche »Hl. Mutter Gottes« im Rilakloster. — A Rila-i kolostor Isten Any-járól elnevezett temploma

Diese Kirche wurde im Jahre 1852, während der Periode der bulgarischen Freiheitsbestrebungen, kurz vor der Befreiung von der türkischen Herrschaft, erbaut. In ihrem Grundriß ist der Typ der dreischiffigen pseudobasikalen orthodoxen Kirche vertreten. In allgemeinen Zügen stellt sie eine verkleinerte Kopie einer der monumentalsten bulgarischen Kirchen aus dieser Periode dar — die etwa 20 Jahre früher (1834—37) errichtete Kirche »hl. Mutter Gottes« (9—10) im Rilakloster, 120 km südlich von Sofia.

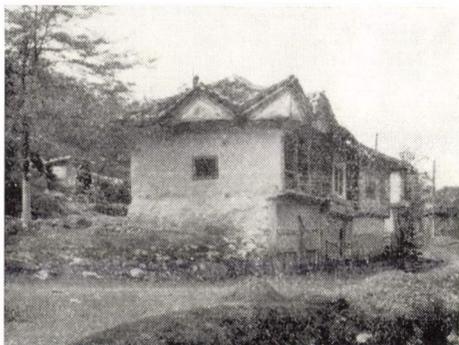
11. Dreieckige Gesimsverzierung (Stadt Wratza). — Háromszögű párkánydíszítés (Vraza város) →

anderen Gegenden Nordwestbulgariens begegnet. So ersehen wir dies aus den drei Giebeln über dem Hauptgesims des einzigen, erhalten gebliebenen Hauses in der Stadt Vratza (11). Auch hier liegt die originelle Kombination zwischen den beiden Bau- und Architekturprinzipien vor, wobei der Vertikalismus dominiert. Dem gleichen Motiv und Kompositionsvorgehen zur Ausgleichung der Vertikale mit der Horizontalen begegnen wir bei der Ausgestaltung des Steinrahmens an den Fenstern der Kirche »hl. Nikolai« im Dorf Targovishte: die dreieckige Form, als Krönung des Fenstersturzes, balanciert sich ästhetisch mit der wellenförmigen Form des unteren Sturzendes (12). Eine Reihe von Spitzgiebeln bilden das Gesims der Apsis in der Kirche »Himmelfahrt« im Dorf Shivovzi (13). Der steinerne Fenstersturz dieser Kirche erhielt die Form eines spitzen Dreiecks.

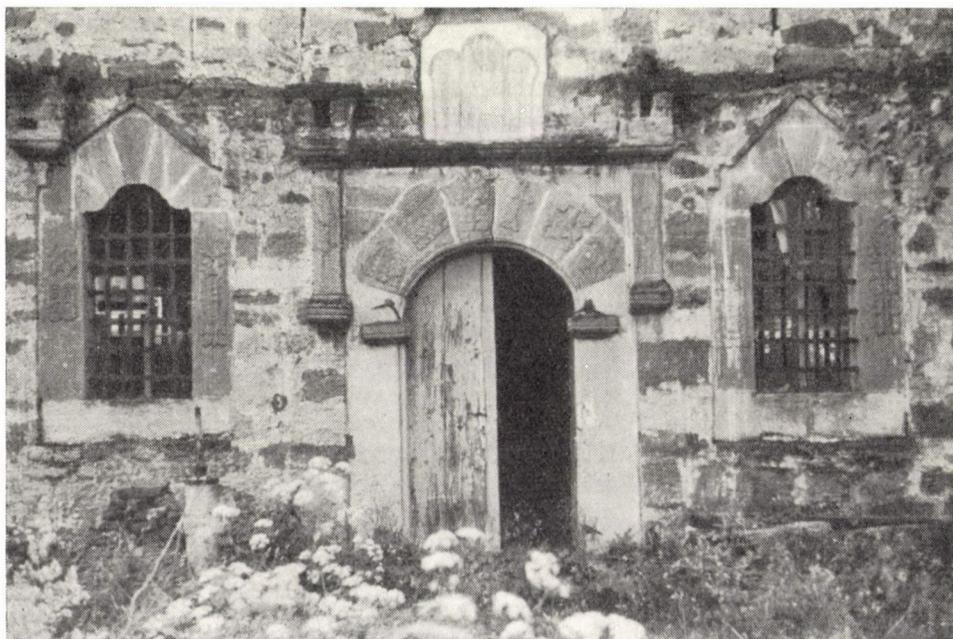
12. Dreieckige u. wellenartige Form des Fenstersturzes (Dorf Targowische). — Az ablak szemöldök háromszögű és hullámos formája (Targovistye falu)

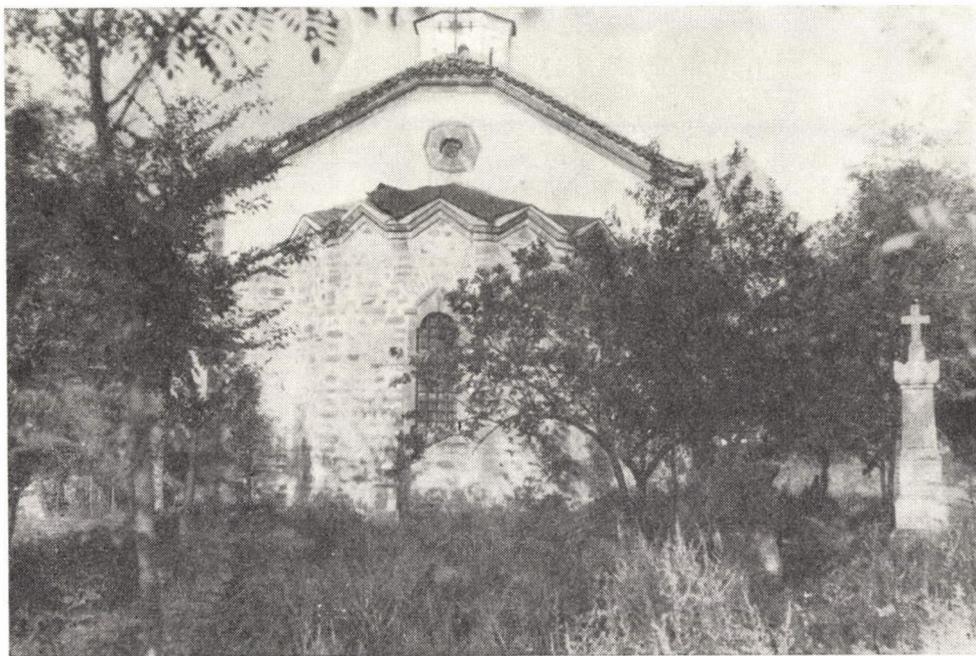
13. Dreieckige Gesimsformen der Apsis (Dorf Schivovzi). — Az apszis háromszögű párkányformái (Sivovci falu)

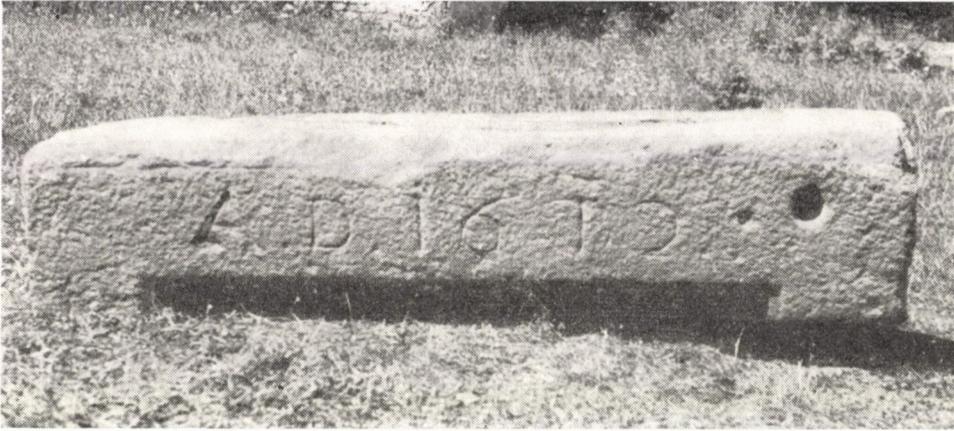
14. Steintürensturz mit der lateinischen Hinschrift Anno Domini 1672 (Dorf Tschiprovzi)
— Kőajtó szemöldök latin felirattal (Anno Domini 1672) (Tesiprovei falu)

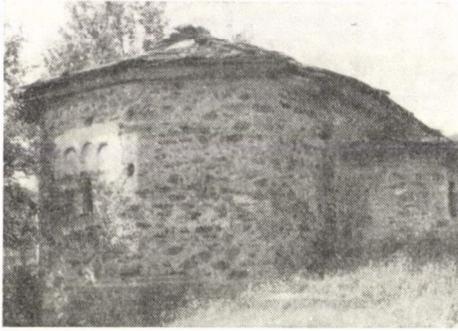
15. Die Apsis ist mit dem ganzen Kirchenkörper vereinigt (Dorf Tschiprovzi) — A hajó teljes szélességében épült apszis (Tesiprovei falu)

zuerst eine katholische und zwar eine gotische Kirche war, da sie Elemente und Formen aufweist, die auf den Einfluß der gotischen Architektur schließen lassen. So stellt z. B. die Altarnische keinen selbstständigen Körper an der Ostwand dar, wie dies in orthodoxen Kirchen der Fall ist, sondern ist fast mit dem ganzen Kirchenkörper vereinigt (15, 16). Innen ist die Apsis kein sphärisch gewölbter Halbzylinder, wie in der orthodoxen Kirche, sondern ist polygonal verteilt; der Schnitt der Flächen, die in einem Scheitelpunkt zusammenstossen, erinnern an die Rippen der gotischen Kirche. Die Seitennischen (17) im Schiff sind gleichfalls Spitzgewölbe, was der orthodoxen Kirche nicht eigentümlich ist.

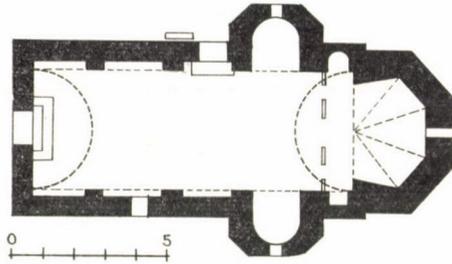
16. Die Apsis ist mit dem ganzen Kirchenkörper vereinigt (Dorf Tschiprovzi). — Ua.

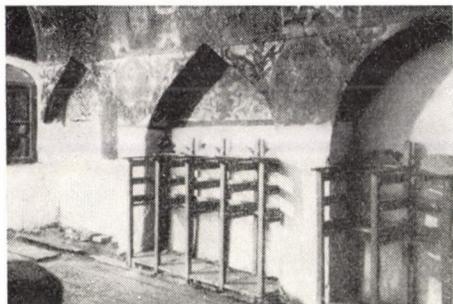
17. Spitzgewölbte Seitennischen in derselben Kirche (Dorf Tschiprovi). — Csúcsos oldalfülkék ugyanabban a templomban (Tcsiprovczi falu)

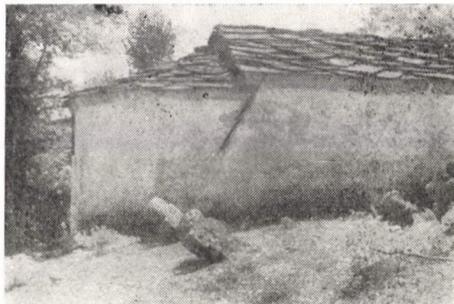
18. Die Apsis ist mit dem Kirchenkörper vereinigt (Dorf Belimel). A hajó teljes szélességében épült apszis (Belimel falu)

In der altertümlichen Kirche »hl. Dreifaltigkeit« im Dorf Belimel, sehen wir die Apsis — außen polygonal, innen halbzylindrisch und sphärisch überwölbt — in gleicher Weise fast an den Kirchenkörper angeschlossen (18).
