# **Soarta Castelului Bánffy din Bonțida**

**The Fate of the Bánffy Castle in Bonțida**

**during the Communist Regime  
in Romania**

**Ioana RUS-CACOVEAN**

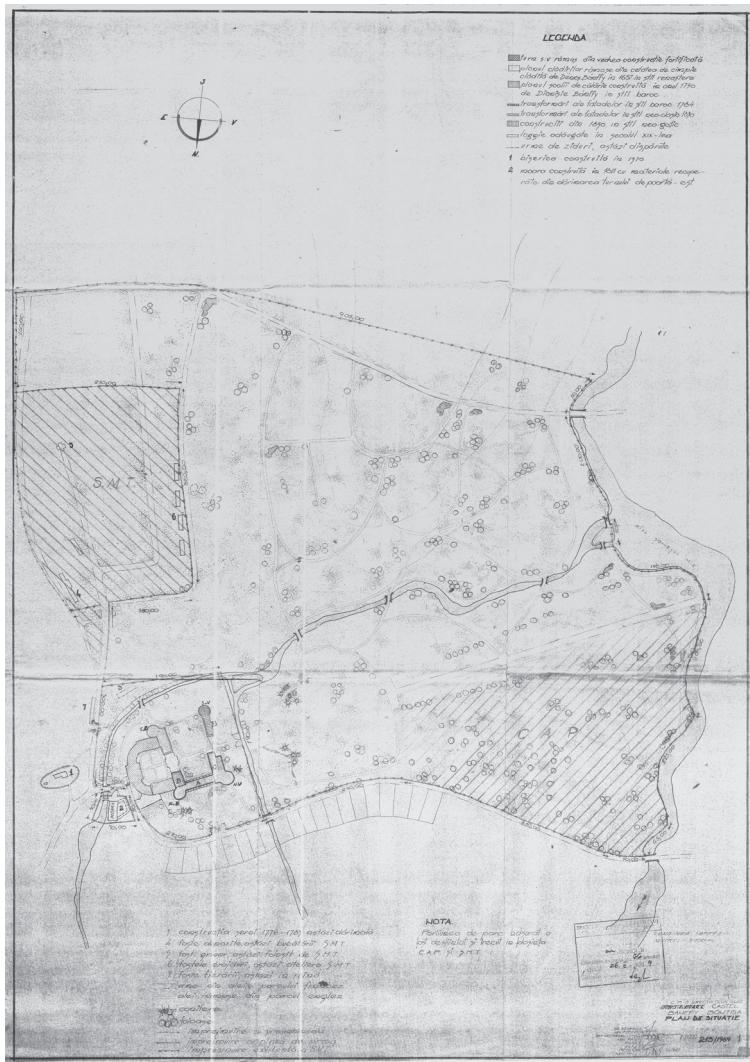
Fig. 1. Relevul și planul ansamblului în 1969, cu semnalarea noilor proprietari și utilizatori (SMAT și CAP), Arhiva INP, Fond DMI, dosar nr. 1147.

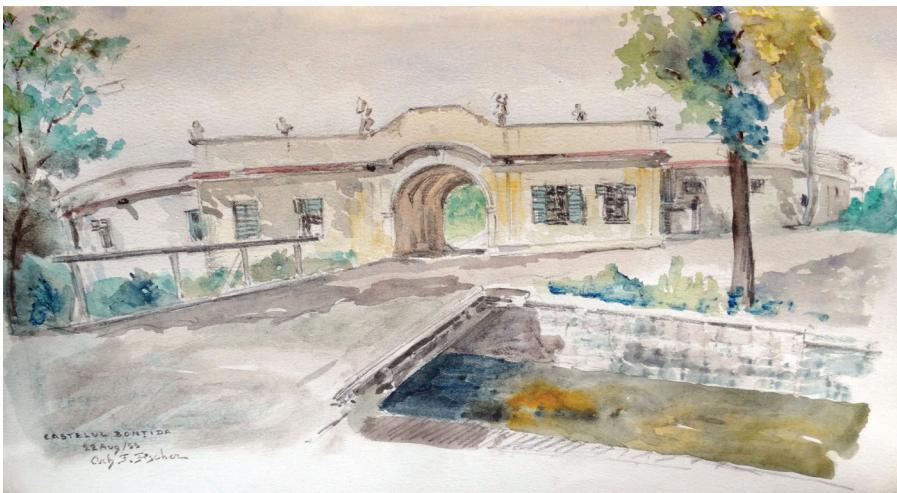
Fig. 2. Poarta principală a castelului și șanțul învecinat în august 1953, schiță în creion și acuarelă de arh. Ferdinand Fischer, Arhiva INP, Fond DMI, dosar Corespondență, vol. I (1953-1976).

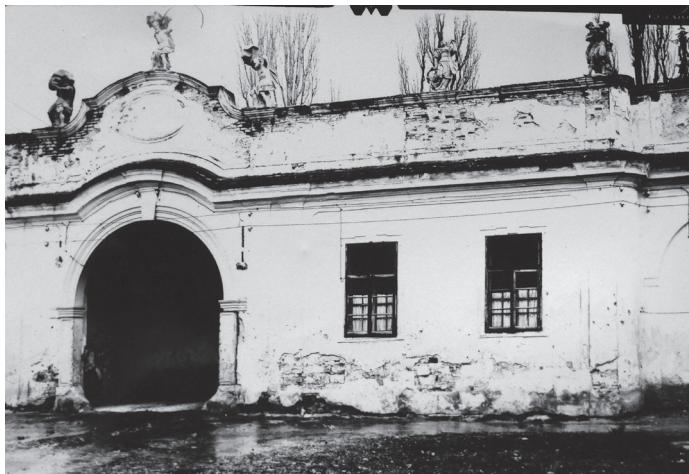
Fig. 3. Fațada vestică a porții principale în 1964, Arhiva INP, Fond DMI, dosar nr. 1144 bis.

Fig. 3. The main gate's western façade in 1964, NHI Archives, DHM Fund, file no. 1144 bis.

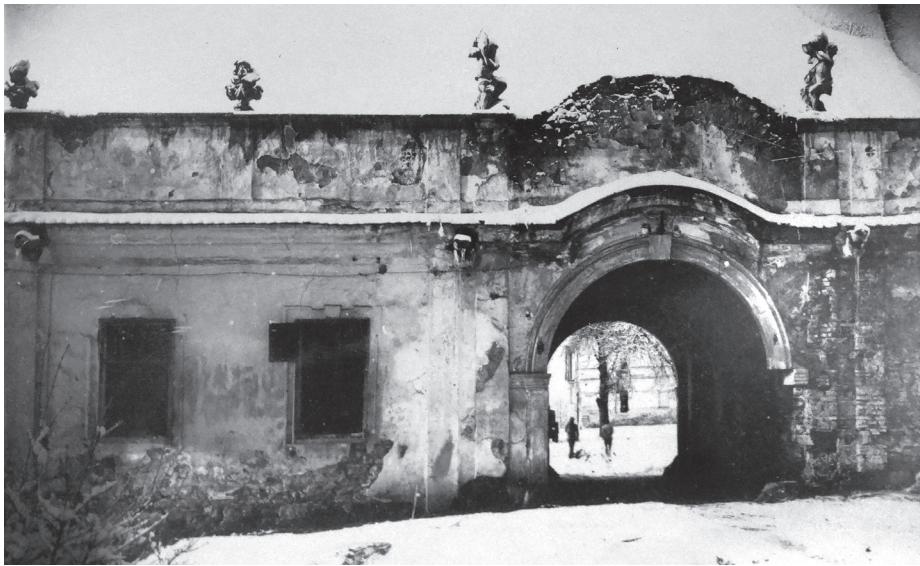
Fig. 4. Fațada estică a porții principale în 1964, Arhiva INP, Fond DMI, dosar nr. 1144 bis.

Fig. 4. The main gate's eastern façade in 1964, NHI Archives, DHM Fund, file no. 1144 bis.

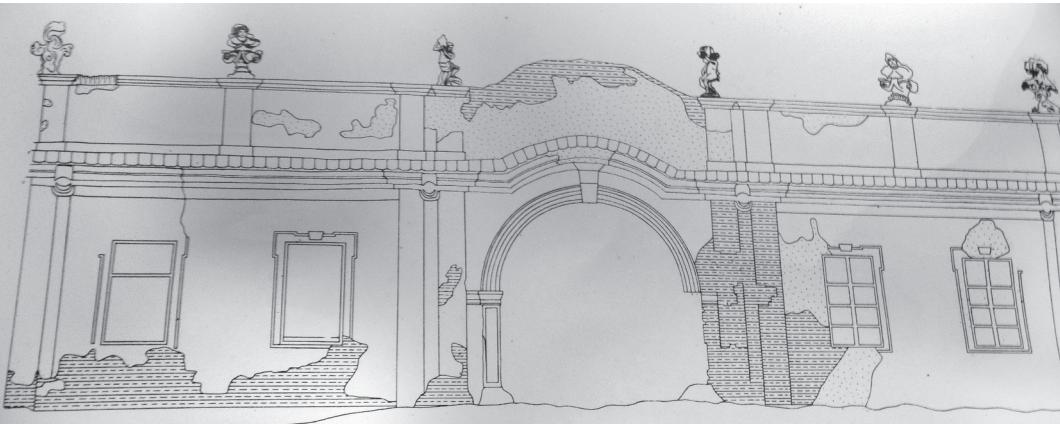
Fig. 5. Relevu fotogrammetric al fațadei de vest a portii principale în 1964, Arhiva INP, Fond DMI, dosar nr. 1144 bis.

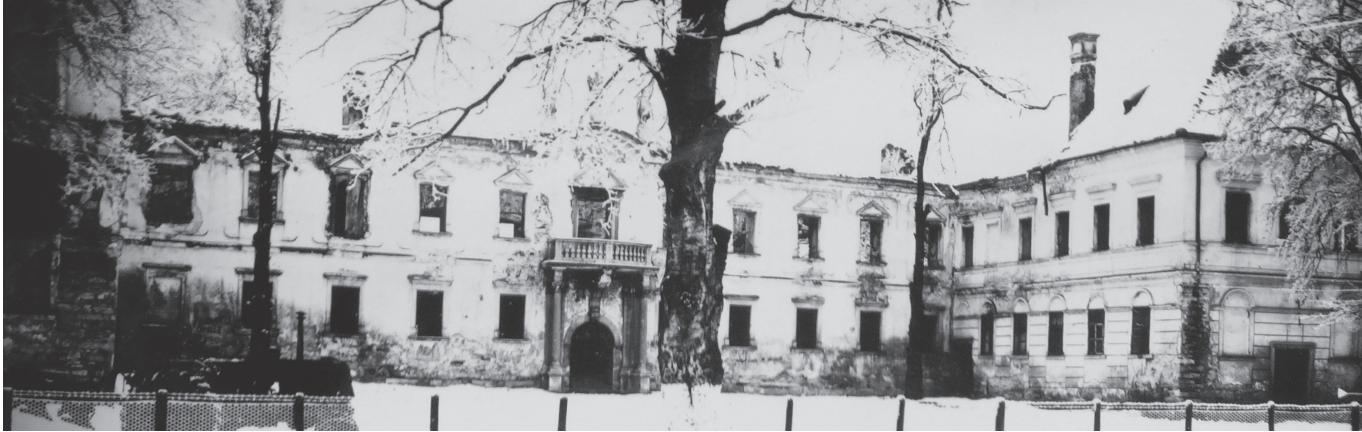
Fig. 6. Fațada sudică a aripii principale și curtea în 1964, Arhiva INP, Fond DMI, dosar nr. 1144 bis.

Însă SMAT nu a realizat niciodată lucrări de întreținere, cu atât mai puțin intervenții de protecție și reparații, indiferent de degradarea severă a castelului și de faptul că era responsabilă de conservarea acestuia în calitate de proprietar și beneficiar al ansamblului după naționalizare. Se poate spune chiar că s-au apucat să-l distrugă cu „ajutorul” neîngrădit al sătenilor, nedepunând niciun efort pentru conservarea lui, ci efectuând diverse intervenții inadecvate și neavizate asupra clădirilor pe care le ocupa, respectiv în curtea interioară unde, în puținele fotografii care au supraviețuit din această perioadă, pot fi văzute mașinile agricole<sup>12</sup>. (Fig. 6)

Needless to say, the AMTS never performed any maintenance works, much less protection and repair interventions, regardless of the castle's severe degradation and the fact that they were responsible for its preservation as the owner and beneficiary of the ensemble after its nationalisation. One might almost say that they set to destroy it with the unrestricted “help” of the villagers, making no efforts for its preservation but carrying out various inadequate and unapproved interventions on the buildings they occupied, respectively in the courtyard where in the few photographs surviving from this period, the agricultural machines can be seen<sup>15</sup>. (Fig. 6)

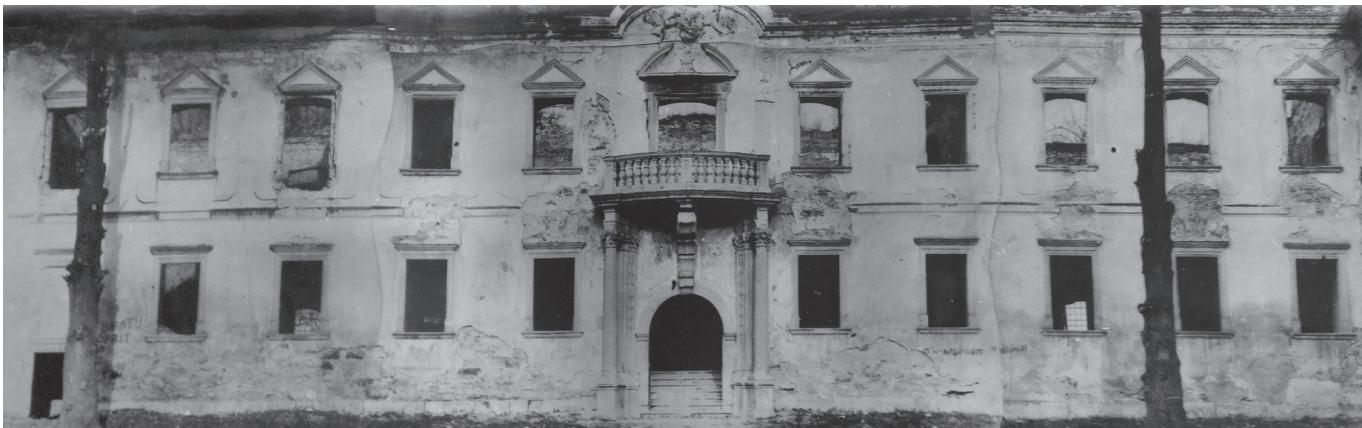
Fig. 7. Fațada sudică a aripii principale în 1964, Arhiva INP, Fond DMI, dosar nr. 1144 bis.

Fig. 7. The main wing's southern façade in 1964, NHI Archives, DHM Fund, file no. 1144 bis.

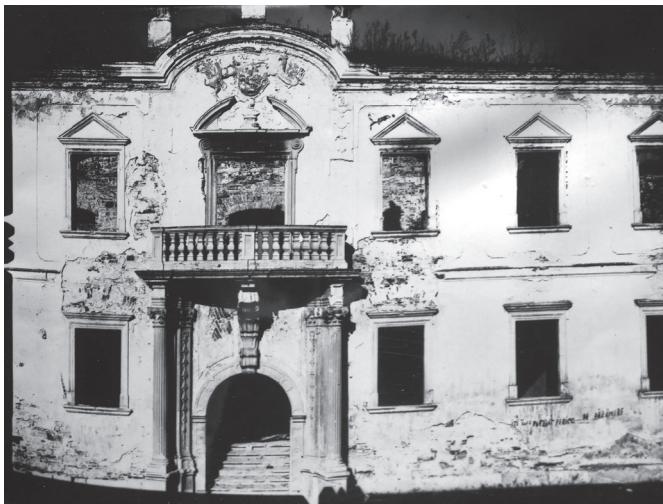
Fig. 8. Detaliu al fațadei de sud a aripii principale în 1964, Arhiva INP, Fond DMI, dosar nr. 1144 bis.

Fig. 8. Detail of the main wing's southern façade in 1964, NHI Archives, DHM Fund, file no. 1144 bis.

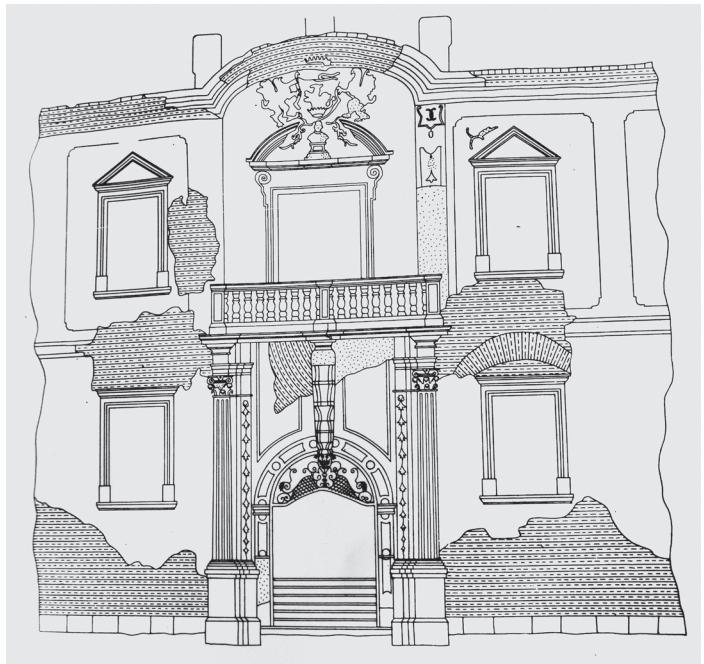
Fig. 11. Relevu fotogrammetric al fațadei sudice a aripiei principale în 1964, Arhiva INP, Fond DMI, dosar nr. 1144 bis.

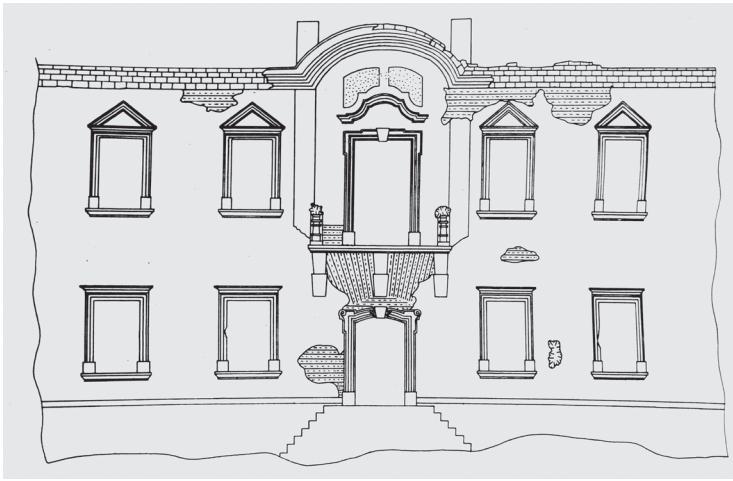
Fig. 12. Relevéu fotogrammetric al fațadei nordice a aripii principale în 1964, Arhiva INP, Fond DMI, dosar nr. 1144 bis.

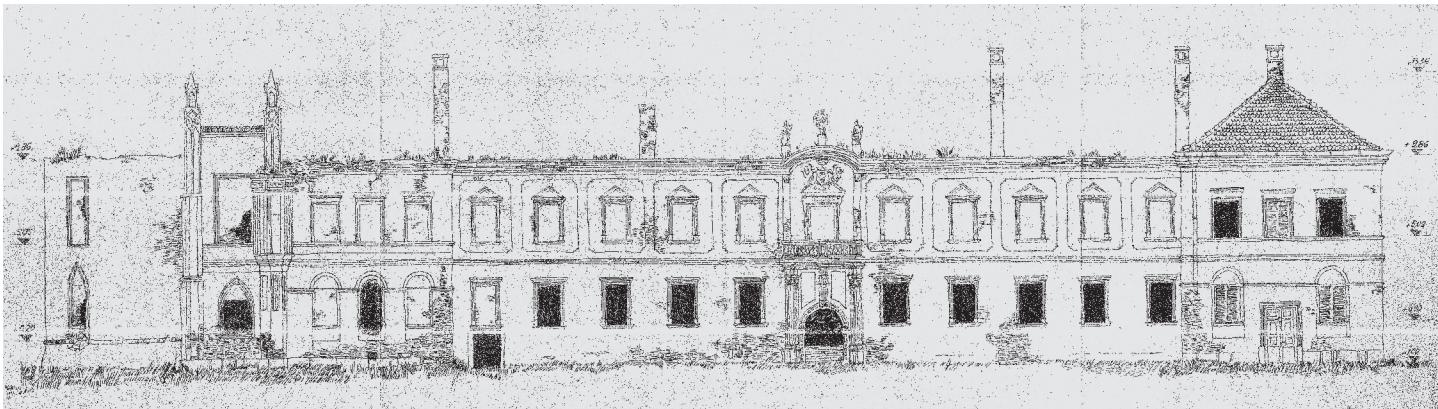
Fig. 13. Relevéul fațadei sudice a aripii principale în 1966, Arhiva INP, Fond DMI, dosar nr. 1146.

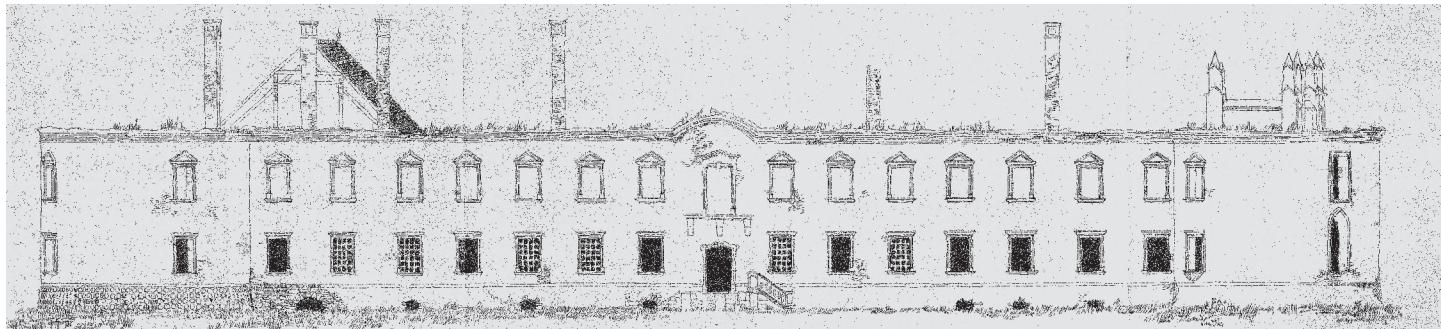
Fig. 14. Relevăul fațadei de nord a aripii principale în 1966, Arhiva INP, Fond DMI, dosar nr. 1146.

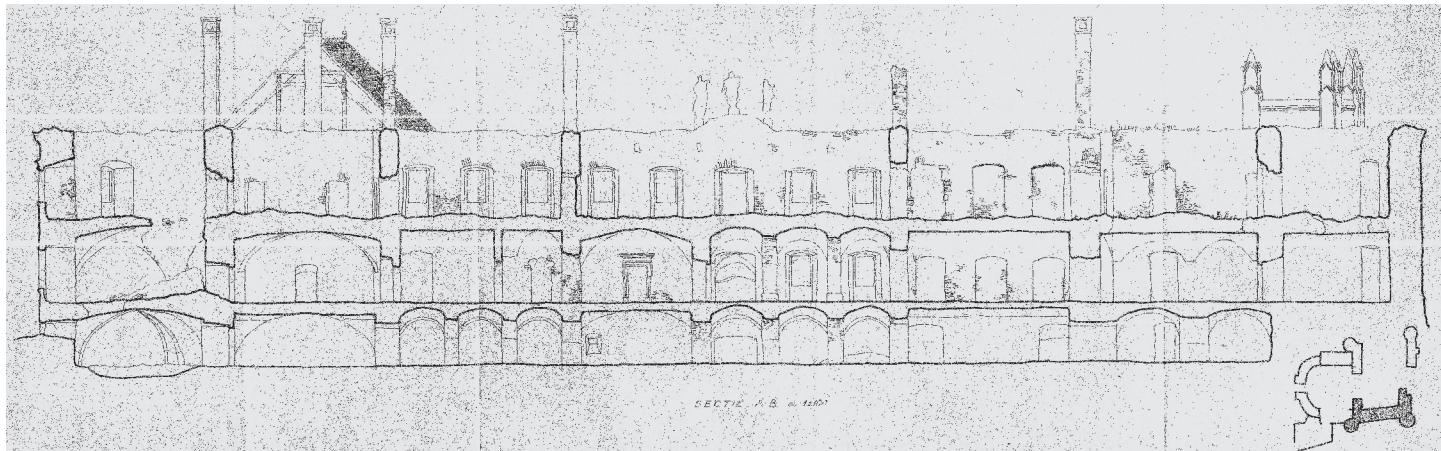
Fig. 15. Relevău secțiune prin aripa principală în 1966, Arhiva INP, Fond DMI, dosar nr. 1146.

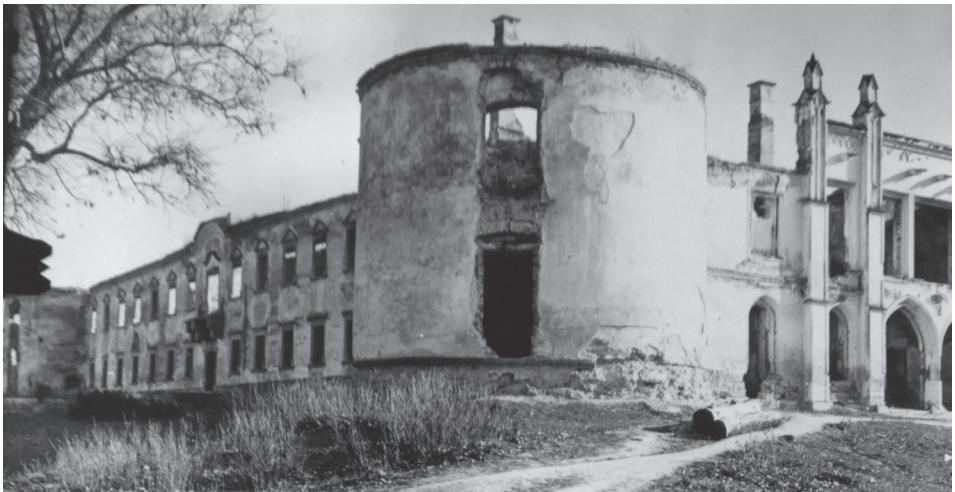
Fig. 16. Turnul de nord-vest și fațadele adiacente acestuia în 1964, Arhiva INP, Fond DMI, dosar nr. 1144 bis.

Fig. 16. The north-western tower and its adjoining façades in 1964, NHI Archives, DHM Fund, file no. 1144 bis.

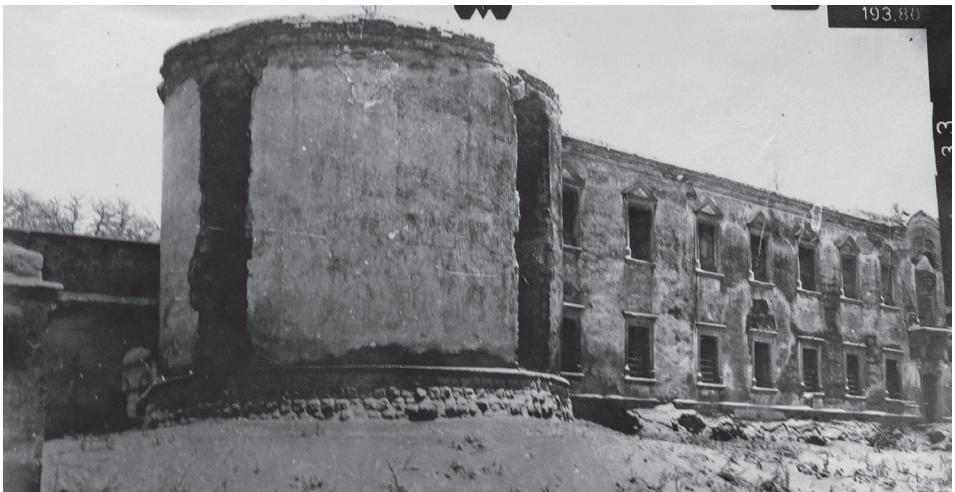
Fig. 17. Turnul de nord-est în 1964, Arhiva INP, Fond DMI, dosar nr. 1144 bis.

17. ábra: Az északkeleti torony, 1964, NÖI Levéltár, MI Fond, 1144 bis sz. dosszié.

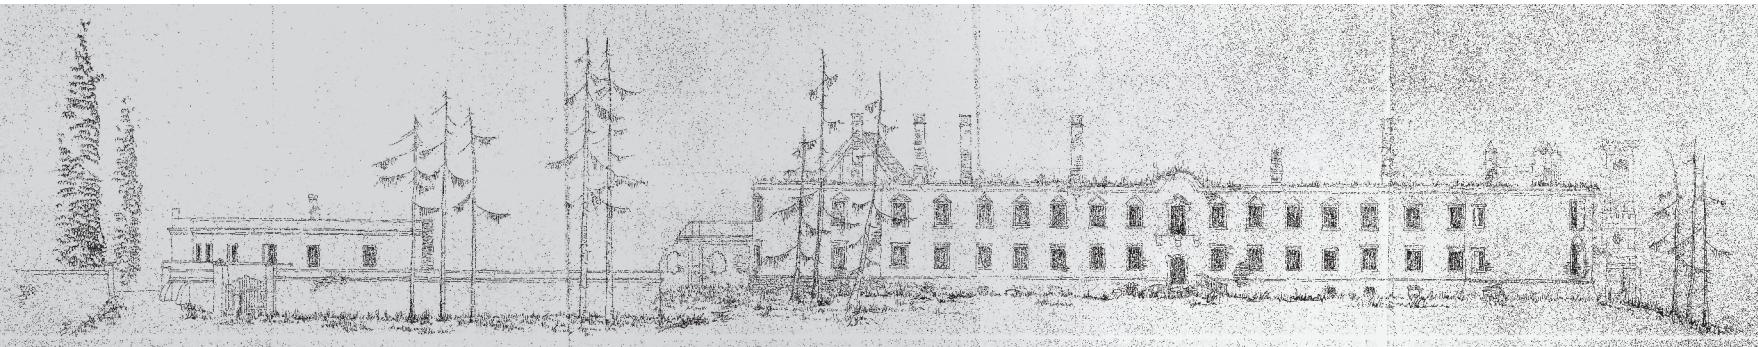
Fig. 18. Relevăul ansamblului văzut dinspre nord în 1966, Arhiva INP, Fond DMI, dosar nr. 1146.

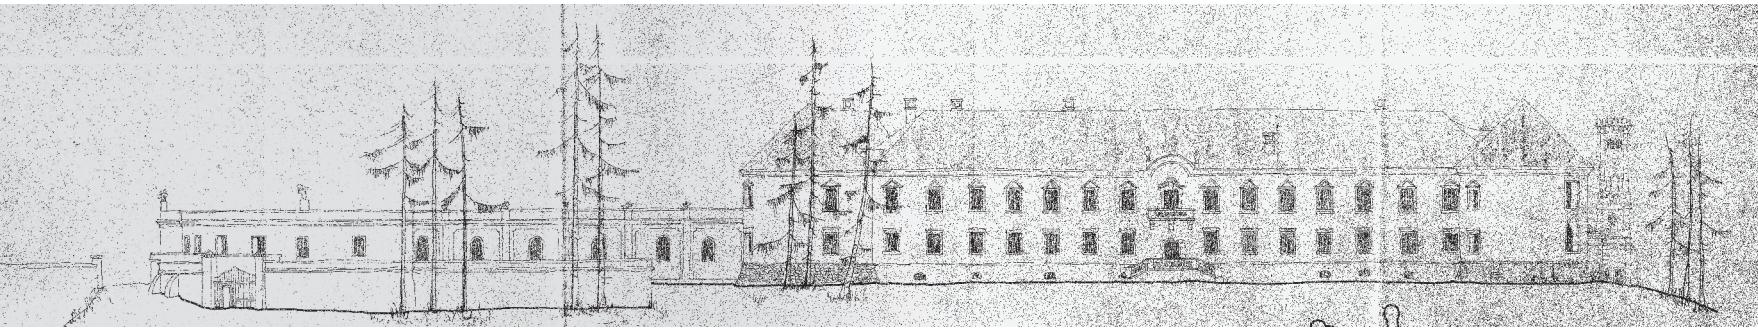
Fig. 19. Propunere de restaurare și reconstrucție a aripii principale și a manejului văzute dinspre nord în 1966, Arhiva INP, Fond DMI, dosar nr. 1146.

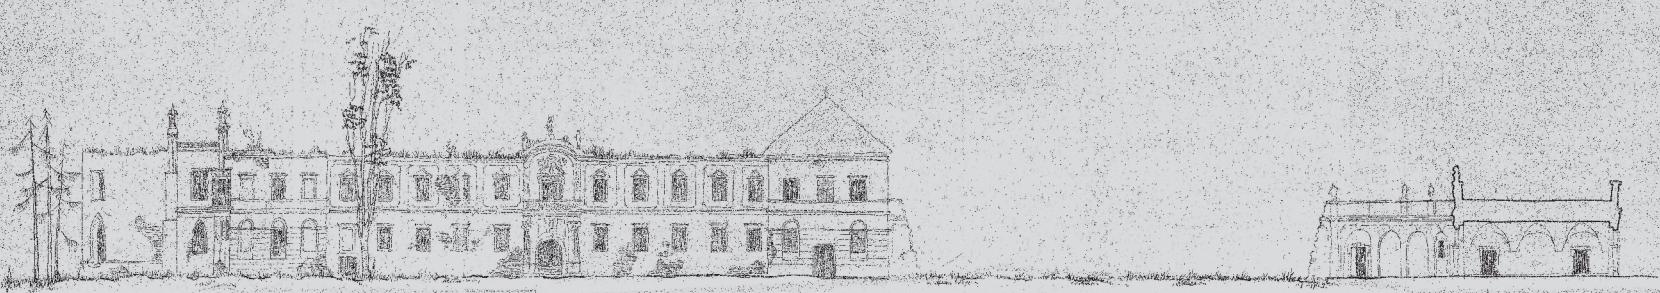
Fig. 20. Relevul ansamblului văzut dinspre sud în 1966, Arhiva INP, Fond DMI, dosar nr. 1146.

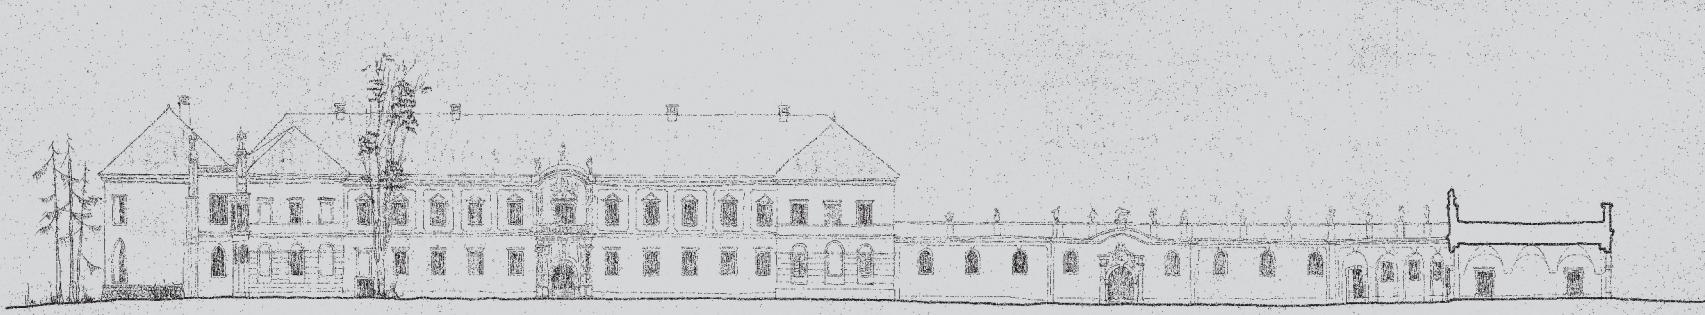
Fig. 22. Propunere de restaurare și reconstrucție a aripiei principale și a manejului văzut dinspre sud în 1966, Arhiva INP, Fond DMI, dosar nr. 1146.

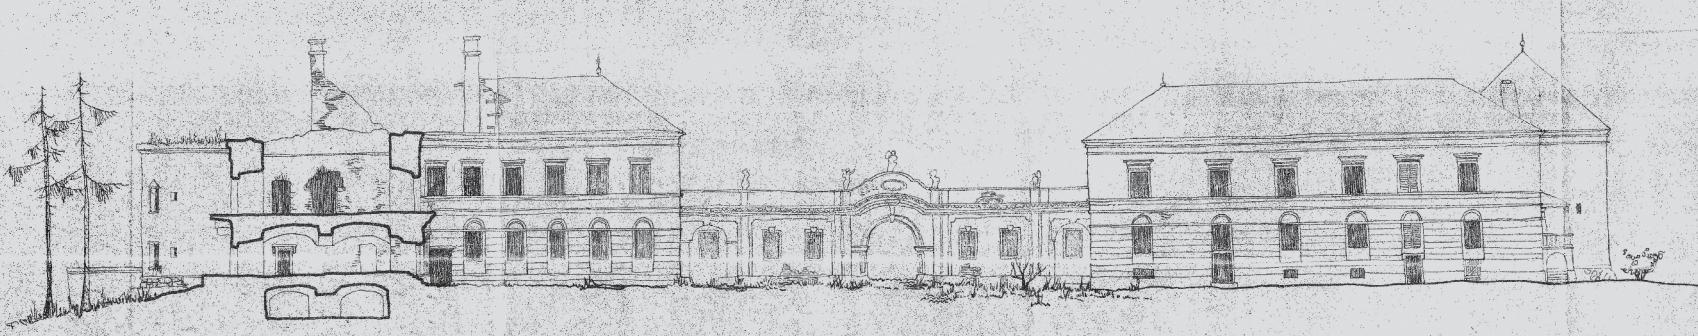
Fig. 23. Relevul porții, a aripii principale și a clădirii Miklós văzute dinspre vest în 1966, Arhiva INP, Fond DMI, dosar nr. 1146.

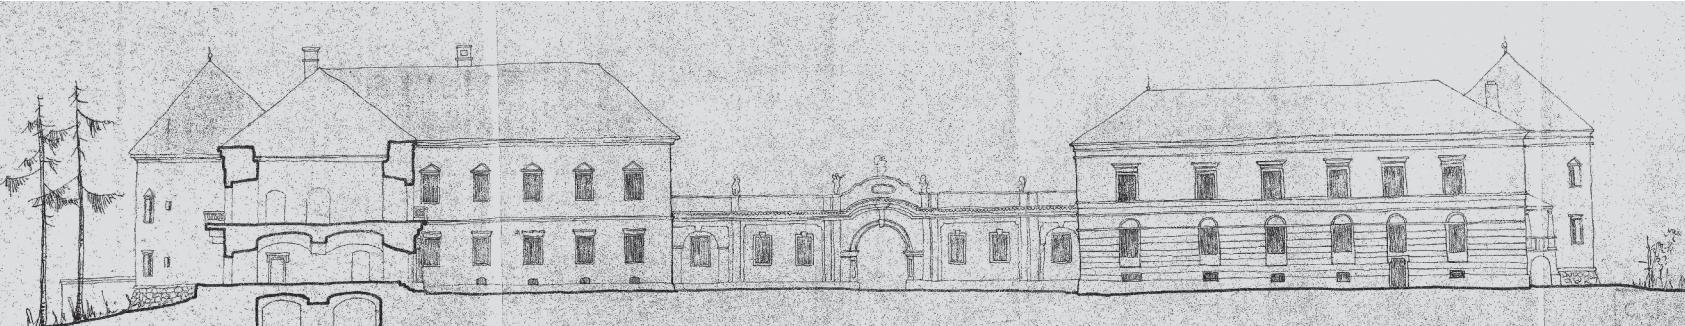
Fig. 24. Propunere de restaurare și reconstrucție a porții, a aripii principale și a clădirii Miklós văzute dinspre vest în 1966, Arhiva INP, Fond DMI, dosar nr. 1146.

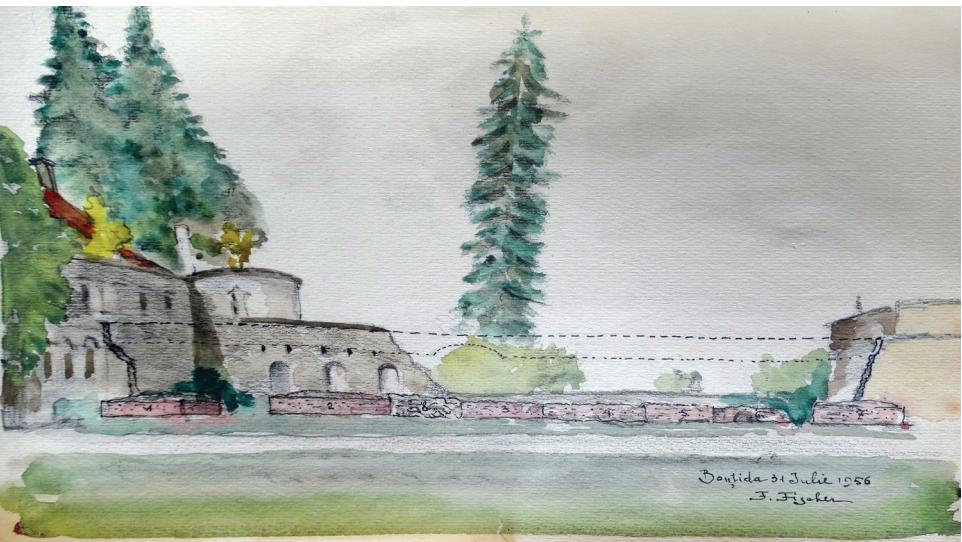
Fig. 21. Peretele parțial prăbușit al manejului în august 1956, schiță în creion, tuș și acuarelă de arh. Ferdinand Fischer, Arhiva INP, Fond DMI, dosar Corespondență, vol. I (1953-1976).

people. DHM delegate Ferdinand Fischer found the walls crumbled and stacked in the courtyard by the Bonțida People's Council, while the children of the nearby school continued to play freely on the tin roof of the former stable, and the AMTS kept removing the plinth of the tower, along with the masonry and stone steps from the terrace on the western façade<sup>35</sup>. (Fig. 21)

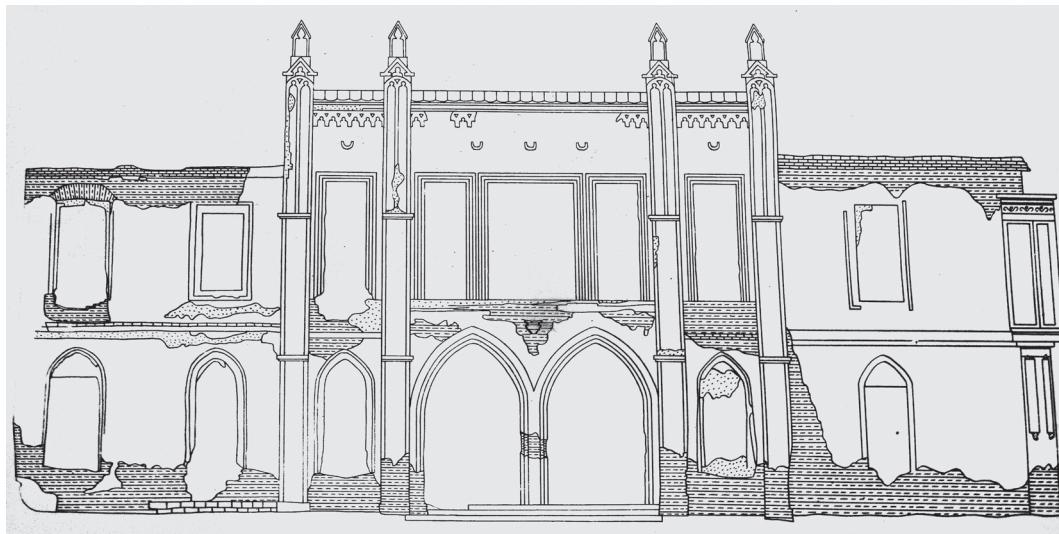
Fig. 27. Relevéu fotogrammetric al fațădei neogotice a aripii principale în 1964, Arhiva INP, Fond DMI, dosar nr. 1144 bis.

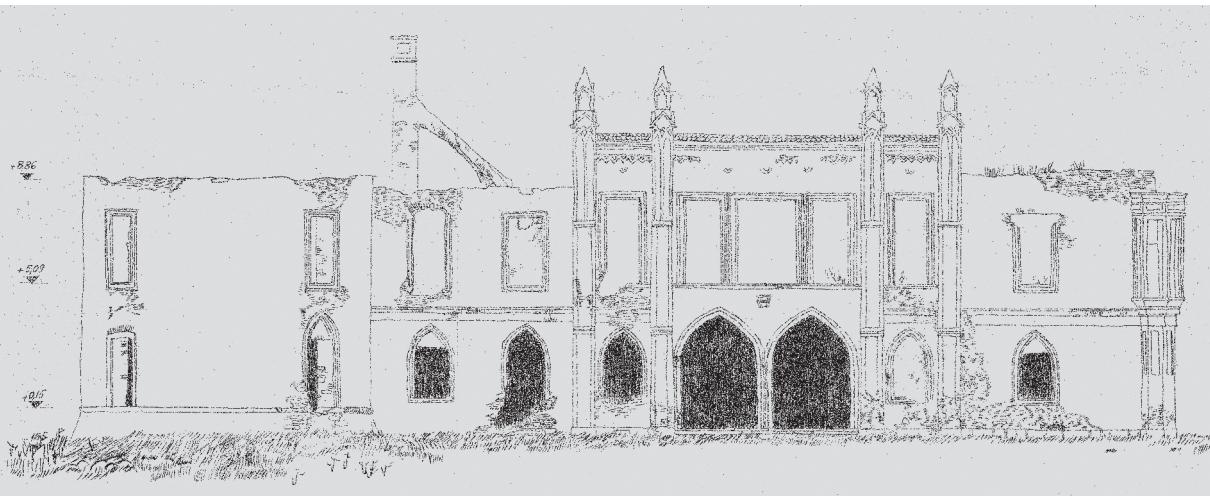
Fig. 28. Relevăul fațadei neogotice și a turnului de nord-vest în 1966, Arhiva INP, Fond DMI, dosar nr. 1146.

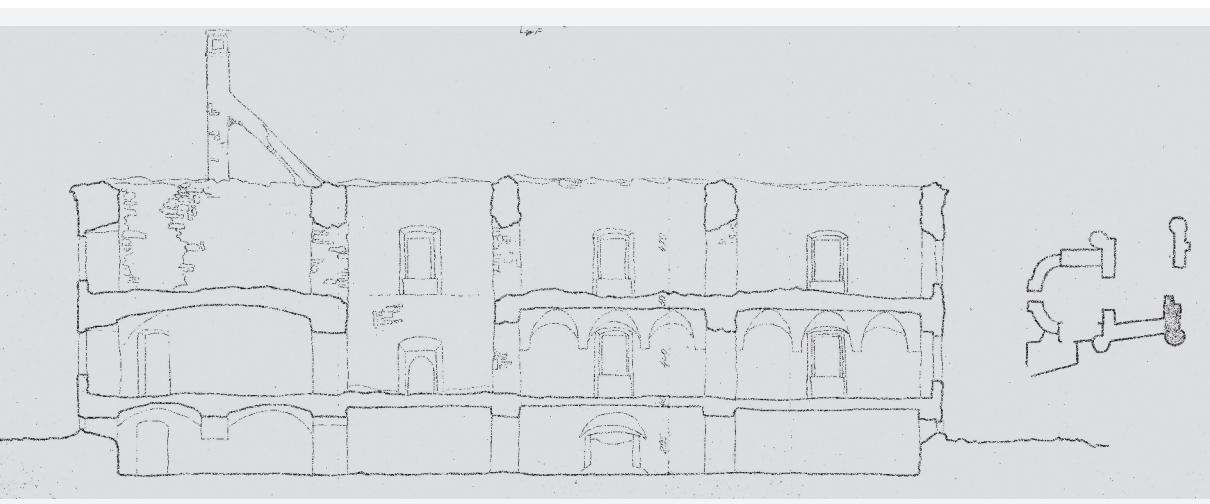
Fig. 29. Relevău secțiune prin aripa neogotică și turnul de nord-vest în 1966, Arhiva INP, Fond DMI, dosar nr. 1146.

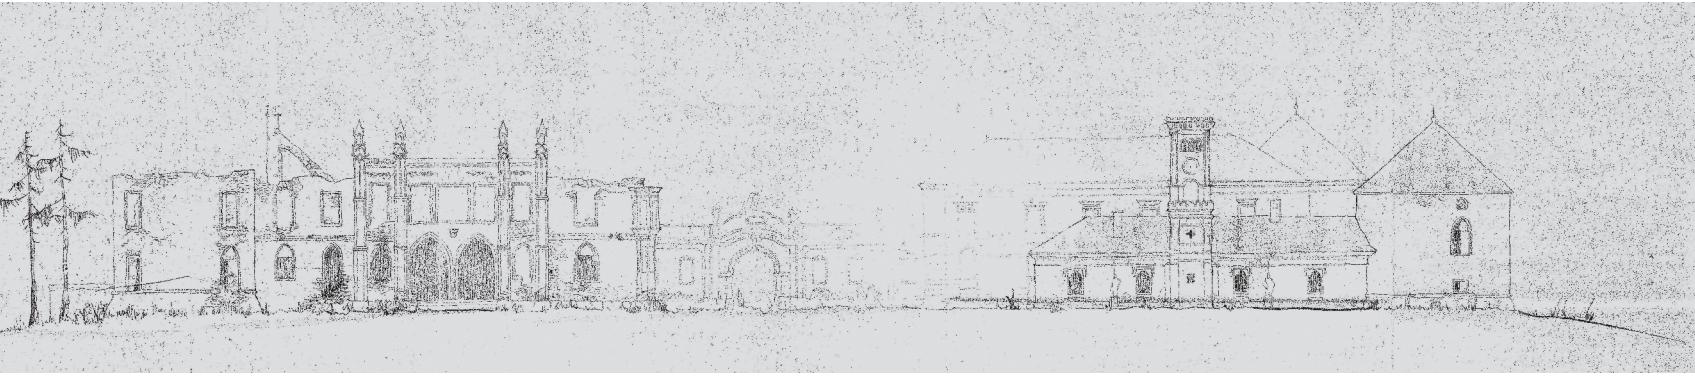
Fig. 30. Relevéul ansamblului văzut dinspre vest în 1966, Arhiva INP, Fond DMI, dosar nr. 1146.

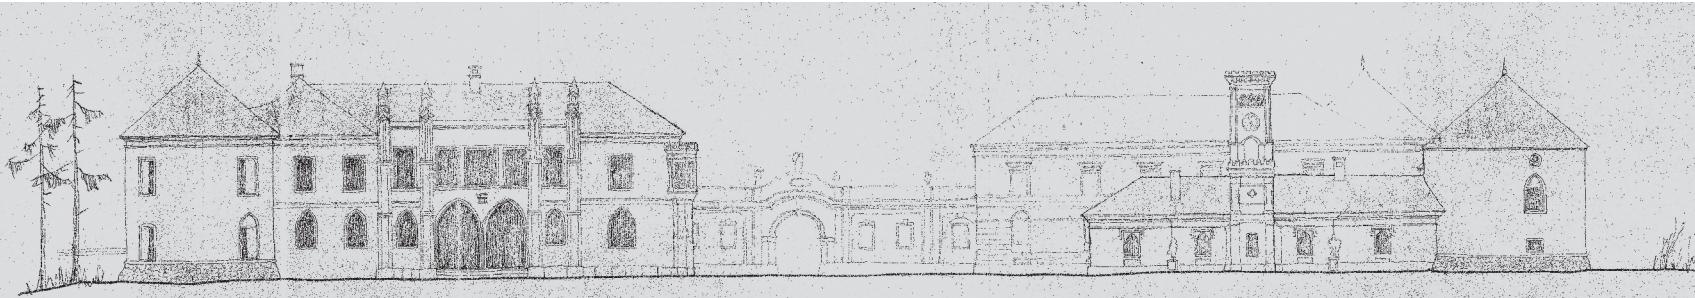
Fig. 31. Propunere de restaurare și reconstrucție a aripiei neogotice și a fostei bucătării văzute dinspre vest în 1966, Arhiva INP, Fond DMI, dosar nr. 1146.

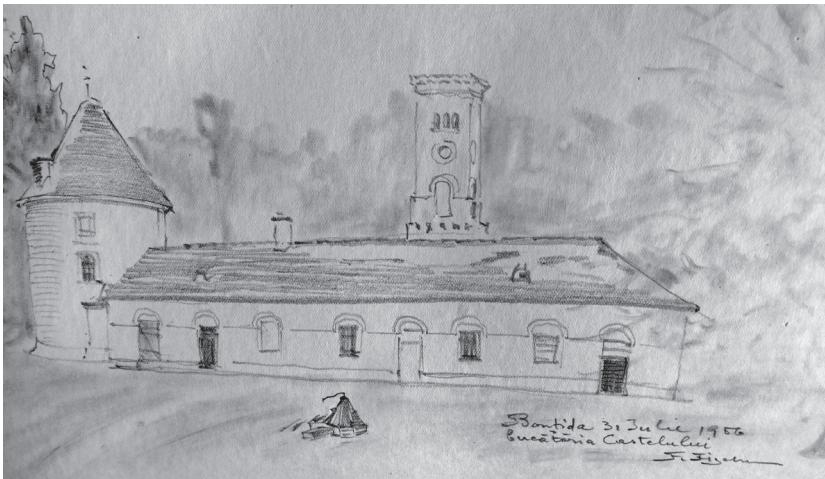
Fig. 33. Bucătăria și turnul de sud-vest în iulie 1956, schiță în creion de arh. Ferdinand Fischer, Arhiva INP, Fond DMI, dosar Corespondență, vol. I (1953-1976).

Fig. 33. The kitchen and its adjoining south-western tower in July 1956, pencil sketch by architect Ferdinand Fischer, NHI Archives, DHM Fund, file Corespondență, vol. I (1953-1976).

Cu toate acestea, este important de remarcat faptul că în arhiva INP, corespondența vremii prezintă aripa Miklós, grajdurile și fosta bucătărie, ocupate pe atunci de SMAT, încă bine conservate, cu majoritatea tâmplăriei, a ușilor și ferestrelor și toate statuile de deasupra cornișei intacte. (Fig. 2, 9-10, 25, 32-34) După instalarea în incintă, SMAT a transformat cea mai bine conservată clădire, aripa Miklós, în birouri administrative și locuințe pentru angajații săi. De asemenea, bucătăria a fost transformată în cantină, iar fostele grajduri în club muncitoresc.

Nevertheless, it is important to note that the correspondence in the NHI Archives presents the Miklós wing, the stables, and the former kitchen, by then occupied by the AMTS, still well-preserved, with most of their carpentry, door, and window frames, and all the statues above the cornice intact. (Figs. 2,

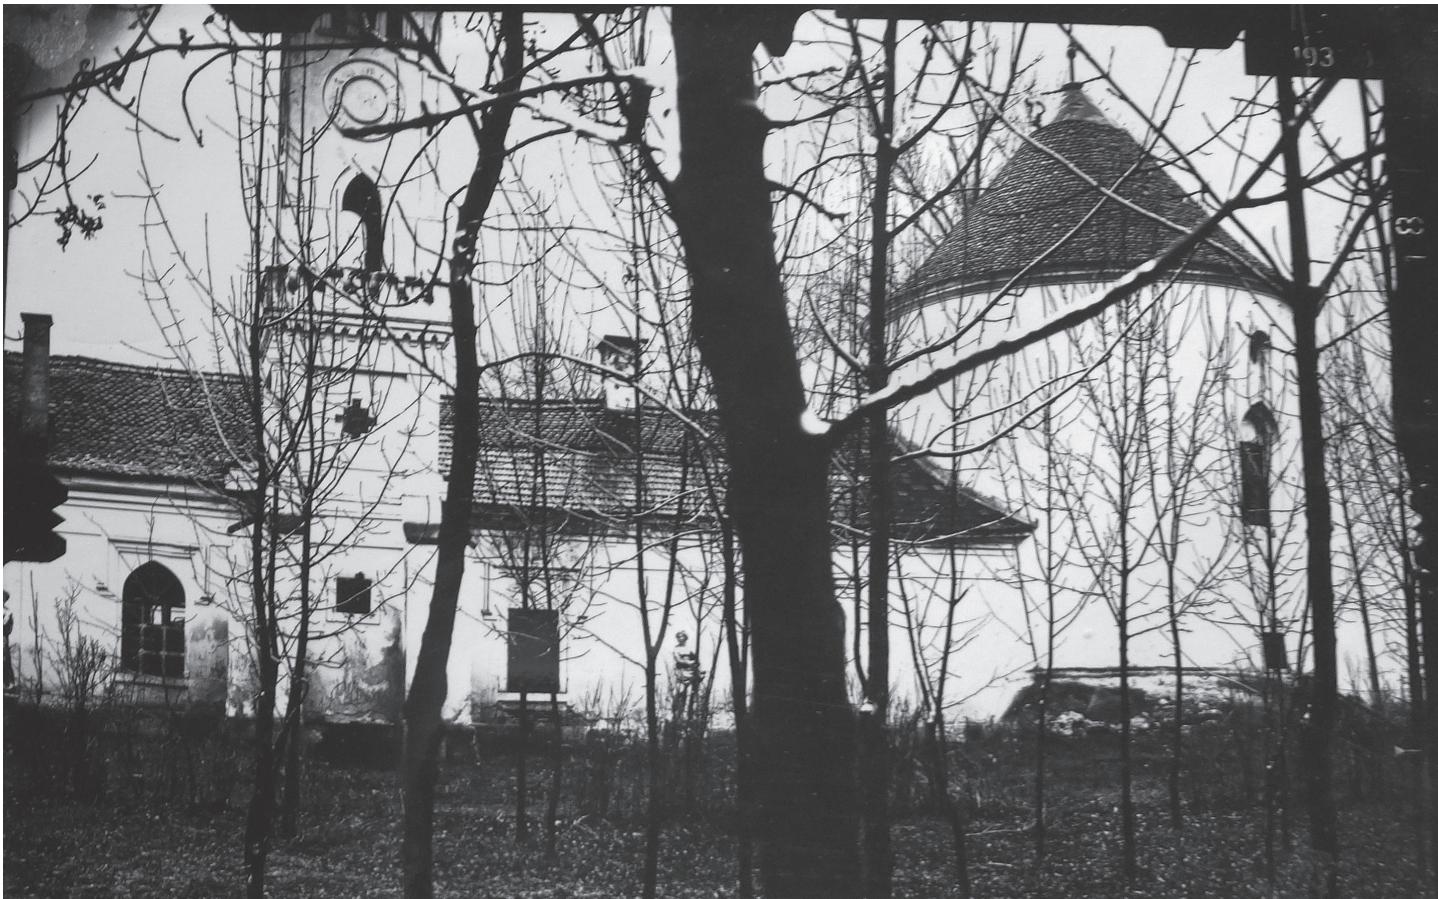
Fig. 34. Bucătăria văzută din spate vest cu două statui încă în picioare în 1964, Arhiva INP, Fond DMI, dosar nr. 1144 bis.

Fig. 34. The kitchen with two statues still standing seen from the west in 1964, NHI Archives, DHM Fund, file no. 1144 bis.

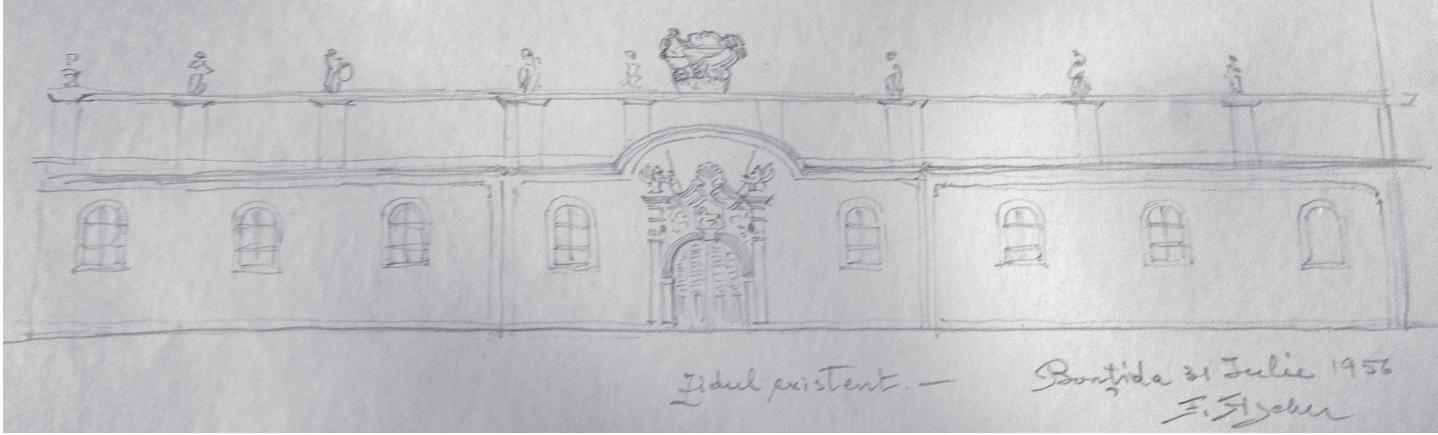
Fig. 35. Fațada nordică a fostului grajd în iulie 1956, schiță în creion de arh. Ferdinand Fischer, Arhiva INP, Fond DMI, dosar Corespondență, vol. I (1953-1976).

Fig. 35. The northern façade of the former stables in July 1956, pencil sketch by architect Ferdinand Fischer, NHI Archives, DHM Fund, file Corespondență, vol. I (1953-1976).

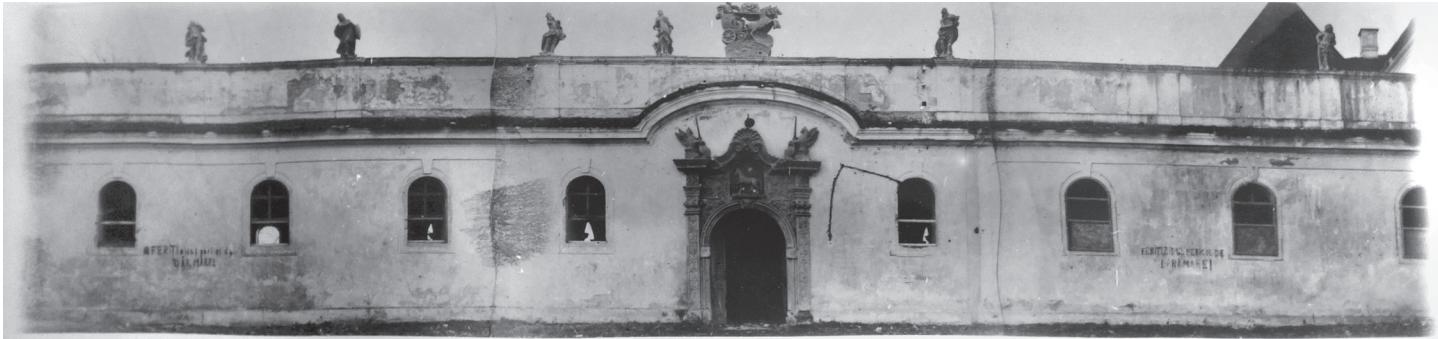
Fig. 36. Fațada nordică a fostului grajd în 1964, Fond DMI, dosar nr. 1144 bis.

Fig. 36. The northern façade of the former stables in 1964, NHI Archives, DHM Fund, file no. 1144 bis.

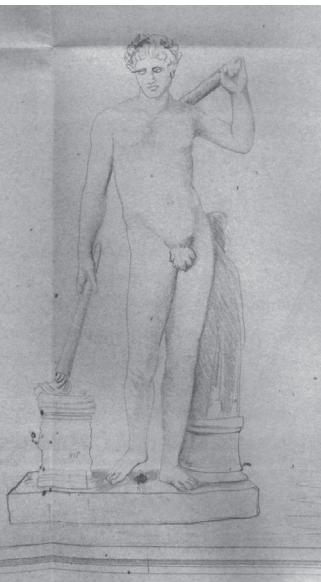
Fig. 37. Propunere de consolidare a statuilor rămase, varianta I, 1966, Arhiva INP, Fond DMI, dosar nr. 1146.

Fig. 37. Proposal for the remaining statues' consolidation, variant I, 1966, NHI Archives, DHM Fund, file no. 1146.

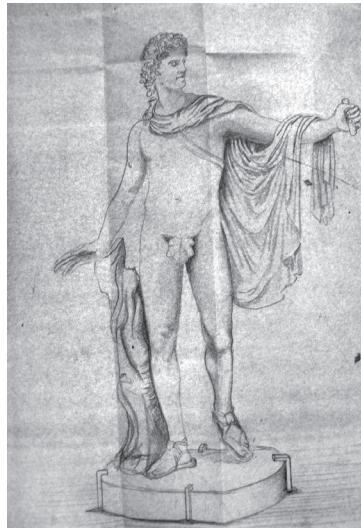
Fig. 39. Propunere de consolidare a statuilor rămase, varianta II, 1966, Arhiva INP, Fond DMI, dosar nr. 1146.

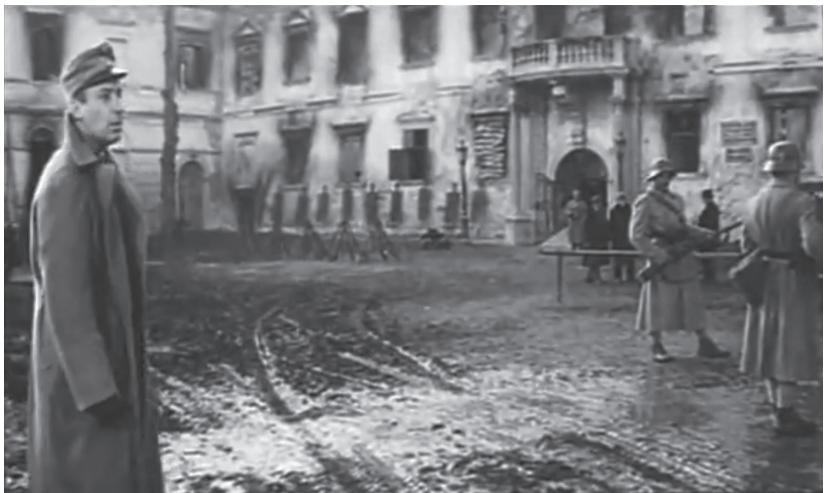
Fig. 42. Captură de ecran din Pădurea spânzuraților, 1963, înfățișându-l pe actorul principal Victor Rebengiuc în curtea castelului cu fațada de sud a aripiei principale în fundal.

Fig. 42. Screen capture from The Forest of the Hanged, 1963, showing leading actor Victor Rebengiuc against the southern façade of the castle's main wing and its courtyard.

de tranșee în curte și în parc<sup>38</sup>. În lipsa unor fotografii din această perioadă, numeroasele cadre de film care surprind Castelul de la Bonțida sunt extrem de sugestive pentru degradarea avansată în care se afla deja ansamblul<sup>39</sup>. (Fig. 41-44)

a temporary metal scaffolding supported a part of the roof structure, and a few wooden doors were replaced inside. Also, they dug ten bombshell pits and twenty metres of trenches in the courtyard and the park<sup>41</sup>. In the absence of photographs from this period, the numerous film frames that capture the Castle in Bonțida are extremely suggestive of the advanced degradation in which the ensemble was by that point<sup>42</sup>. (Figs. 41-44)

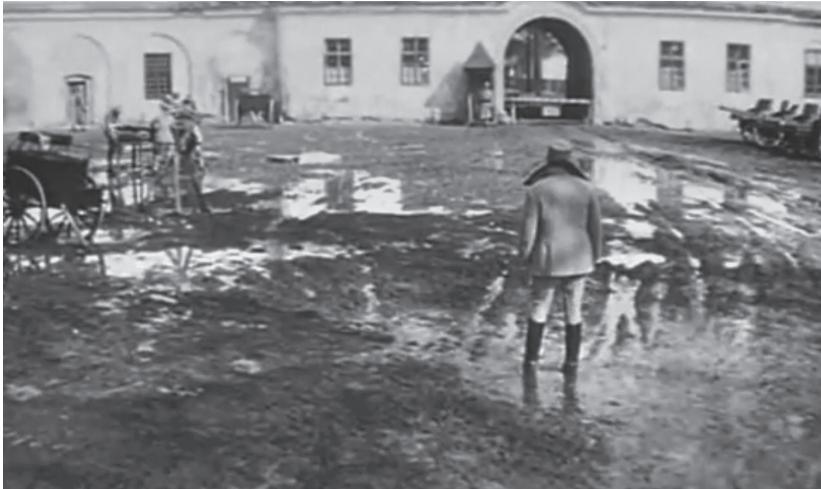
Fig. 43. Captură de ecran din Pădurea spânzuraților, 1963, înfățișându-l pe actorul principal Victor Rebengiuc în curtea castelului cu fațada de vest a porții principale în fundal.

Fig. 43. Screen capture from *The Forest of the Hanged*, 1963, showing leading actor Victor Rebengiuc against the western façade of the castle's main gate and its courtyard.

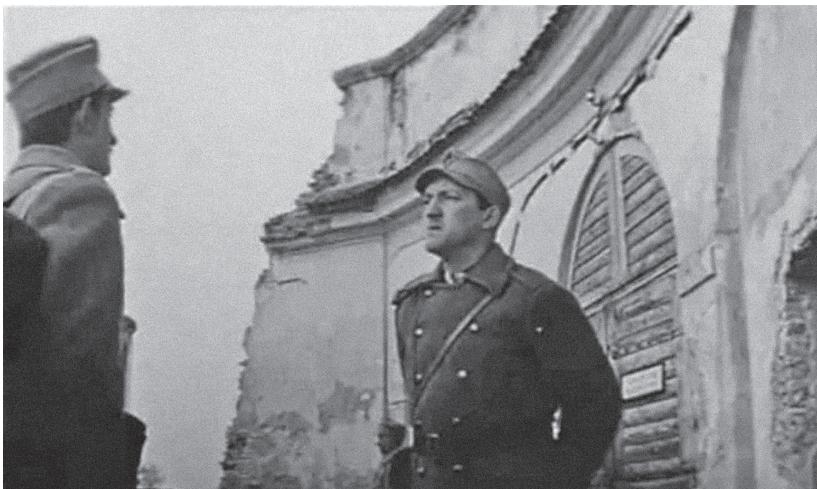
Fig. 44. Captură de ecran din Pădurea spânzuraților, 1963, înfățișând doi actori cu peretele parțial prăbușit al manejului în fundal.

Fig. 44. Screen capture from *The Forest of the Hanged*, 1963, showing two actors against the partially collapsed wall of the riding school.

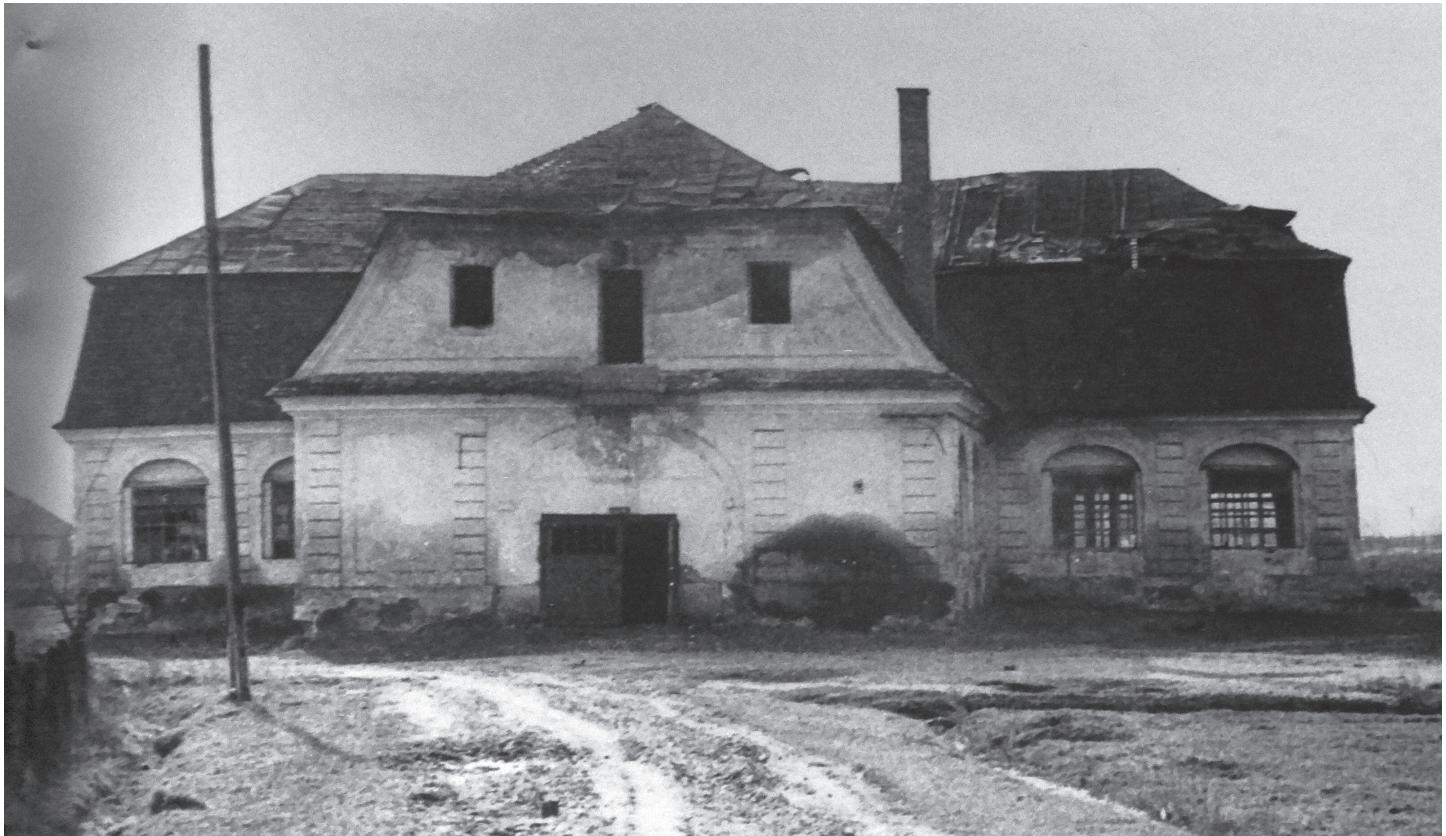
Fig. 45. Anexa istorică a castelului propusă pentru demolare în 1977, Arhiva INP, Fond DMI, dosar Corespondență, vol. II (1970-1984).

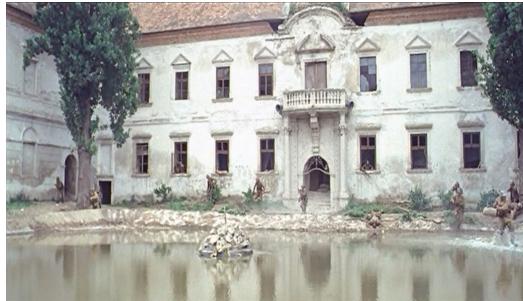
Fig. 46. Captură de ecran din Emisia continuă, 1985, înfățișând fațada de sud a aripiei principale și curtea castelului.

Fig. 46. Screen capture from “Radio Romania” Keeps Broadcasting, 1985, showing the southern façade of the main wing and its courtyard.

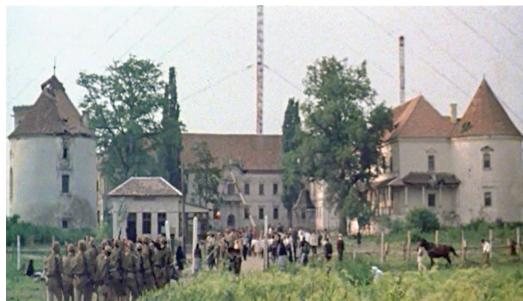
Fig. 47. Captură de ecran din Emisia continuă, 1985, înfățișând ansamblul dinspre sud.

Fig. 47. Screen capture from “Radio Romania” Keeps Broadcasting, 1985, showing the ensemble from the south.
