# **Soarta Castelului Bánffy din Bonțida**

**The Fate of the Bánffy Castle in Bonțida**

**during the Communist Regime  
in Romania**

**Ioana RUS-CACOVEAN**

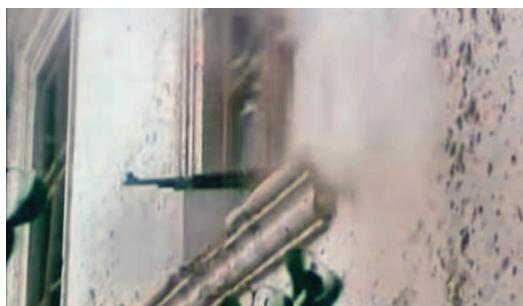
Fig. 48. Captură de ecran din Emisia continuă, 1985, înfățișând gloanțele trase în ziduri și mitralierele montate în ancadramentele ferestrelor.

Fig. 48. Screen capture from “Radio Romania” Keeps Broadcasting, 1985, showing the bullets being fired at the walls and machine guns mounted on the window stone frames.

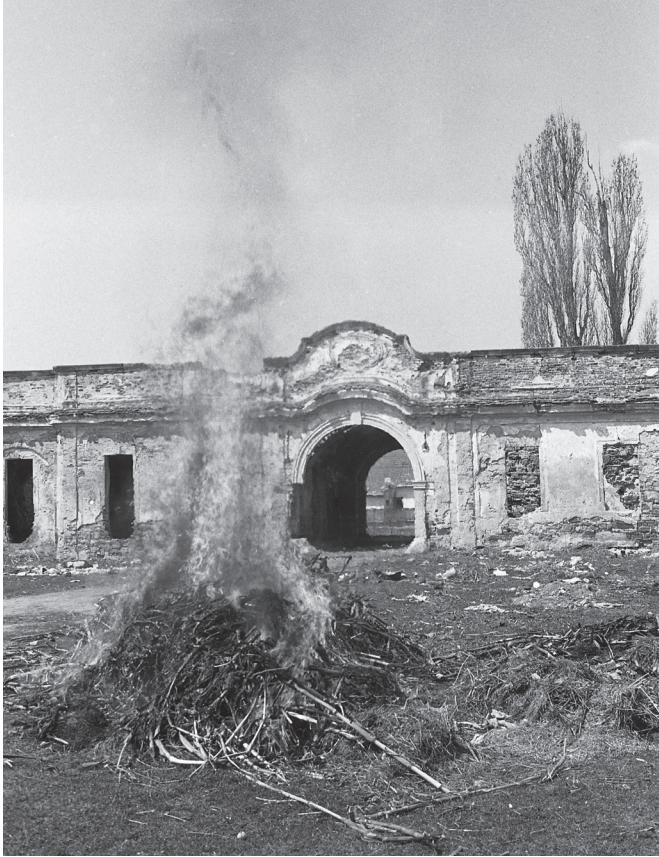
Fig. 49. Fațada vestică a porții principale și curtea castelului în anii 1990, Kalló Angéla.

Fig. 49. The main gate's western façade and the castle's courtyard in the 1990s, Kalló Angéla.

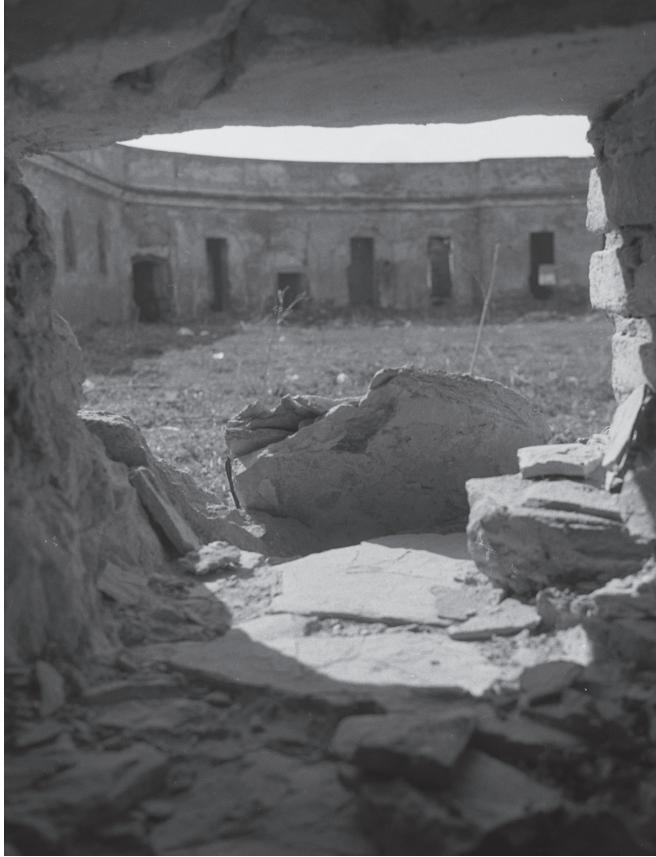
Fig. 50. Anexele sudice ale porții și curtea castelului în anii 1990, Kalló Angéla.

50. ábra: A kapuhoz csatlakozó épületszárny és a kastélyudvar az 1990-es években, Kalló Angéla.

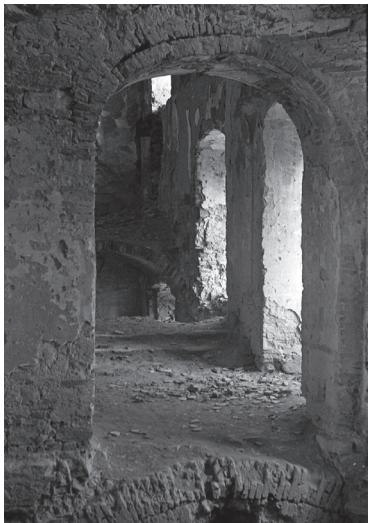
Fig. 60. Ziduri și bolti prăbușite în interiorul aripii principale a castelului în anii 1990, Kalló Angéla.

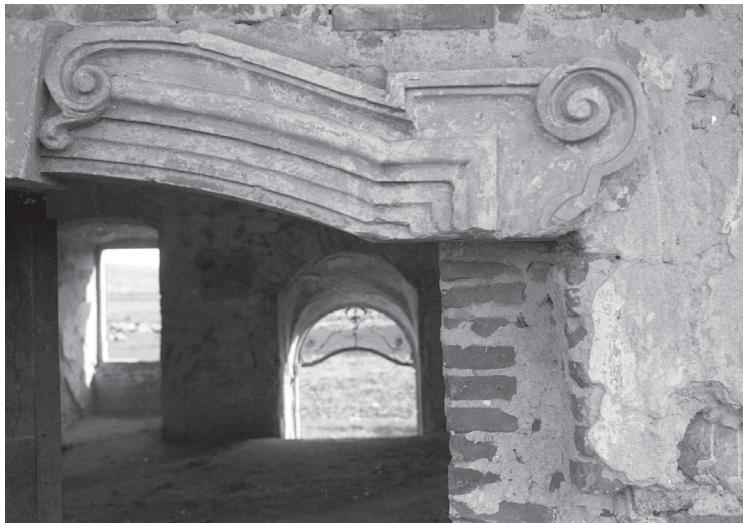
Fig. 60. Crumbling walls and vaults inside the castle's main wing in the 1990s, Kalló Angéla.

The fate of the Bánffy Castle in Bonțida is representative of hundreds of other monuments in Romania, the photographs from the early '90s being extremely suggestive: the ruin was abandoned even by those who ground it down for decades. (Figs. 49–65) Only fragments of the walls crowned by a rusty reinforced concrete slab were preserved, traces of the DHM's desperate attempts to save the castle in the 1960s and 1970s, and without those who destroyed it as an act of neglect and systematic aggression for several decades ever being held accountable: the AMTS, the People's Council, the CAP, and the villagers.

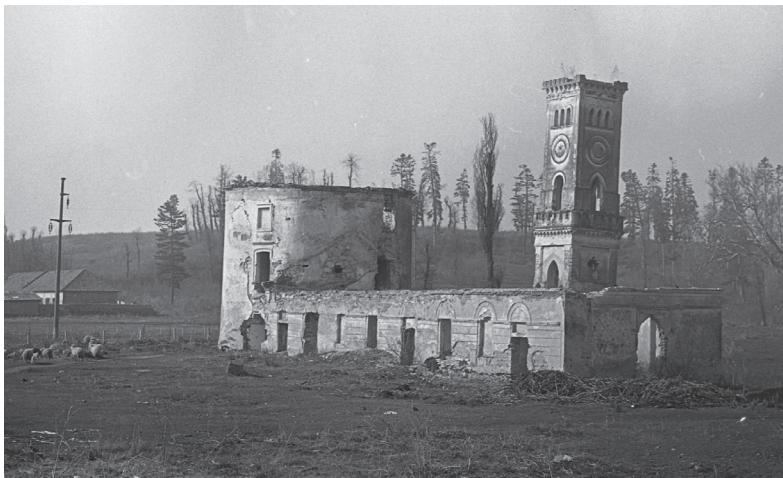
Fig. 62. Part of the Miklós wing and the partially collapsed wall of the riding school in the 1990s, Kalló Angéla.
