Kőszeg egykori városkapuja, az Alsókapu - torony (Unteres Stadtthor)¹

BUSINÉ BENKHARD LILLA

Az Alsókapu-torony térben és időben

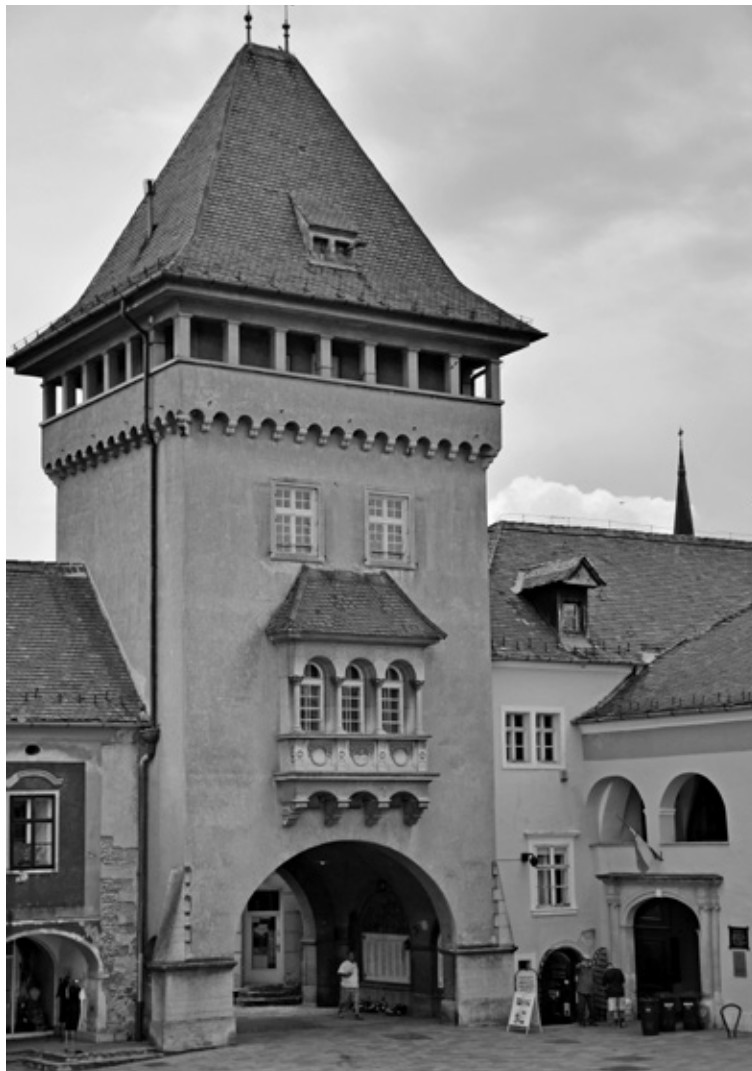
Hősök tornya, a térre néző északi homlokzat. Fotó: Malustyik Mariann 2016.

A 19. század második felében (1880) lebontott Alsókapu-torony a mai Jurisics térre – az egykor fallal körbevett Belvárosba – vezető, törtvonalú Városház utca északi, tér felőli oldalán állt. Helyén az 1932-ben megépült, Opaterny Flóris építész

által tervezett Hősök tornya magasodik.⁶ A városkapu élete, története, kiépítése a kezdetektől szorosan összefüggött magának a településnek az életével. Így ismertsége ellenére sem kerülhető meg ennek felvázolása.

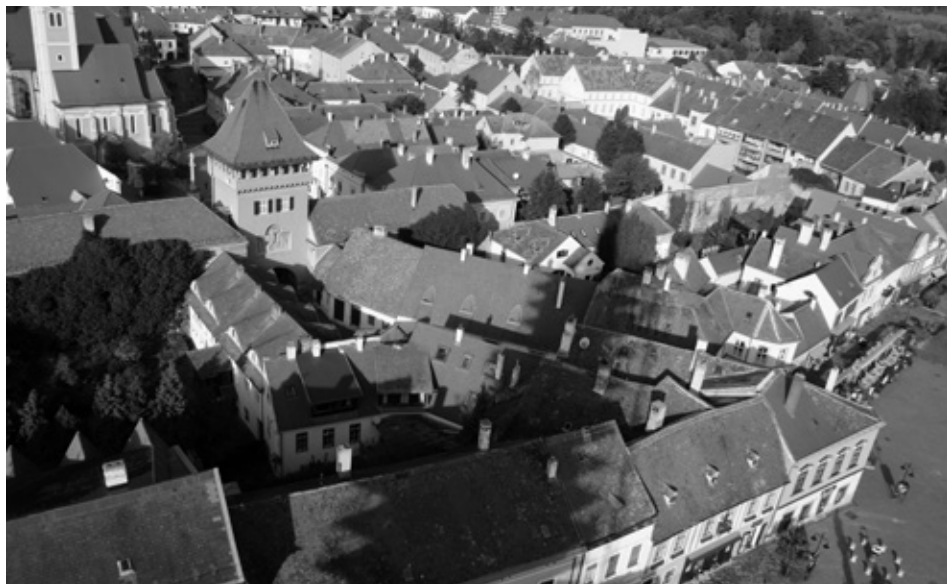
Az egykori kaputorony és a hozzá kapcsolódó védművek pozíciója a mai környezetben délnyugat felől, a Jézus Szíve templom tornyából. Fotó: B. Benkhard Lilla 2024.

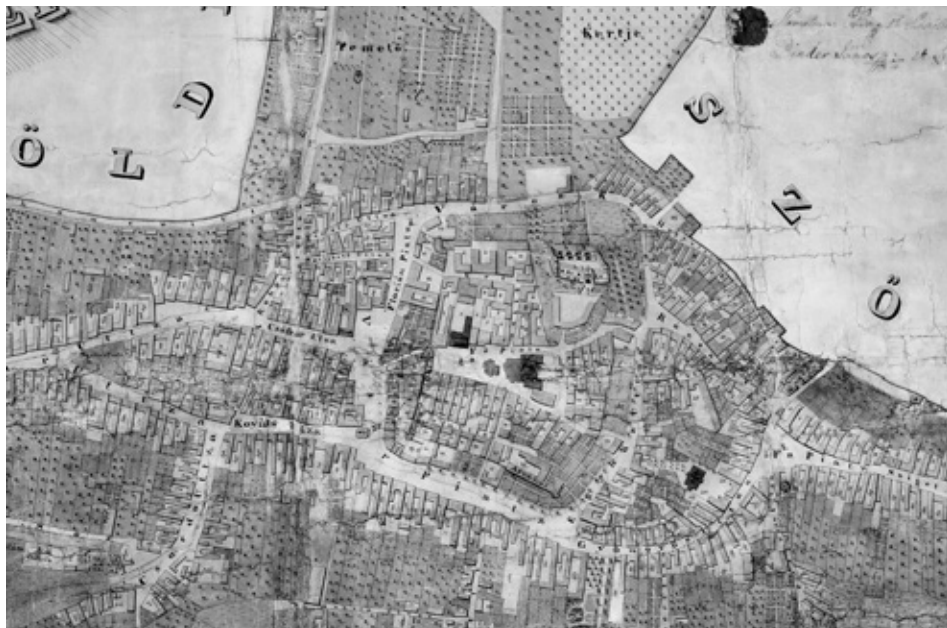
Kovatsits Zsigmond: Kőszeg 1838/39. évi telekkönyvi térképe. KVMKL ltsz. H. 56.264.1.

Az 1838/39. évi telekkönyvi térkép részlete az Alsókapu-torony, az előtte húzódó törtvonalú beépítés, az egykori védművek helye.

⁷³ Szabad Királyi Kőszeg Városa Térképe. Felmérte 1838/39-ik Eszt(endő)ben Kovatsits Sigmund T(ekinte)tes N(em)es Vas Vármegye hites Mérnöke. KVMKL Kőszeg Város Telekkönyvi Hivatalának iratai. Telekkönyvek: Grundbücher. Az 1838/1839. évi telekkönyv térkép melléklete. ltsz. H. 56.264.1.

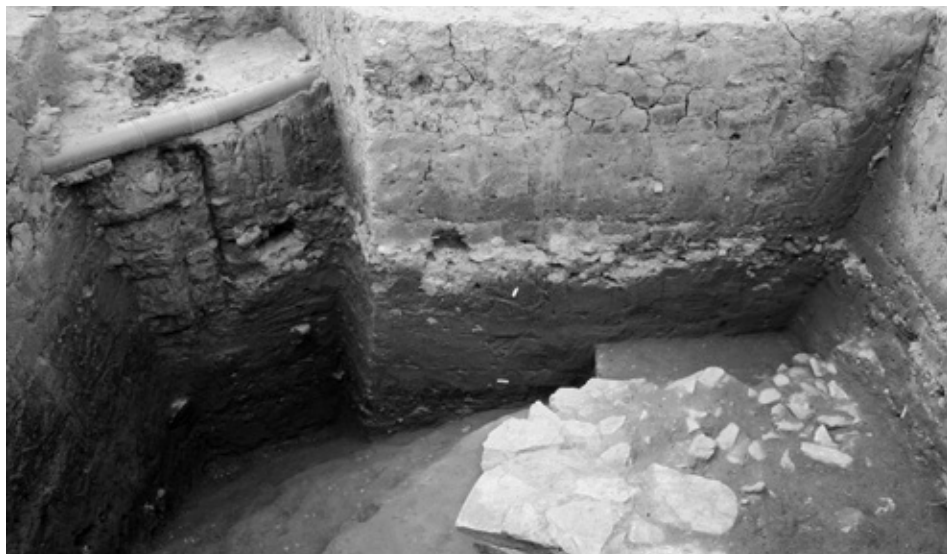
*Fő tér-Városház utca sarok. A feltárt cölöpszerkezetes vizesárok részlete.
Fotó: B. Benkhard Lilla 2006.*

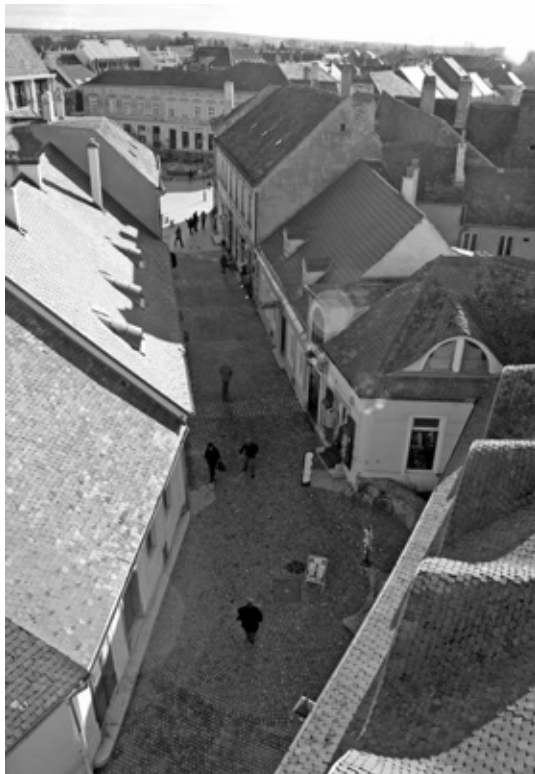
A tört vonalú Városház utca kövezetében bemutatott íves lezárású barbakán.

²⁹ BAKAY 2001, 66. A falak a burkolatban bemutatásra kerültek. Eszerint a kaputorony egy kb. 700 cm hosszú nyaktaggal kapcsolódott a 110 cm falvastagságú köríves barbakánhoz, melynek kapunyílása délre nézett. Érdeemes külön kitérni a leletanyagra, amely kizárólag 15. századi, valamint újkori darabokat tartalmazott.

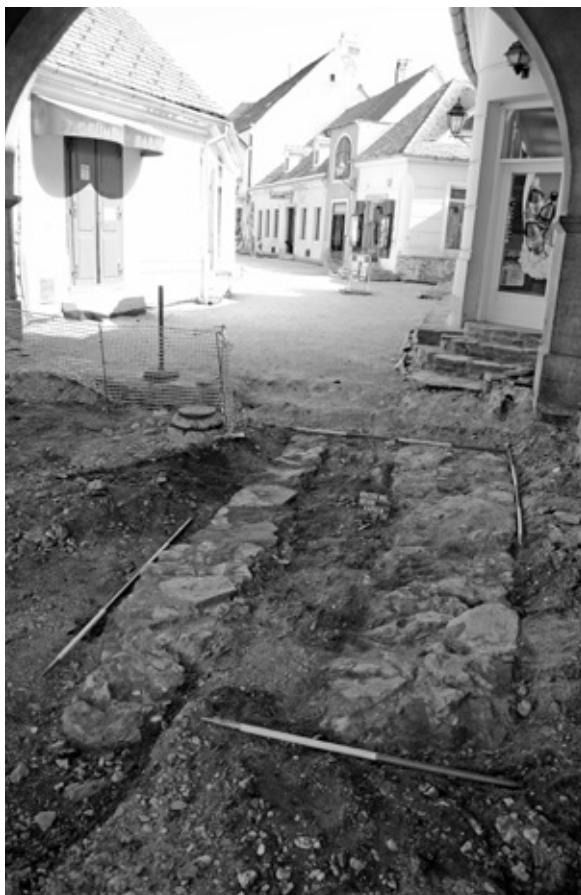
Az Alsókapu-torony nyugati falszakasza, mögötte a Városház utcában a bemutatottbarbakán.

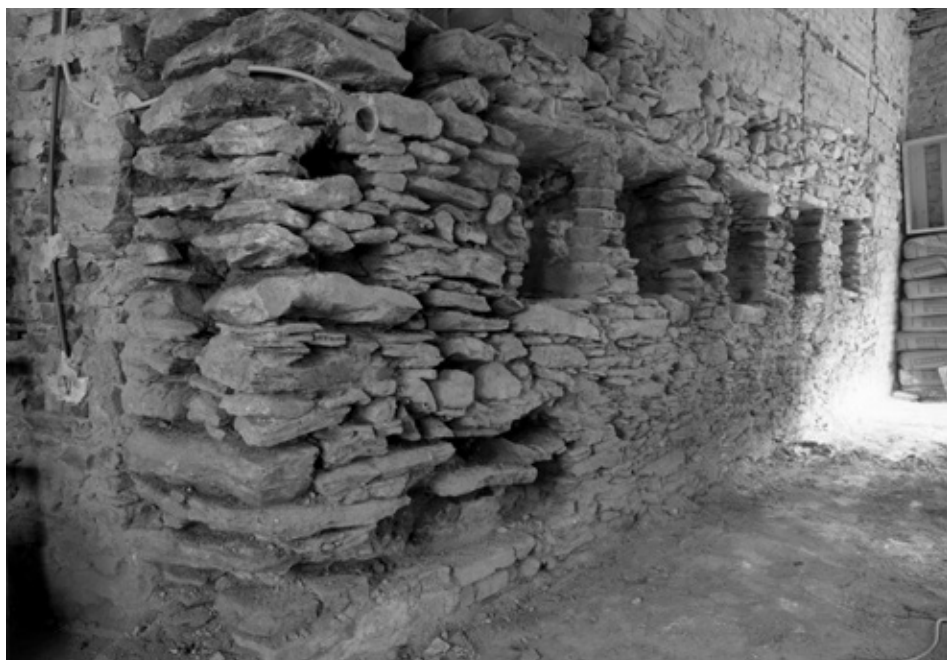
*Fő tér 1. számú épület földszinti helyiségében feltárt lőréses elővédmű keleti falszakasza.
Fotó: Galacanu Efstatia 2000.*

³⁷ B. BENKHARD 2003, 167–172. Az elővédműnek csak egy rövid szakasza maradt meg az emeletes lakóépület keletre néző kiugró épületrészének földszinti helyiségében. A részelt kávájú lőrések innen nyíltak kelet felé. Természetesen a nyugat felé forduló, de már lebontott falszakaszban is voltak további lőrések, melyek ma már nem ismertek.

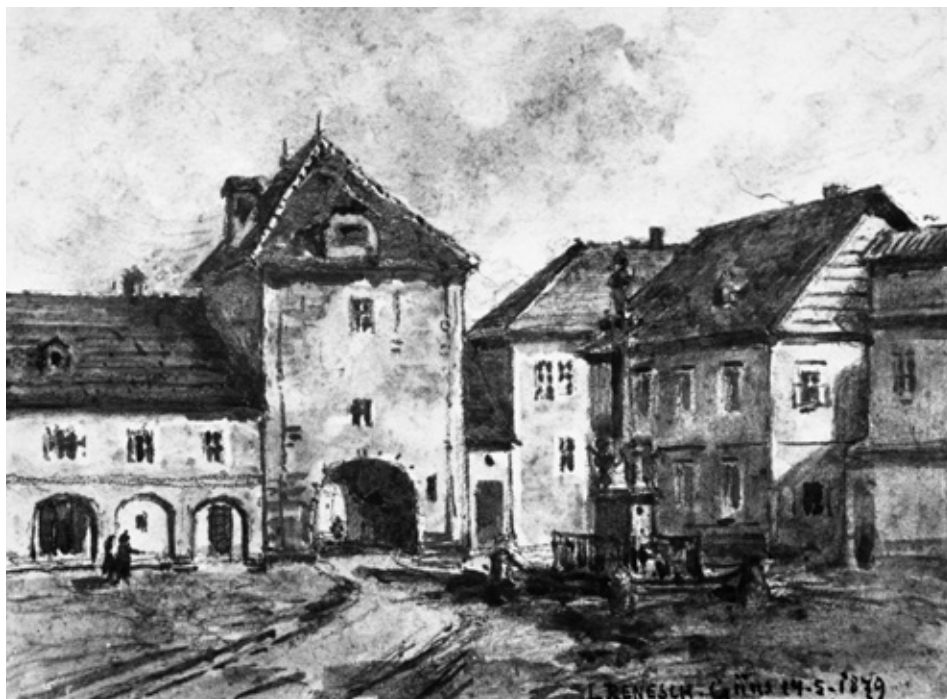
*Az Alsókapu-torony és a Táborkoház között álló keskeny kapusház.
Benesch L. vízfestmény 1879. MÉM MDK Fotótár ltsz. 190.643.*

A belváros felé néző, északi homlokzat szintjeit egy-egy, egymás felett elhelyezkedő ablak töri át, fedélszékéből a déli oldalon lévővel megegyező kis építmény nyúlik ki ugyanazon kereteléssel és kiképzéssel. A délitől eltérően ezt a homlokzatot az alsó szint mindkét sarkán, kelet és nyugat felé kiugró, domború kiképzésű sarokarmirozás zárja le. Ugyanezen az oldalon, a toronytól nyugatra jól látszik a forrásokban említett keskeny kapusház, melyben a 16. század végén részegeskedésen kapták a kapuórt, illetve aminek a javításához egy évszázaddal később 106 darab deszka kellett. A kaputorony és az ún. Tábornokház között lévő kicsiny épület egy egyenes záródású, egyszerű deszka ajtóval nyílt a tér felé, felette valószínűleg a padlás megvilágítására, egyben a termény, a széna bedobására alkalmas nyílás volt. A keskeny kapus ház egy helyiségből álló, fa födemes, nagy padlástérrel rendelkező építmény lehetett.

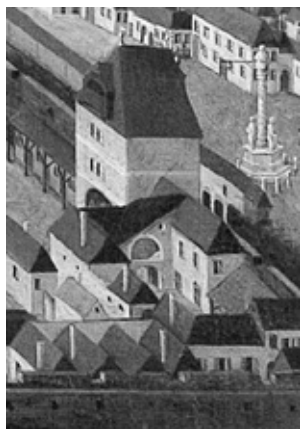
Fancz Bálint 1746-ban készített votívképe. Részlet az Alsókapu-toronyról.
KVMKL K.55.58.

többszintes, belső homlokzatán szintenként egy-egy nyílással áttört, magas tetővel fedett, s azt még egy kis toronnyal megfejelt épületet mutat, mely az egész várost körbe ölelő vizesárok felé egy, az árokban álló cölöpökre eresztett láncos felvonóhíddal rendelkezik.

erkély nyúlik ki. A déli oldalra nyíló ugyanilyen erkélynek csak felső csücske látszik a tetőgerinc mögött, amelynek szélein egy-egy csúcscsúcs van. A várostorony alul széles, félköríves záródású kapuval nyílik a piac felé. Fehérre festett felületének szintjeit simított osztópárkányok választják el, legfelül zárópárkány zárja. Emeleti helyiségeit északi irányba, a piactér felé két-két keskeny hosszúkás ablak világítja meg. Nyugati homlokzata teljesen zárt.

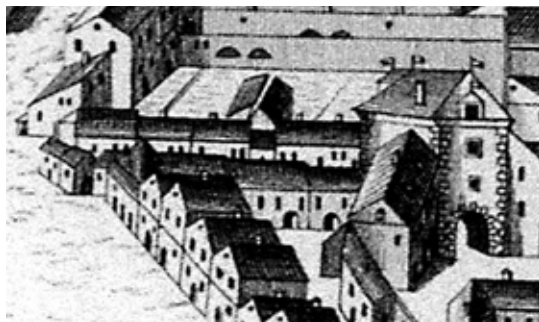
Kőszeg látképe 1808. Karl Schubert metszete. Részlet a belváros déli részével és a kaputoronnyal.
KVMKL Kőszegi Rajziskola Iratai I. dob. 3.

oldalról, kelet felől mutatja a várost.⁷⁸ A kép bal oldalán már nem jelenik meg olyan erőteljesen, nem emelkedik ki a mellette álló házak közül a többszintes, „tetőtér beépítéses” kaputorony, inkább csak a hátra, dél felé nyúló része jelzi, hogy jelentősebb tömegű épületről van szó. Rajta az átépített, jelentős pusztítással járó tűzvész (1777) utáni állapotot látjuk.⁷⁹ A háromszintes kaputorony északi homlokzatát szintenként csupán egy-egy, ám szélesen keretezett ablak töri át. A belső terek fűtésére utal, hogy a tető keleti héjazata fölé kéményttest nyúlik. A sarkokat és a félköríves kaput körben erőteljes sarokarmírozás kíséri. A Tornynosok erkélye a korábbi ábrázolásokhoz képest átépítettként jelenik meg, a tetőgerincet összesen négy zászló díszíti. Valószínűleg az ekkor még álló elővédmű maradványa tűnik fel a háttérben beforduló épület mögött, bár ezt teljes bizonyossággal nem lehet megállapítani.

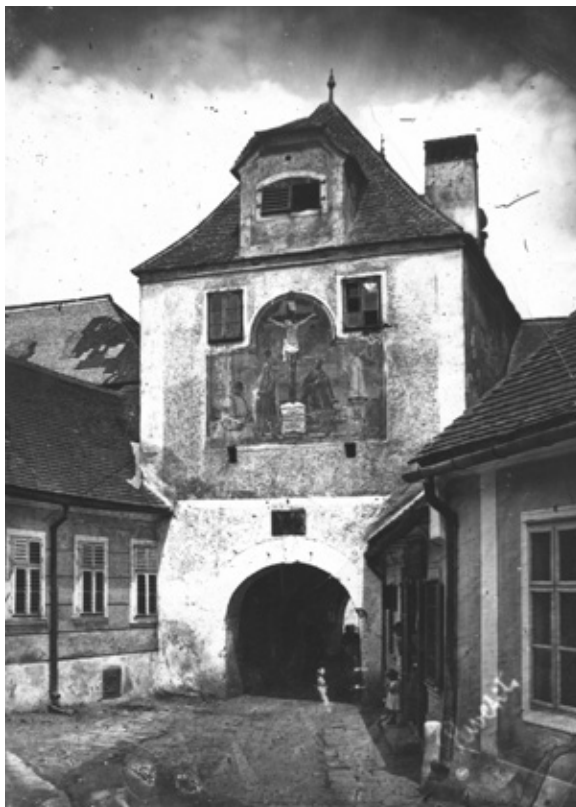
Az Alsókapu-torony külső, déli homlokzata a lebontás előtt. KVMKL Adattár 10085.

A képeket szinte ugyanabból a pozíciókból vették fel. Legtöbbjük a század végén, közvetlenül a lebontás előtt készült. Mindegyiken a már korábbról ismert, zömök megjelenésű, háromszintes, tetőtér beépítéses, keleti oldalán kéménnyel, cserépfedéssel ellátott épület jelenik meg. Kitűnik, hogy az 1746-os festményen látható Tornynosok számára kialakított erkélyt ekkora szilárd anyagúra cserélték, de valószínűleg már az 1808-as képen is ezt az állapotot lehet megfigyelni. A külső, déli homlokzaton csak a felső emeletet nyitja meg egy-egy ablak. Az alsó szinten az egykori láncos, csörlős híd fészkeinek helye épen maradt. A kettő között plasztikus keretbe foglalt festett kálvária jelenet látható, az az ábrázolás, melyet a források többször is említenek. A félköríves záródású kapu felett egy téglalap alakú tábla

van, feliratát nem lehet elolvasni. A negyedik, tetőszintből kiugró kis építményt sima vakolatkeret veszi körbe. Ugyanilyen kialakítású a benne lévő lapos, szegmensíves záródású, lamellás zsalus ablaknyílás is. A homlokzat felülete durva, höbörccsönek tűnik, a széleken, az osztó- és zárópárkányon, valamint a nyílások körül simított kereteléssel. A Pavetits szignóval ellátott festményen a toronytest sötétebb sárgás árnyalatú, a keretelések fehér színűek.

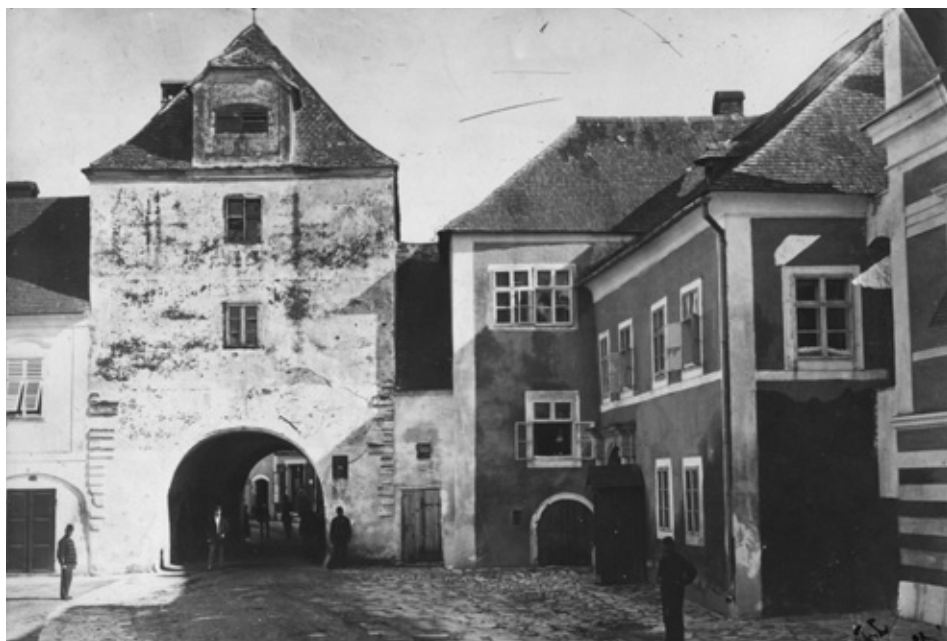
Az Alsókapu-torony belső, térre néző homlokzata lebontás előtt. Magántulajdon.

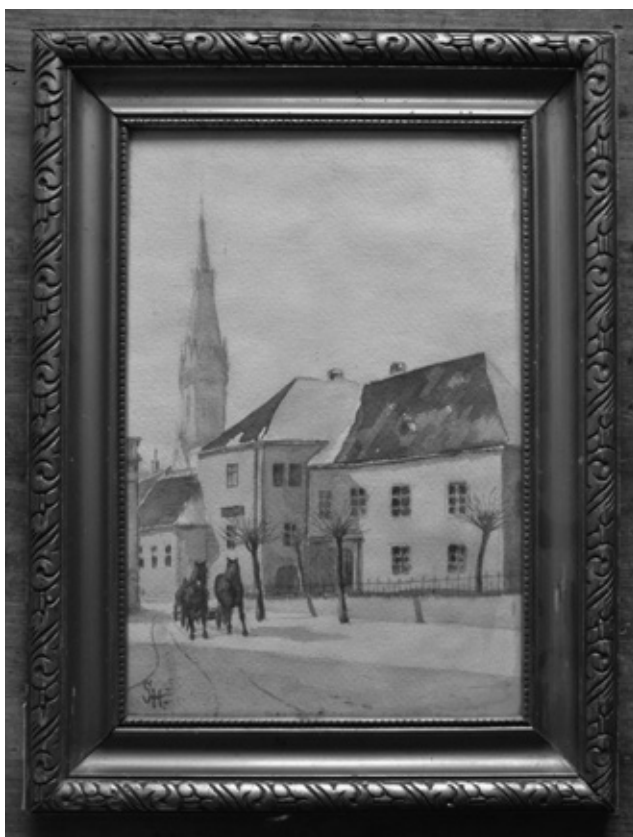
*A lebontott Alsókapu-torony helye. Szovják Hugó: A kőszegi generális ház.
Akvarell 1930. KVMKL K.55.145.*

A fényképfelvételek tanúsága szerint 1880-ban a kaputorony láthatóan elhanyagolt – betört ablakú, félrecsúszott cserépfedésű, málló vakolatú –, de statikailag jó, még helyrehozható állapotban volt. Igazából nem is ezért vagy kihasználatlansága okán, hanem a felgyorsuló közlekedés vélt akadályoztatása miatt bontották le, sajnos. Helye fél évszázadig üresen tátongott, mégsem váltotta be a hozzá fűzött reményeket. 1932-ben, az ostrom 400. évfordulójára újra bezárult a tér, megépítették a Hősök tornyát, mely mára a város jelképévé vált.

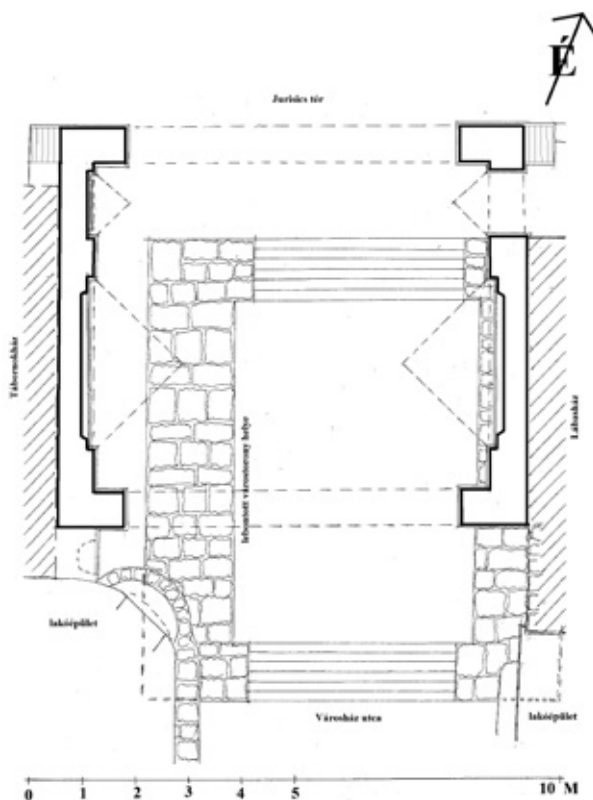
*A burkolatban bemutatott Alsókapu-torony alaprajza.
Felmérés és rajz: Ivicsics Péter 2023.*

A lebontást követően még mindig maradt lehetőség a helyszínen megfigyeléseket végezni.⁸¹ A belváros térrekonstrukciója során, 2012-ben a Hősök tornya alatt a visszabontott falakat a burkolatban jelölve mutatták be. Egy észak-déli pozíciójú, 655x450 cm belméretű, a külső, déli oldalán 390 cm, a belső, északi oldalán 400 cm kapuszélességű, kőből épült torony alaprajzát rakták ki cáki kőből. Falvastagsága csak a nyugati oldalon mérhető, ahol 172 cm széles. A keleti oldalt csupán hozzávetőlegesen lehet dokumentálni, mivel az új falak ráépültek a meglévő maradványokra.⁸² A torony külmérete hozzávetőlegesen 830x880 cm volt. A ma álló épület nem pontosan az egykorira épült rá,

a nyugati oldalon magába foglalja a volt kapusház területét is, melynek szélessége építéskor kb. 230 cm lehetett. A torony falának egy keskeny felmenő szakasza a keleti oldalon megmaradt a Jurisics tér 2. (eredendően Bálháznak épült ún. Lábasház, ma Levéltár) emeletes épületéhez kapcsolódva.⁸³ Homlokzatának képekről ismert sarokarmírozása a tér felőli oldalon látható.⁸⁴ A kaputorony a városfallal össze volt építve, a mostani bemutatás szerint tömegének nagyobbik része nyúlt be a belvárosba. A visszabontott falat a kapun túl dél felé a Városház utca keleti oldalán kb. 490 cm magasságig lehet látni és mérni.⁸⁵ Anyaga terméskő, felülete ma 20. század eleji habarccsal, valamint a legutóbbi helyreállítások vakolatával van elfedve, az itt-ott kiromlott helyeken a falmagban azonban tapintható egy sok közepes és nagyobb méretű kavicsadalékkal kevert, enyhén sárgás színű, meszes, egy-egy téglatörmelékkel is tartalmazó kötőanyag, amely valamelyik korábbi építkezéshez kapcsolható. Falkutatás nélkül, „szemmelveréssel” azonban ma csak ennyi lehet megállapítani.
