Title: BALANCED FOUND OBJECT

**RESTORATION OF THE RUINED CHURCH OF SOMOGYSENTPÁL, VARJASKÉR, KŐSZEG, HUNGARY; ARCHITECT: BÁLINT KELEMEN**

## TALÁLT TÁRGY EGYENSÚLYBAN

### SOMOGYSZENTPÁL-VARJASKÉR TEMPLOMROMJÁNAK HELYREÁLLÍTÁSA

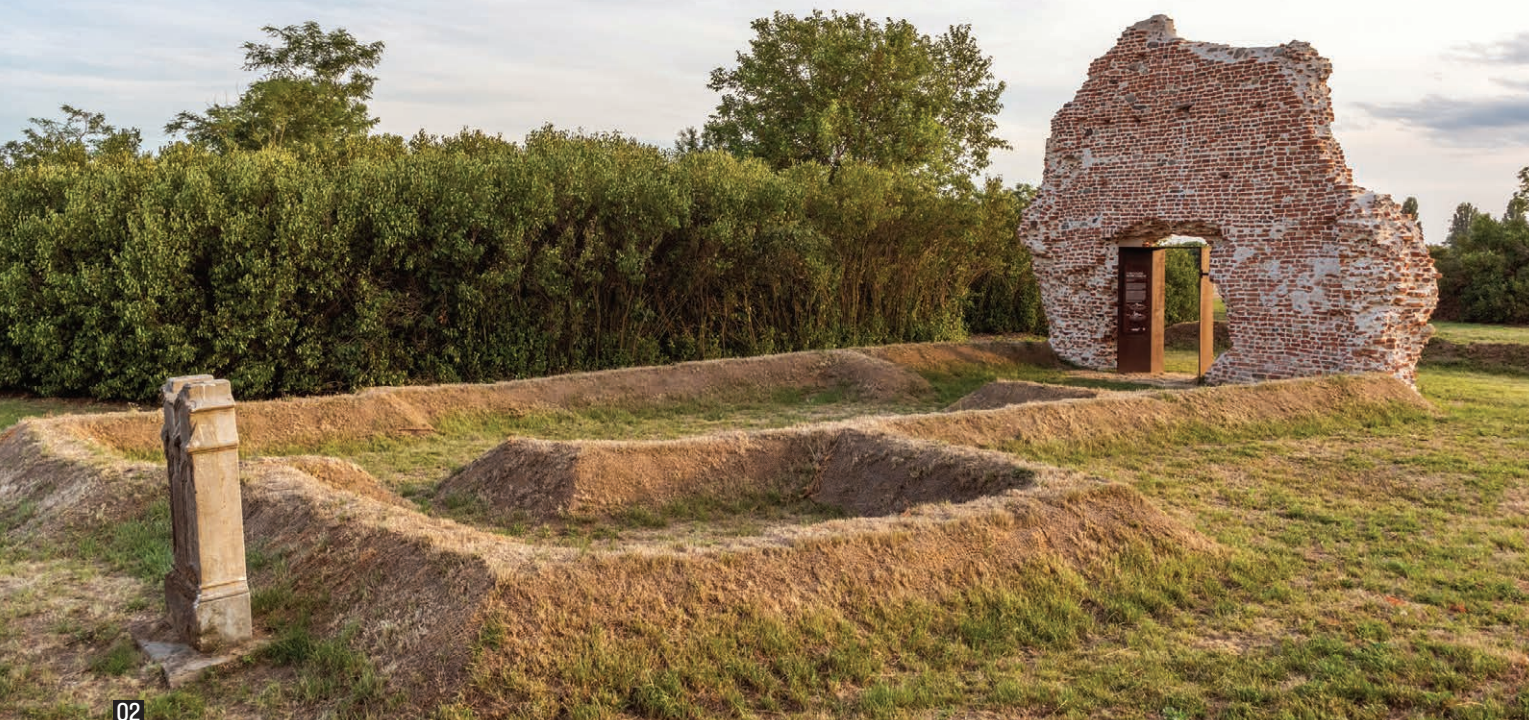
- 01 A romterület nyugat felől
- 02 A föld alatti falmaradványokat földszáncok jelzik
- 03 Helyszínrajz

—A csatlakozó alapfalak bemutatása esetében a szokványos megoldás a ráfalazás lehetett volna. Ez nyilván teljesen egyértelművé teszi az egykori falak elhelyezkedését a szemlélő számára. Nehézség azonban, hogy ez csak teljes körű régészeti feltárás esetén illendő és lehetséges, ráadásul fenntartása – a talaj, a víz és a fagy káros hatásainak folyamatos javítása – állandó feladatot ró a tulajdonosra. Ezért is esett a választás az alapfalaknak földrátöltéssel való bemutatására. A füvesített földszancok jól beleilleszkednek a felszín egyenetlen, hullámos

jellegébe, megfelelnek a falak bizonytalan vonalának, egyúttal kiegészítő védelmet is nyújtanak számukra. A földsáncok létrehozása nem bolygatta meg a terület sírjait sem. Hasonló megoldás jelzi a körítőfal vonalát is. A tájképi és ökológiai szempontból is megtartandónak ítélt orgonás alatt húzódó körítőfal szakasz esetében azonban ugyanez a mód nem jöhetett szóba, így ezen a területen járható cezúra, a cserjésbe való „bemarás” jelzi a körítőfal egykori vonalát.

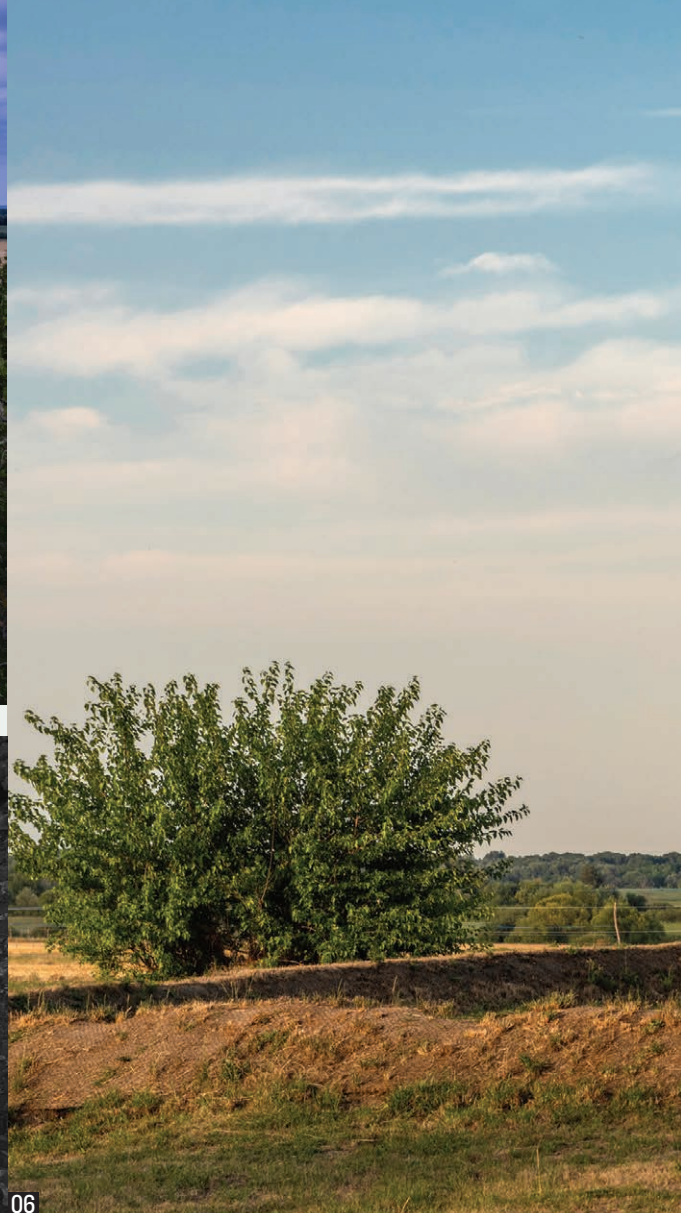
- 04 A rom képe délnyugat felől  
05 A rom helyreállítás előtt, háttérben a Badacsony  
06 A téglafal a nyíláskerettel

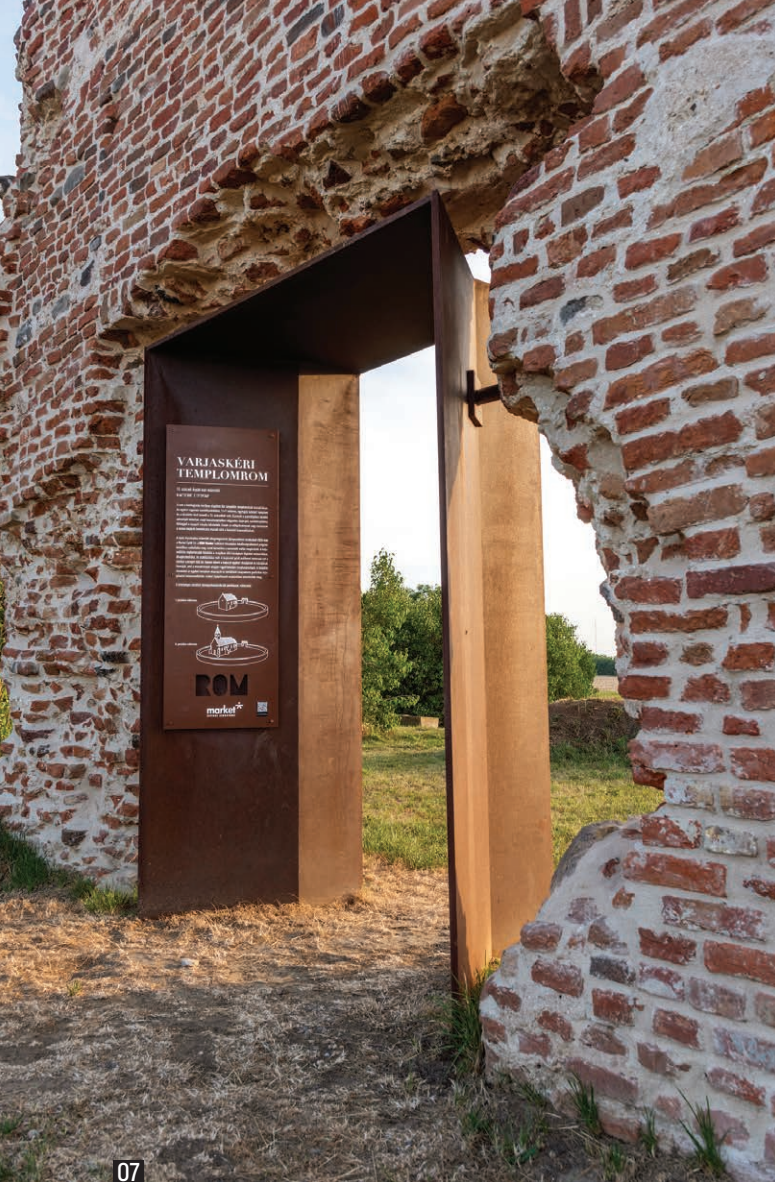
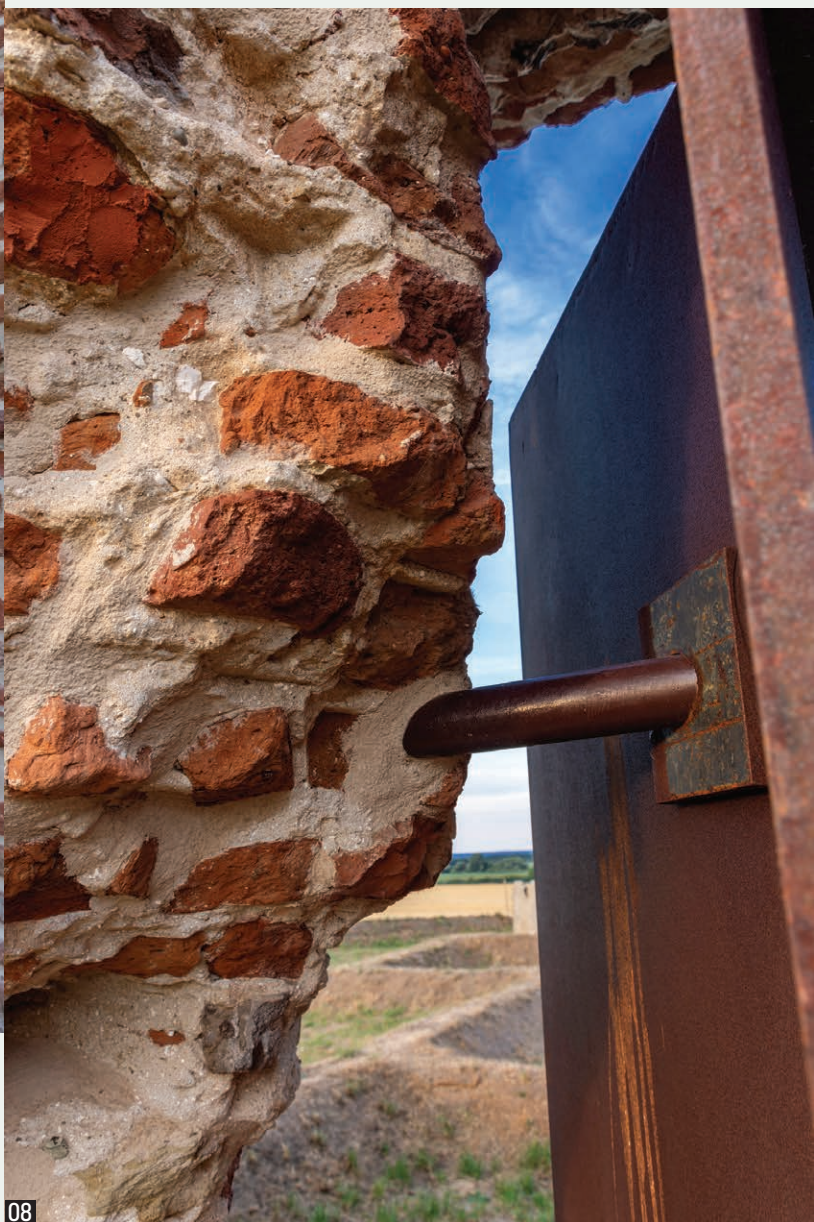
07

- 07-08 A statikai szerepet ellátó acélkeret és kapcsolata a romfallal  
 09 Homlokzati rajz  
 10 Metszet a nyíláson át

—A szokványos megoldás ilyen esetben a falazott megtámasztás, ami az egykori falakra is utalhat. A helyreállítási terv ennél izgalmasabb megoldást talált, amely nyomán a rom jobban megtarthatta az érintetlenségét, a „talált tárgy” jellegét. A Balaton közelségében mondhatjuk, hogy mint a vitorlát a tőkesúly-árbóc-kötélzet, úgy tartja a középkori téglafalat az alapozás-acélkeret-acélszál. Az alapozás – mint a tőkesúly – a látványban nem jelenik meg, de létrehozása annál nehezebb feladat volt, hiszen a megőrzendő fal alá kellett beépíteni a fal megsértése nélkül. Az új nyíláskeret elsődleges funkciója statikai, hiszen biztosítja a fal állékonyságát a jelentős szélteher ellen. Ugyanakkor műemléki funkcióval is rendelkezik, hiszen jelzi a nyílást. Ráadásul a régészeti kutatás megtalálta a kapuzat küszöbsíkját és kávájának formáját, és azonosítható volt az egykori kiváló magassága is, így a statikai elem kirajzolja az egykori nyílás jellemző

síkjait is. A Corten acél jellegzetes felületű anyaga, a keret egzakt, absztrakt formája megfelel a nyílásról megszerzett tudásnak, teljes összhangban a műemlékvédelem elveivel. A keretnek még egy kiegészítő rendeltetése van, ugyanis itt kapott helyet a tájékoztató szöveg és ábra is. Így a tábla megjelenése nem zavar bele az összképbe, a látogató mégis a legjobb pillanatban, a belépéskor ismerheti meg a legfontosabb tudnivalókat. A statikai rögzítés harmadik eleme az az acélszál pár, amely a kellő kapcsolatot biztosítja a megfogandó fal és a keret közt. Ez az elem minimalista megfogalmazású, nem vesz részt az eredeti fal és az acélkeret két elemből álló emblematiszus kompozíciójában.
