**Szivárgórendszerű előregyártott vasbeton elemekből kivitelezett  
küszöbgát viselkedése (25 év alatt) és diagnosztikája  
in situ a Sebes-Körös nagyváradi szakaszán**

**Twenty-five Years Later In Situ Diagnosis and Behavior  
of a Reinforced Concrete Elements Filtering Bottom Threshold Placed  
on Sebes Körös River in Nagyvárad**

Dr. MIHALIK András

Regionális Kutató Csoport „Építmények viselkedése és diagnosztikája in situ”  
Nagyváradi Egyetem

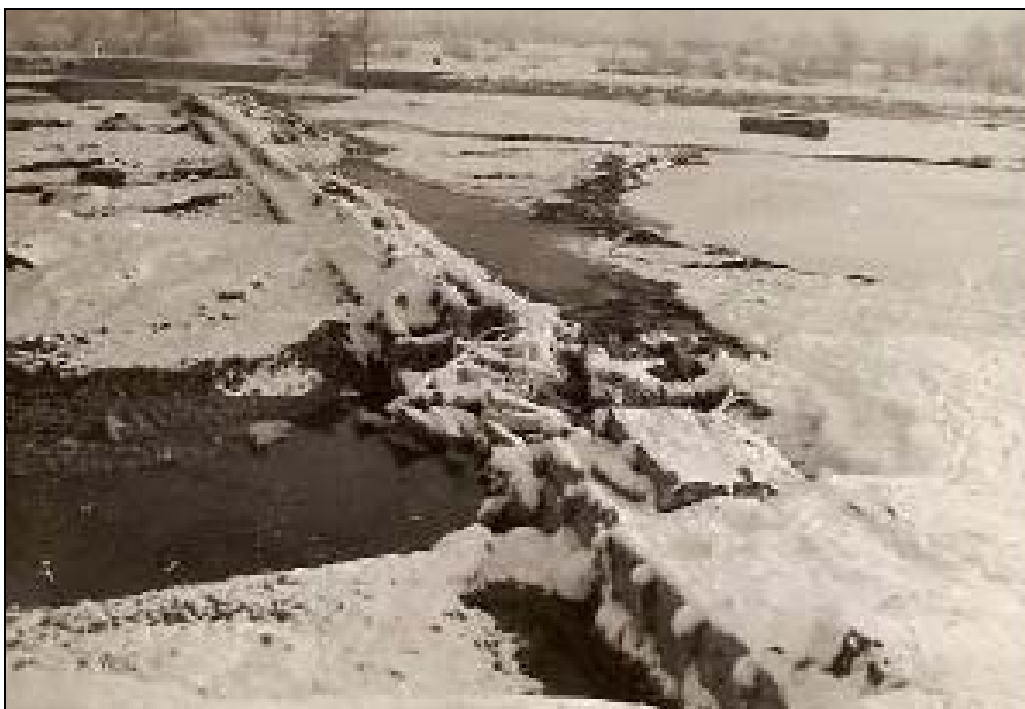
9. ábra

*A küszöbgát szilárdsági struktúrája, télvíz idején, az árvíz levonulása után*

Szükséges – a karbantartás keretei között – a gát előtti növényzet eltávolítása, amely a meder szűkülését, a sebességek növelését idézi elő, valamint halaszthatatlan ellenőrzést kíván, az örvénylelés zónájának az analízise, nehogy károsodások jelentek volna meg a stabilitást biztosító szakaszokon. Ehhez viszont a medret „szárazzá” kell tenni, az esetleges rehabilitációk érdekében.

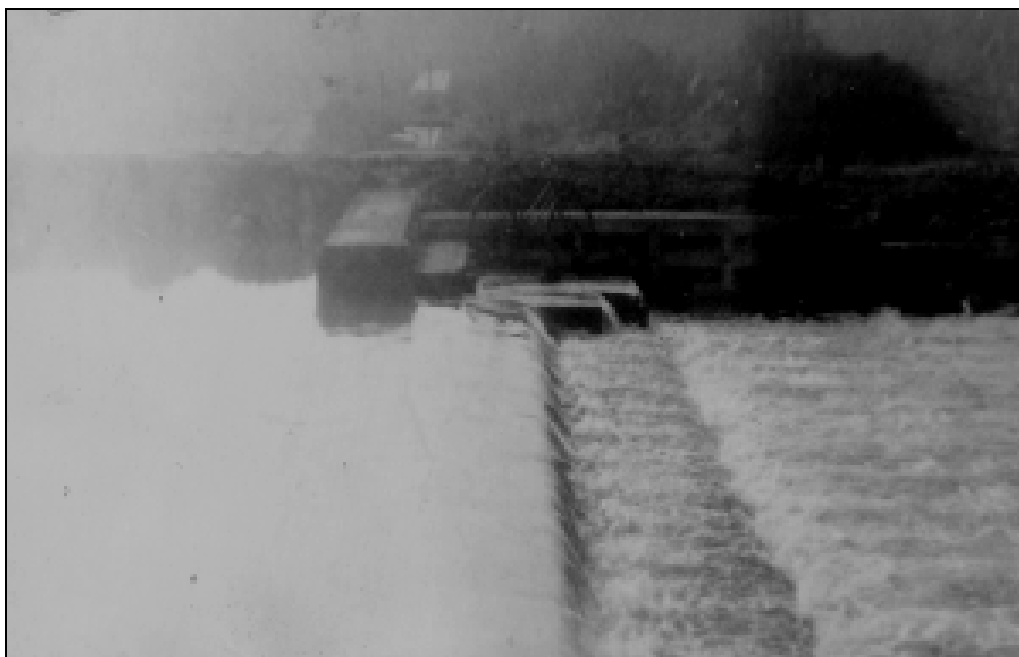
10. ábra

A két ábra (10. és 11.) összehasonlítása gondolkodásra adhat okot. Az átadási ábra (10) egy elnyújtott csendes vízfelületet jelenít meg, ahol a víz egyenletes sebességgel, alig látható örvényekkel halad át a gát keresztmetszetén. A 25 év utáni ábrán (11) – az átbukó víz *árnyvonalát* vizsgálva –, látható, hogy a víz sebessége a szilárdsági struktúrát elhagyva változó (amit a gát előtt megjelent növényzet helyzete alakít ki), az örvénylelés közelebb fejközött a gát tulajdonképpeni testéhez, azaz a szilárdsági struktúrához. Az átadási vízszinthez viszonyított jelenlegi legmagasabb vízszint előidézhetheti az örvénylest, de ez csak feltételezés.

*A szabad vízfelület a gát felett az áradás utáni pillanatokban (1986. szeptember)*

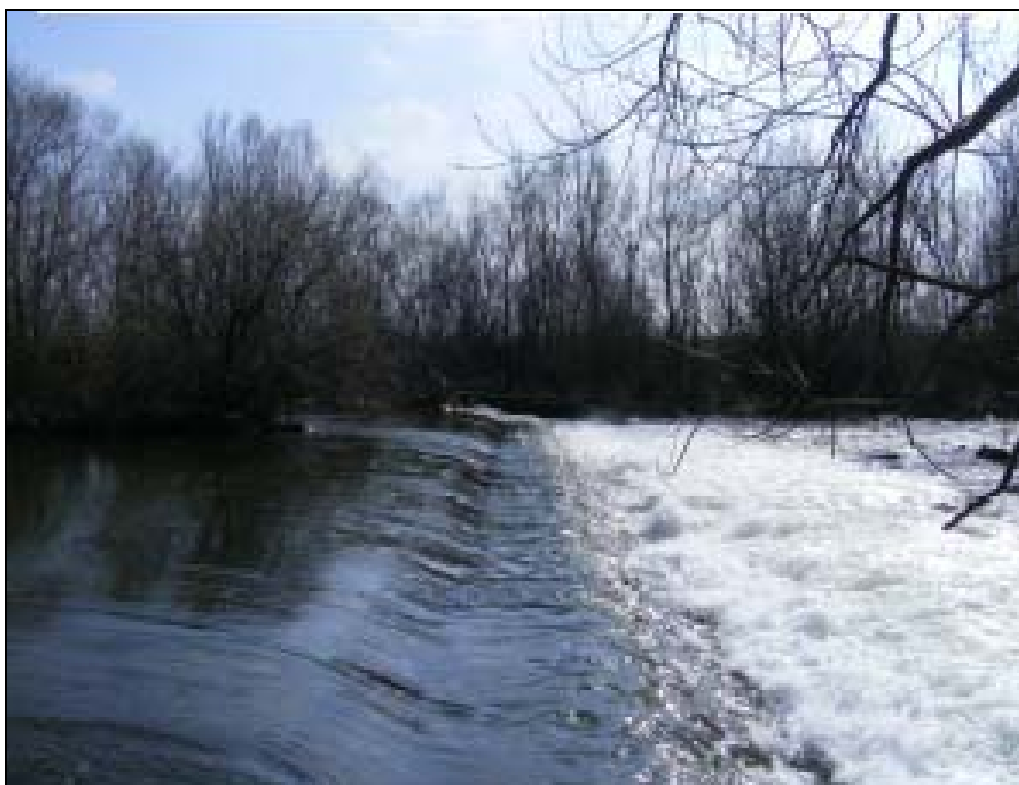
11. ábra

*A szabad vízfelület a gát felett 25 év után. (2010. március)*

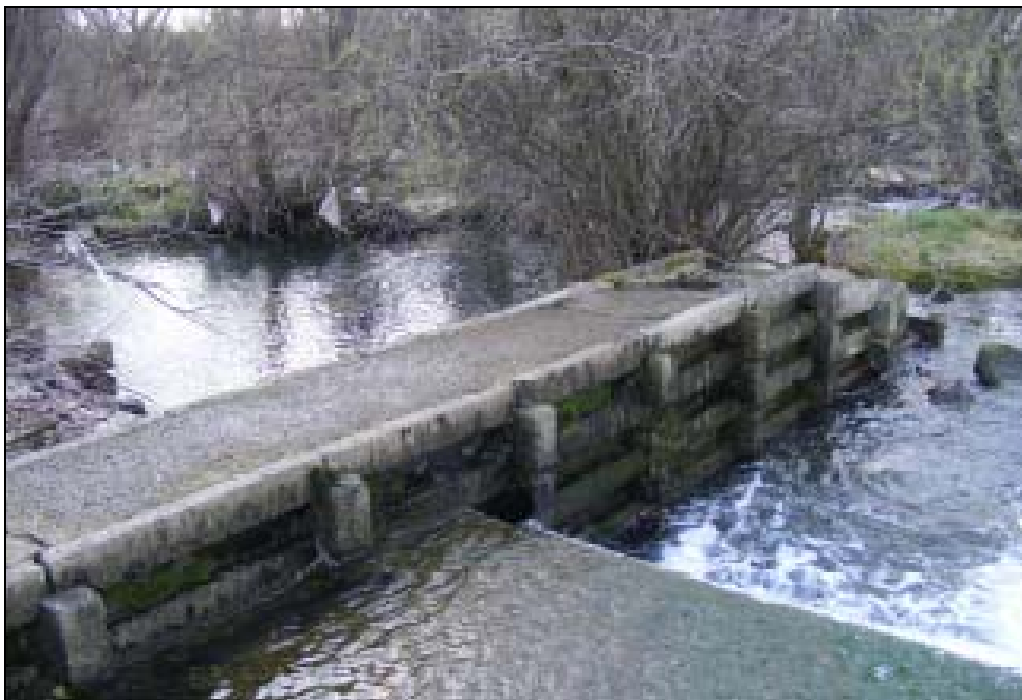
14. ábra

*A baloldali parttámfal és a bekötő gáttest 25 év után megfelelő, jó állapotban*
