## SZEMÉLYI FELÜLETI SZENNYEZETTSÉG ELLENŐRZŐ SUGÁRKAPU REKONSTRUKCIÓ A PAKSI ATOMERŐMŰBEN

Makovecz Gyula\*, Bujtás Tibor és Kiss Mihály  
MVM Paksi Atomerőmű Zrt., 7031 Paks, Pf. 71

*Reconstruction of the whole body surface contamination monitors in Paks NPP*

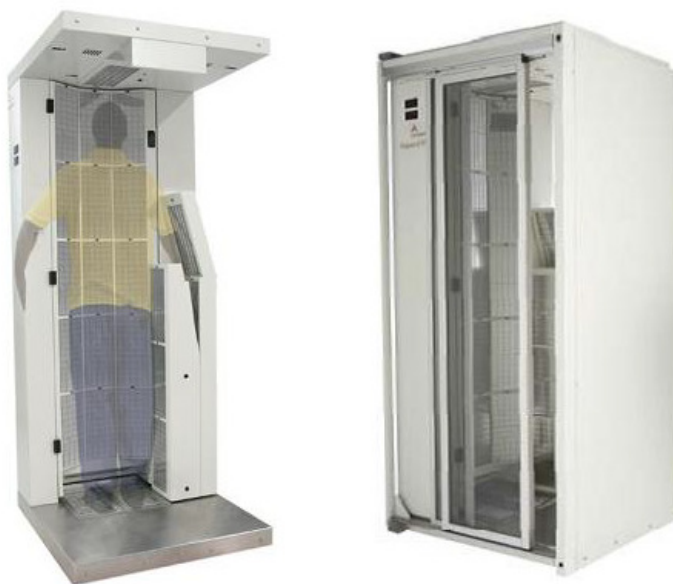
1. ábra. ARGOS-5PB kétlépéses sugárkapu

Hat darab egylépéses ARGOS-1PB sugárkapu lett elhelyezve a főépületi kijáratokhoz. Az öltözők bejárataihoz kilenc darab kétlépéses, fix fejdetektoros ARGOS-5PB sugárkapu lett telepítve, öt kis, négy nagy eszközmonitorral. Az öltözők kijáratainál pedig kilenc darab kétlépéses, mozgó fejdetektoros ARGOS-5PB sugárkapu lett üzembe helyezve.

A korábbi MAB GKM 600 és az új ARGOS-5PB típusú sugárkapuk paramétereinek összehasonlítása az 1. táblázatban látható. Az alsó kimutatási határ és a detektorok összes felülete az a két adat, amely méréstechnikai szempontból a legfontosabb.

- A kétlépéses sugárkapuk sorompóval lettek ellátva, kiküszöbölve az esetleges „átsurranás” veszélyét, lehetőségét.
- A zuhanyzók utáni kétlépéses sugárkapuk mozgó fejdetektorral lettek üzembe helyezve, ezzel az utolsó ellenőrzési ponton a munkavállalók magasságkülönbsége (150 és 203 cm között) kiegyenlítésre került.

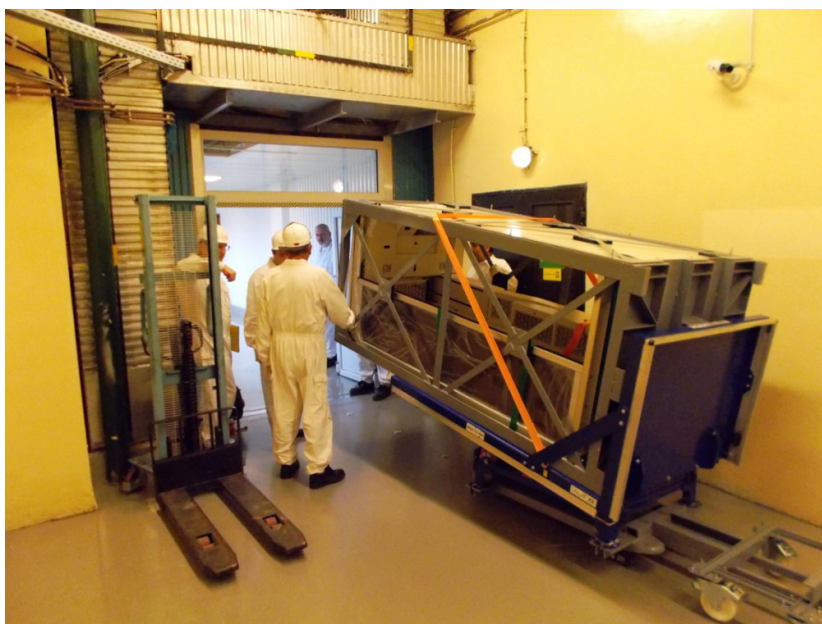
2. ábra. A speciális sugárkapu szállító eszköz

A beszállítás egyetlen lehetséges módja a liftaknában történő emelés maradt. Ehhez legyártásra került egy emelhető keret, amit a liftkabin alá rögzítettek, ezzel történt meg a sugárkapuk feldaruzása az Egészségügyi Laborépület második emeletére. A földszinti és a második emeleti vízszintes irányú mozgatásra is egy speciális eszköz készült, amellyel állítva és fektetve is szállíthatóak voltak a sugárkapuk. Erre azért volt szükség, mert a liftkabin alá történő be- és kigördítés, valamint a kabin emelkedése és süllyedése közben folyamatosan változtatni kellett a sugárkapu dőlésszögét. Ezekhez kapcsolódóan két rámpa készült a liftaknába történő be- és kigördítéshez.
