**BUDAPEST XIV. KERÜLET, TIHAMÉR UTCA  
(CSERNYUS UTCA–MÁLYVA UTCA KÖZÖTTI SZAKASZ)  
(HRSZ. 39526/2, 39488/1, 39256/1, 39578/4, 39572/3)**

**Gázvezeték-rekonstrukció**

**BUDAPEST, DISTRICT XIV, TIHAMÉR STREET  
(SECTION BETWEEN CSERNYUS STREET AND MÁLYVA STREET)  
(PLOT NOS.: 39526/2, 39488/1, 39256/1, 39578/4, 39572/3)**

**Gas pipeline reconstruction**

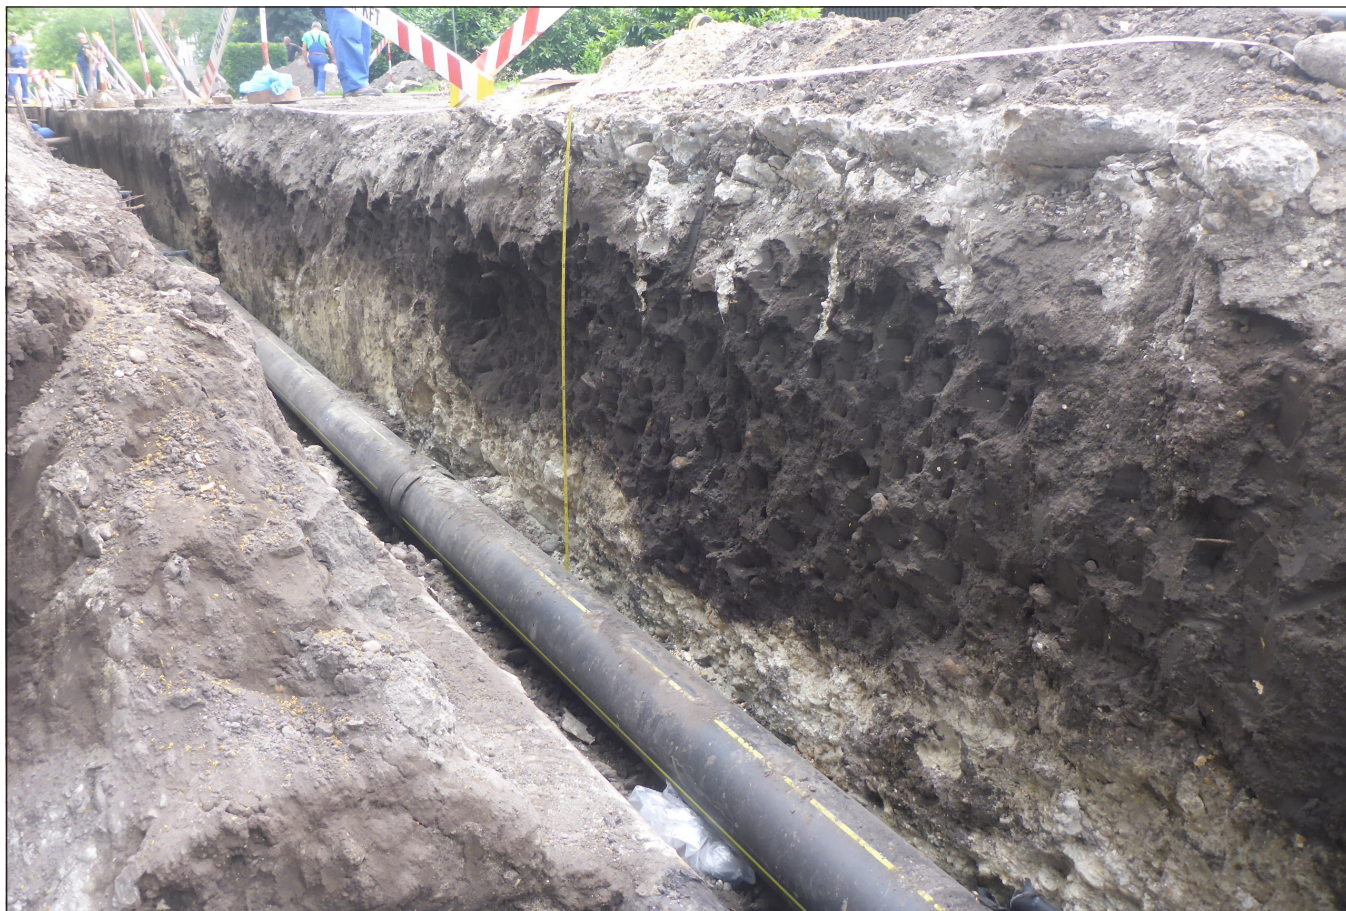
At 22/B Tihamér Street, at the end of the 1.4-meter-wide and 1.2–1.4-meter-deep utility trench near the inspection pit, three north–south-oriented ditches intersected the trench line (Features 1, 2, and 3) (Fig. 1). The backfill of the features—sunken into the subsoil to a depth of 0.3–0.5 meters, with washed-in, curved sides and bottoms—consisted of blackish-brown, gravel-speckled, silty sand, into which a few fragments of animal bone had been mixed. In front of 22/D Tihamér Street, the trench cut through a larger feature. The feature, traceable over a length of 1.7 meters and situated 1.4 meters deep from the road surface—interpreted ei-

1. kép: Az 1., 2., és 3. objektumok a metszetsfalban a Tihamér utca 22/B előtt (Fotó: Gyenes Gábor)

Fig. 1. Features 1, 2, and 3 visible in the section wall in front of Tihamér Street 22/B (Photo by Gábor Gyenes)

The dating of Features 1, 2, 3, and 4 can be considered identical; the late Avar period settlement or settlement fragment likely continued in a northeasterly and easterly direction as well. Due to the absence of finds, Features 5 and 6 could not be precisely identified, but they were also likely of archaeological age.

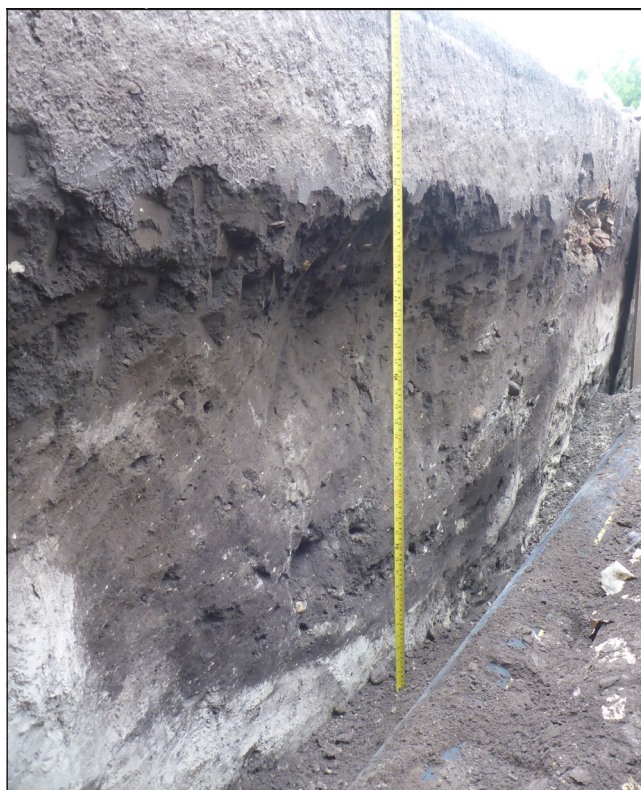
2. kép: A 4. objektum a metszetsfalban a Tihamér utca 22/D előtt (Fotó: Gyenes Gábor)

Fig. 2. Feature 4 in the section wall in front of Tihamér Street 22/D (Photo by Gábor Gyenes)

ther as a single pit or as several intercutting pits (Feature 4)—was visible in both section walls (*Fig. 2*). A large part of it had been destroyed during earlier utility works. The vertical-sided, nearly flat-bottomed pit deepened at its northeastern end. The fill in the southeastern trench wall consisted of dark grey silty sand with sooty, ashy, and charcoal flecks, overlain by yellowish-grey sand mixed with clay lumps. Its final natural infilling phase was sealed by a 20 cm thick layer identical to the dark grey silty sand that ran above it. During surface cleaning and an additional 30 cm of excavation, Avar period ceramic fragments were recovered from it. In the final 30 meter section extending to Csernyus Street, the backfill of the utility trench was observed in both walls.
