## BUDAPEST, I. KERÜLET, SZENTHÁROMSÁG TÉR 6. (HRSZ. 6590)

### Bontás és darualap építése

## BUDAPEST, DISTRICT I, 6 SZENTHÁROMSÁG SQUARE (PLOT NO. 6590)

### Demolition and crane base construction

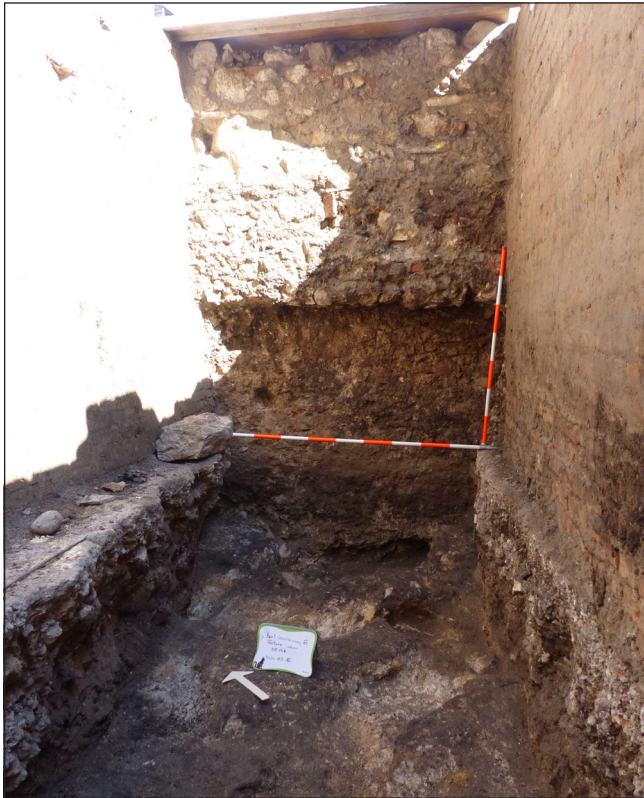
1. kép: A Fortuna-udvari pince keleti zárófala (Fotó: Tóth Anikó)  
Fig. 1. Eastern end wall of the Fortuna Courtyard cellar  
(Photo by Anikó Tóth)

concrete, preventing any dating. The larger, east–west oriented cellar to the north had rock walls on its north and south sides, a mixed stone and brick wall to the east, and its west end was disturbed by the Ministry of

Finance's Országház Street wing. (Fig. 1) Beneath the substantial modern fill, collapse layers containing 15th–17th century ceramics, charred wooden beams, and large amounts of brick rubble were uncovered. (Fig. 2)

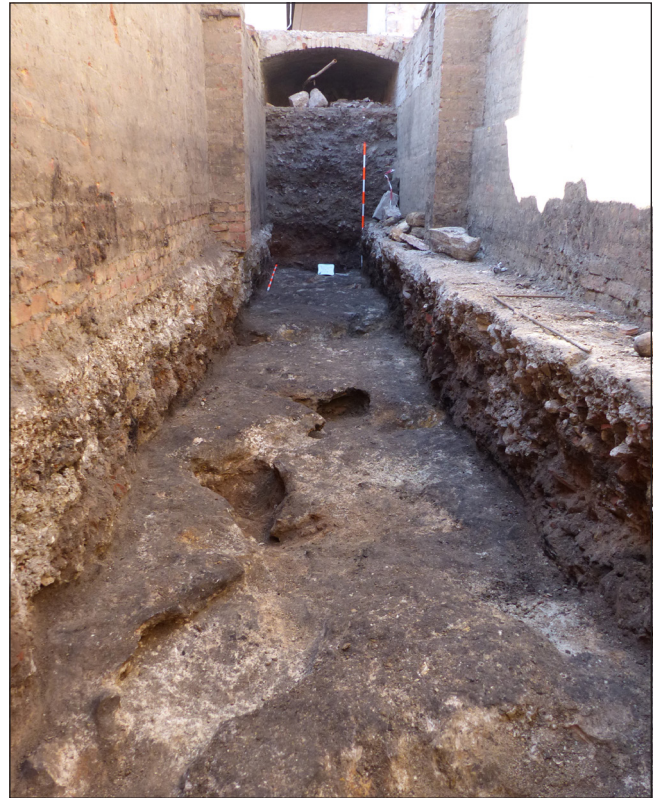
2. kép: A Fortuna-udvari pince (Fotó: Tóth Anikó)  
Fig. 2. The Fortuna Courtyard cellar (Photo by Anikó Tóth)

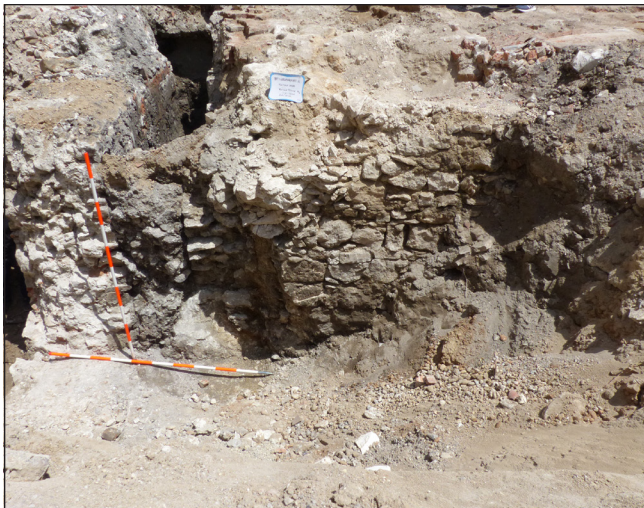
On the west side of the Fortuna Terrace, during the preparatory work for demolition, additional wall fragments and corners related to medieval and early modern cellars previously identified in 2018 were disturbed. (Tóth 2022) Some were even destroyed. The walls were cleaned, documented, and surveyed, but due to excavation of the fill, their dating could not be determined. (Fig. 3)

3. kép: Középkori falmaradvány az egykori Fortuna-terasz területén  
(Fotó: Tóth Anikó)

Fig. 3. Medieval wall remains in the former Fortuna Terrace area  
(Photo by Anikó Tóth)

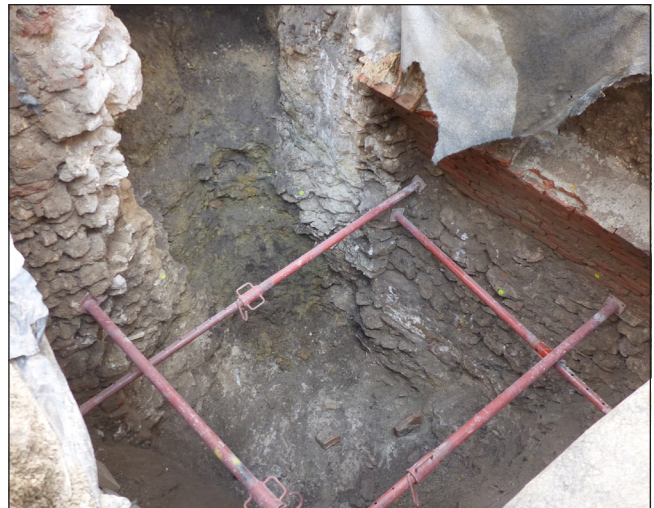
In the Ceremonial Courtyard's northeast corner, Cellar 1 was a square-shaped, tapering room with walls made of rubble stone and brick, likely used for storage or possibly as an ice house in the modern period. (Fig. 4) There were no signs indicating a medieval origin. Its fill consisted entirely of modern debris, including World War II rubble and 20th-century ceramics. South of this, Cellar 2, oriented northwest–southeast, was of medieval origin with rubble masonry, and its brick vault was added in the modern period. Only parts of it were excavated—its damaged northern end wall, eastern wall,

4. kép: A Díszudvaron előkerült, feltehetően újkori pince  
(Fotó: Tóth Anikó)

Fig. 4. Presumed modern-era cellar uncovered in the Ceremonial Courtyard (Photo by Anikó Tóth)

and a portion of the vault were visible. The cellar continues both southward and westward but was not fully uncovered due to the need for more extensive excavation, which was hindered by risk of collapse and the proximity of a vulnerable district heating pipe on the west side that had disturbed the structure.
